Artikel: Erfolgreiche Schadensanierung Kraftwerk Ruppoldingen

Erfolgreiche Schadensanierung Kraftwerk Ruppoldingen

W. Simmen, H. Annen, R. Angehrn, U. Weller

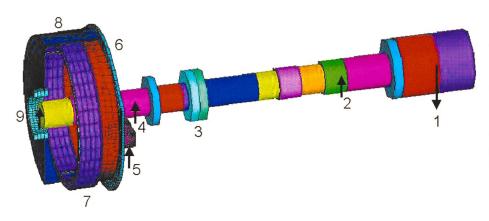
Die Untersuchungen anhand des Modells von Bild 9 hatten die Aufgabe, das Zusammenspiel der Biegelinie der Welle mit dem Getriebe abzuklären. Dabei waren Unterlagen für die optimale Wellenausrichtung bei der Wiedermontage zu erarbeiten und die beste radiale Position des neuen Stützlagers am Gehäuse zu finden.

Bild 9. FE-Modell zur Abklärung des Zusammenspiels der Wellenbiegelinie mit den Deformationen am Getriebe.

Die vom Getriebelieferanten vorgeschlagene Idee einer Rückführung der vertikalen Kräfte am Getriebe (Gewicht, Auftrieb) über das in den Bildern 8 und 9 gezeigte Stützlager wurde nach entsprechenden Abklärungen von der Task Force als eine Hauptmassnahme zur Ausführung freigegeben.

Beim neuen Stützlager handelt es sich um ein systeminternes Lager, das keine Kräfte nach aussen ableitet, aber es dem Gehäuse ermöglicht, sich ausser auf den beiden Konsolen auch auf der steifen Planetenträgerwelle abzustützen. Dieses Lager erfüllt dabei die Aufgabe, bei allen möglichen Belastungszuständen eine optimale Lage der Planetenräder gegenüber dem Hohlrad sicherzustellen. Die beiden Beobachtungsluken oben und unten wurden durch weitere Öffnungen bei den Positionen 3 Uhr und 9 Uhr (in den Bildern nicht sichtbar) ergänzt, um die Überwachung und Inspektion des Tragbildes der Zähne zu erleichtern.
