<b>Zeitschrift:</b>	Wasser Energie Luft = Eau énergie air = Acqua energia aria
<b>Herausgeber:</b>	Schweizerischer Wasserwirtschaftsverband
<b>Band:</b>	94 (2002)
<b>Heft:</b>	5-6
<b>Artikel:</b>	Instandsetzung des Tosbeckens beim Wasserkraftwerk Bannwil mit Unterwasser-Stahlfaserbeton
<b>Autor:</b>	Holzer, Walter
<b>DOI:</b>	<a href="https://doi.org/10.5169/seals-939632">https://doi.org/10.5169/seals-939632</a>

# Instandsetzung des Tosbeckens beim Wasserkraftwerk Bannwil mit Unterwasser-Stahlfaserbeton

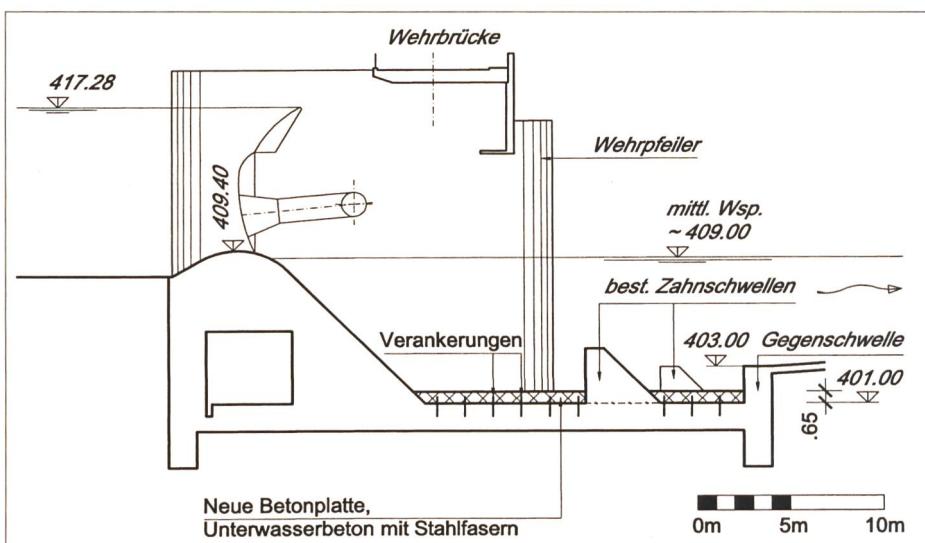
Der Mörtel der Reparaturstellen war zum Teil wegerodiert und die Betonsohle stellenweise stark aufgeraut. In der Sohle hatte es bis zu 20 cm tiefe, kolkartige runde Vertiefungen und Rinnen. Die Armierung war an einzelnen Stellen freigelegt. Einige Zahnschwellen zeigten unten an ihren Wänden Abrasionsschäden. Bei drei Zahnschwellen waren vor allem die schrägen Flächen im unteren Bereich durch Abrasion betroffen.

Bild 1. Schnittdiagramm durch Wehr und Tosbecken.

Das Ausführungsprojekt sieht eine 65 cm starke Betonschicht auf der bestehenden Sohle vor. Mit diesem neuen Beton, der

auch als grosszügig bemessene Verschleisssohle betrachtet werden kann, werden die Schäden zugedeckt. Vom Beton wird eine hohe Abrasionsbeständigkeit gefordert. Der neue Beton wird mit insgesamt 320 Ankersteinen in der vorhandenen Betonsohle verankert. Die Schadstellen unten an den Zahnschwellen können durch den neuen Beton grösstenteils eingedeckt werden.

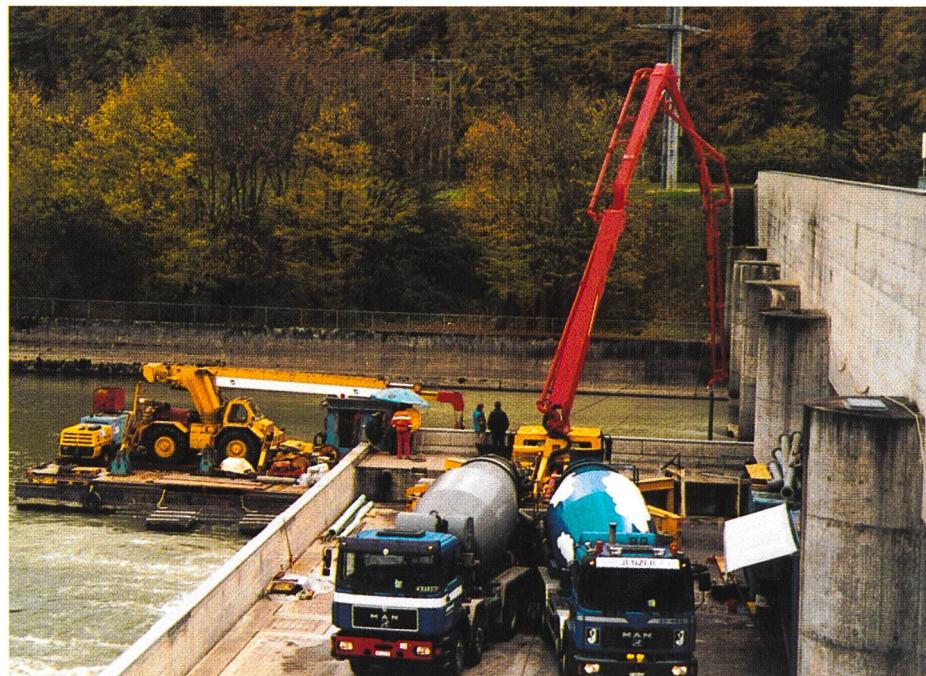
Bild 2. Während der Betonierarbeiten.

Der Beton wurde mit einer Betonpumpe direkt unter Wasser eingebracht. Bei Arbeitsunterbrüchen verhinderte eine spezielle Klappe das Auslaufen des Betons aus dem Betonierrohr. Der Stahlfaserbeton erforderte eine sehr sorgfältige Führung der Pumpenarmaturen. Die Steuerung der Pumpenleistung und des Pumpenauslegers wurde vom Taucher aus via Tauchtelefon direkt koordiniert.

Dank dem sorgfältigen Einbau konnten die Anforderungen betreffend Sollhöhe und Ebenheit der Betonoberfläche eingehalten werden. Total wurden 450 m<sup>3</sup> Beton in drei Etappen eingebracht.

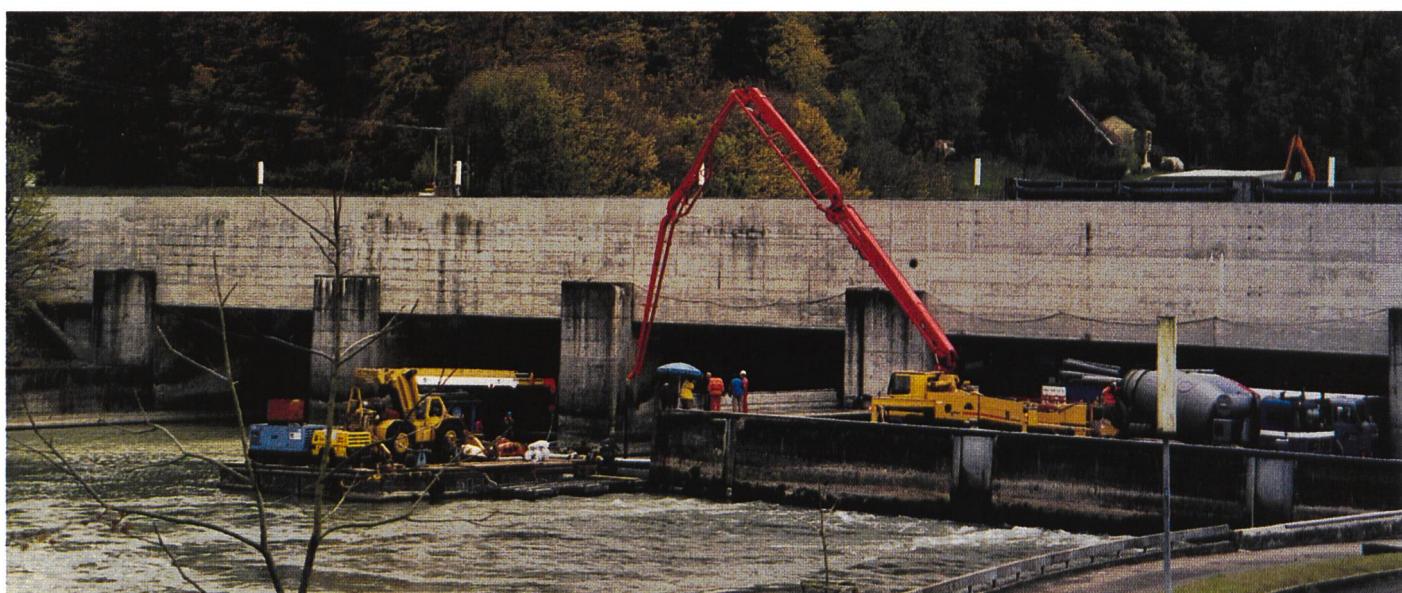
Bild 3. Die Betonierinstallationen im Unterwasser.
