**Zeitschrift:** Wasser Energie Luft = Eau énergie air = Acqua energia aria  
**Herausgeber:** Schweizerischer Wasserwirtschaftsverband  
**Band:** 96 (2004)  
**Heft:** 3-4

**Artikel:** Umbau Freispiegelstollen Miralago-Monte Scala  
**Autor:** Baumann, Remo / Peter, Marco  
**DOI:** <https://doi.org/10.5169/seals-939552>

# Umbau Freispiegelstollen Miralago-Monte Scala

■ Remo Baumann, Marco Peter

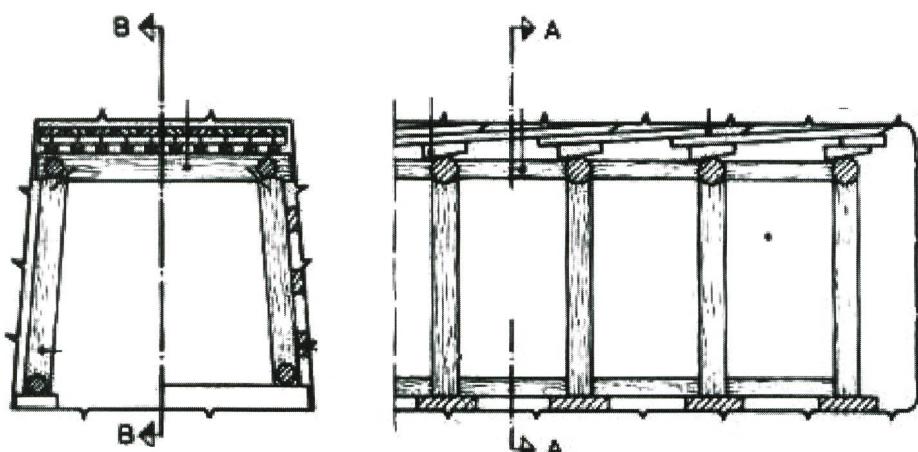
Ein grosser Nachteil dieser Bauweise war und ist, dass die Hinterfüllung oft unter engsten Raumverhältnissen zu erfolgen hatte. Vielfach war es auch nicht möglich, die Holzsicherungen zu entfernen. Der Gebirgskontakt, vor allem im Gewölbebereich, konnte somit nicht vollständig erfolgen. Innendruck konnte also nicht ohne Schäden hervorzurufen aufgenommen werden. Trotzdem versuchte man Anfang der 70er-Jahre, diesen Stollenabschnitt unter Druck zu setzen, was an der Oberfläche zu starken Wasseraustritten führte. Obwohl sofort wie-

**Bild 3. Schematische Darstellung der Marciavanti-Bauweise im Lockermaterial beim Bau des Stollens Anfang des 20. Jahrhunderts.**

der auf Freispiegelbetrieb umgestellt wurde, gingen die Verluste nicht mehr zurück. Die Strecke musste saniert werden, was damals mit einer inneren unarmierten Gunitverkleidung erreicht wurde.

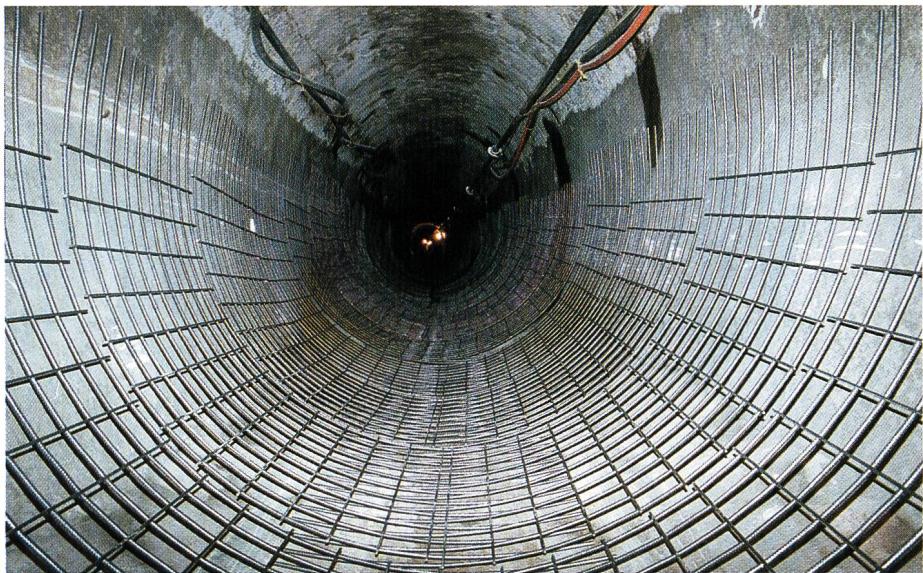
Die Armierung wurde als Netze (Ringarmierung mit Durchmesser 10 bis 12 mm alle 10 cm) geliefert. Der Einsatz von Netzen brachte dem Unternehmer nicht den gewünschten Erfolg. Die Anpassung der vorgebogenen, steifen Netze vor Ort an das leicht unregelmässige Profil war wesentlich aufwändiger als erwartet. Um das Profil im Querschnitt nicht stärker als nötig zu verengen, musste die Armierung schliesslich mit Winden an die bestehende Oberfläche gepresst und mit unzähligen Bolzen gesichert werden.

Damit die Armierung während des Aufbringens des Spritzbetons nicht schwingt, was zu einem schlechten Verbund von Beton und Armierung geführt hätte, musste sie fest verankert werden.

**Bild 7. Armierung der Stollenverstärkung in der Lockermaterialstrecke.**

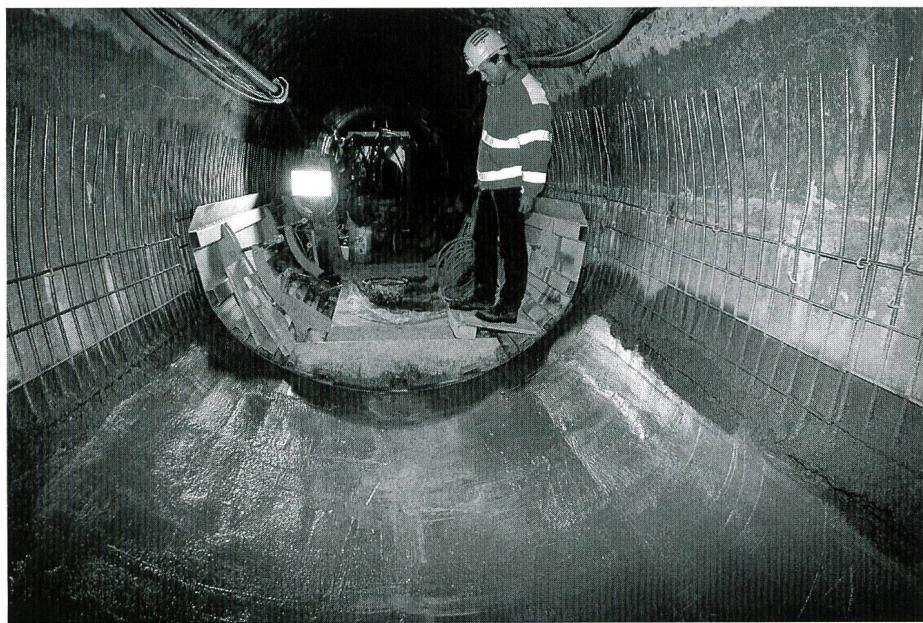
**Bild 8. Betonierung des Sohlbereichs mit Gleitschalung.**

Durch Unregelmässigkeiten im Profil musste die Sohle oft etwas stärker als geplant ausgeführt werden. Auch machten dem Unternehmer die zahlreichen Krümmungen des Stollengrundrisses zu schaffen. Trotzdem gelang es mit dieser Methode ausreichend grosse Tagesetappen zu erreichen.

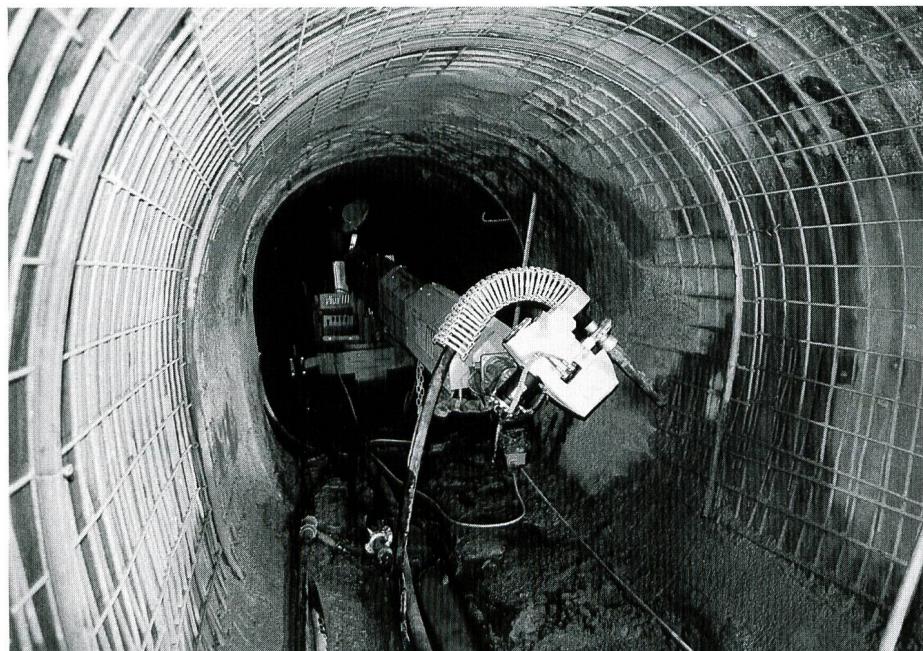
**Bild 9. Einsatz von Spritzrobotern im Stollengewölbe.**

Der Unternehmer wollte anfänglich Spritzroboter im Stollen einsetzen. Verschiedene Aspekte erzwangen aber schliesslich einen Abbruch und eine Umstellung auf eine konventionelle, also von Hand gespritzte Bauweise.

Es zeigte sich, dass für die vorhandenen Platzverhältnisse im Stollen der Einsatz von Robotern keinen Vorteil, im Gegenteil sogar Nachteile mit sich brachte. Unter anderem sind die enorme Staubbelastung beim Anfahren der Maschine, der Düsenabstand von der zu gunitierenden Oberfläche und die Distanz vom Operateur zur Arbeitsstelle zu erwähnen.

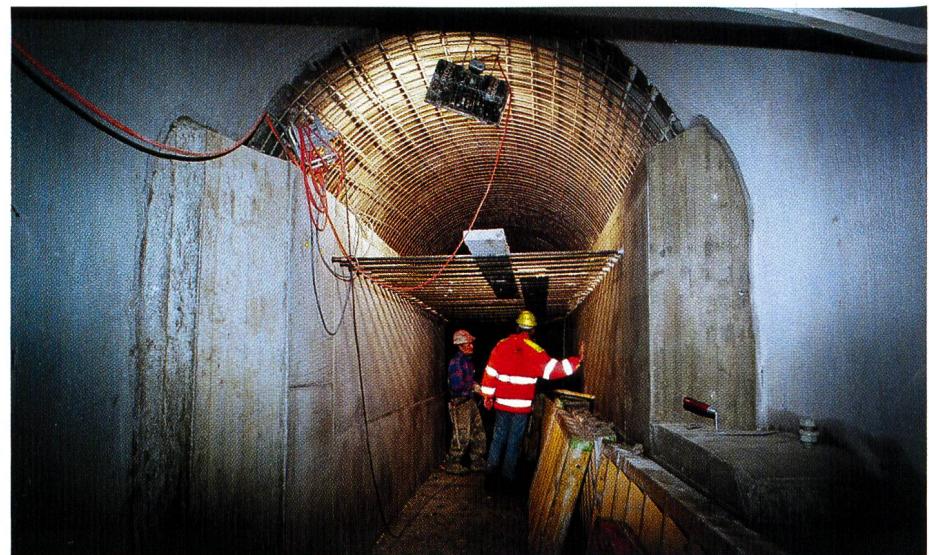
Die letzten rund 100 m vor dem Austritt des Stollens ins alte Wasserschloss mussten statisch verstärkt werden. Da hier das Profil ungünstig hoch war, mussten seitlich stark armierte Betonwände eingezogen und auf Höhe des Bogenendes mit Zugstangen gehalten werden.

**Bild 14. Statische Verstärkung am Stollenende mit Betonwänden und Zugstangen.**

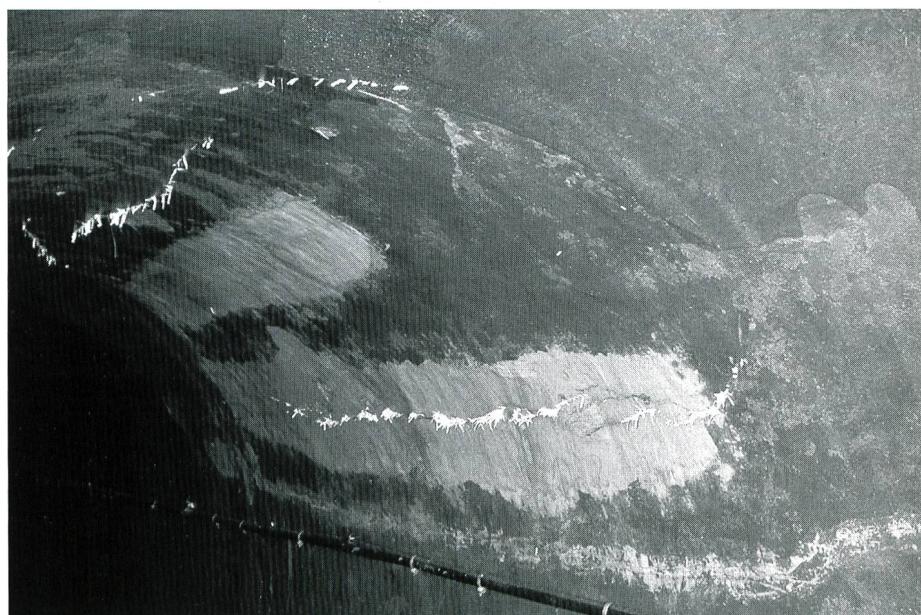
Bei Rissen mit Wasserverlusten blieben die Papierschnitzel hängen und waren nach der Entleerung sichtbar. Das Ergebnis

Bild 17. Papierschnitzel in Rissen zur Erkundung von Wasseraustritten.

war ausgezeichnet, und es konnten ganz klar die paar wenigen Risse mit Wasserverlusten von den vielen ohne Wasserverluste separiert werden.

Zusätzlich wurden auch ein paar überraschende Sunkquellen im Spritzbeton der Stollenverkleidung gefunden, die man sonst nie entdeckt hätte.

In der ganzen neu verstärkten Lockermaterialstrecke und in allen unverkleideten Felszonen wurde nicht ein einziger Wasserverlust festgestellt (keine Schnitzel gefunden).
