Turbinenrevision nach 28 Betriebsjahren

# Kraftwerk Bremgarten-Zufikon, Erfahrungsbericht der ersten grossen Turbinenrevision nach 28 Betriebsjahren

Pius Schüepp

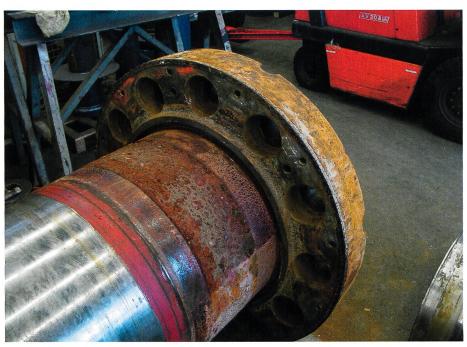
Aufgrund von Kenntnissen anderer Maschinen ist die horizontale Welle ein sehr kritischer Teil und muss speziell beachtet werden. Die unzähligen, millionenfachen Biegewechsel, welche die Welle unterhalb des Führungslagers mit dem frei hängenden Laufrad von 15 Tonnen Gewicht bei jeder Umdrehung ein Mal erleidet sowie die Schubkraft auf das Laufrad belasten den Flansch zum Laufrad. Zudem ist dieser Flansch immer dem Reusswasser ausgesetzt, welches eine zusätzliche Wasserstoffversprödung bewirkt. Diese Hauptfaktoren können zum Entstehen von Rissen im Übergangsradius zum Flansch führen

Bild 1. Ansicht der Turbinenwelle, Turbinenseite mit Flansch zur Laufradbefestigung.

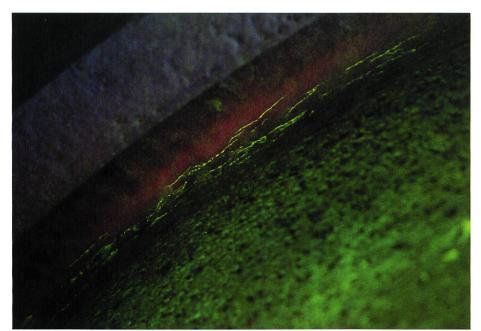
Wie vermutet, wurden im Übergangsradius zum Flansch viele Risse bis 50 mm lang und bis 5 mm tief festgestellt.

Bild 2. Risse in der Turbinenwelle beim Übergang zum Flansch für die Laufradbefestigung.

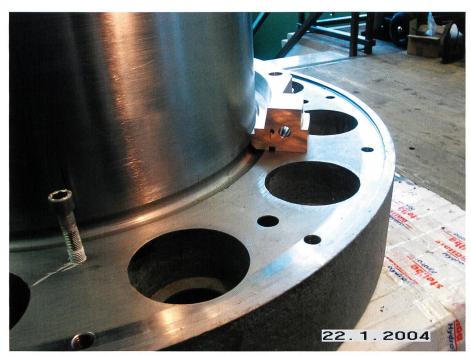
Bild 3. Sanierung der Turbinenwelle am Übergang zum Flansch für die Laufradbefestigung.

Die kleinen Risse wurden wie vorgesehen vollständig ausgedreht und laufend kontrolliert. Insgesamt wurde ein grosser Radius 6 mm tief und 8 mm längs zum Flansch ausgedreht. Ein kleiner Riss von 5 mm Länge wurde örtlich mit Schleifer ausgeschliffen. Mit einem grossen Radius zum Flansch wird der Übergang optimal ausgebildet.

Um eine weitere bzw. erneute Wasserstoffversprödung zum verhindern, wird der Radius zum Flansch trockengelegt, mit einem korrosionsbeständigen Abdeckring. Der Leerraum im Radius wird mit Fett aufgefüllt und somit einer Berührung mit Wasser entgegengewirkt.
