# Kraftwerk Bremgarten-Zufikon, Erfahrungsbericht der ersten grossen Turbinenrevision nach 28 Betriebsjahren

■ Pius Schüepp

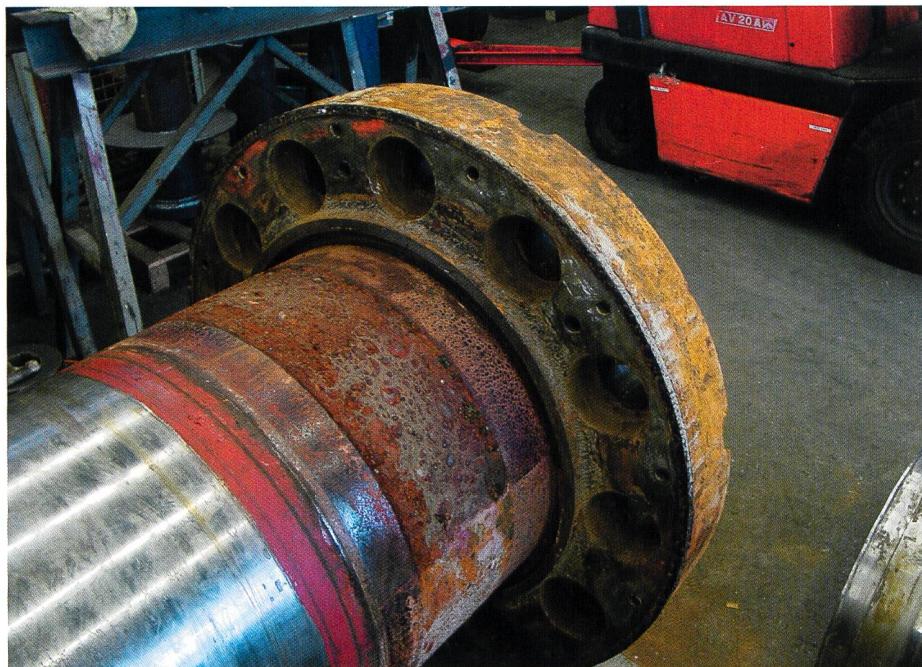
**Bild 1. Ansicht der Turbinenwelle, Turbinenseite mit Flansch zur Laufradbefestigung.**

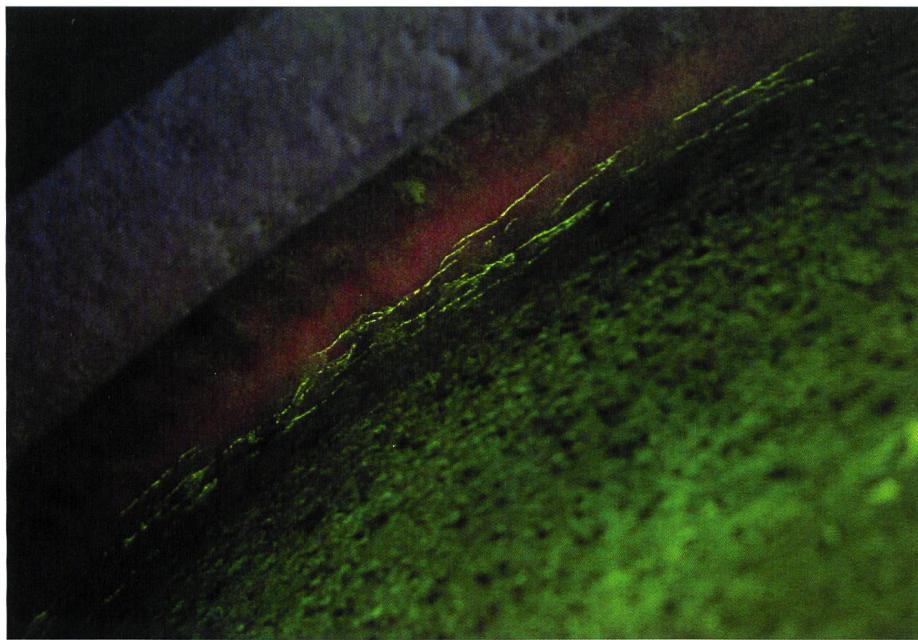
Aufgrund von Kenntnissen anderer Maschinen ist die horizontale Welle ein sehr kritischer Teil und muss speziell beachtet werden. Die unzähligen, millionenfachen Biegewechsel, welche die Welle unterhalb des Führungslagers mit dem frei hängenden Laufrad von 15 Tonnen Gewicht bei jeder Umdrehung ein Mal erleidet sowie die Schubkraft auf das Laufrad belasten den Flansch zum Laufrad. Zudem ist dieser Flansch immer dem Reusswasser ausgesetzt, welches eine zusätzliche Wasserstoffversprödung bewirkt. Diese Hauptfaktoren können zum Entstehen von Rissen im Übergangsradius zum Flansch führen.

Wie vermutet, wurden im Übergangsradius zum Flansch viele Risse bis 50 mm lang und bis 5 mm tief festgestellt.

**Bild 2. Risse in der Turbinenwelle beim Übergang zum Flansch für die Laufradbefestigung.**

Die kleinen Risse wurden wie vorgesehen vollständig ausgedreht und laufend kontrolliert. Insgesamt wurde ein grosser Radius 6 mm tief und 8 mm längs zum Flansch ausgedreht. Ein kleiner Riss von 5 mm Länge wurde örtlich mit Schleifer ausgeschliffen. Mit einem grossen Radius zum Flansch wird der Übergang optimal ausgebildet.

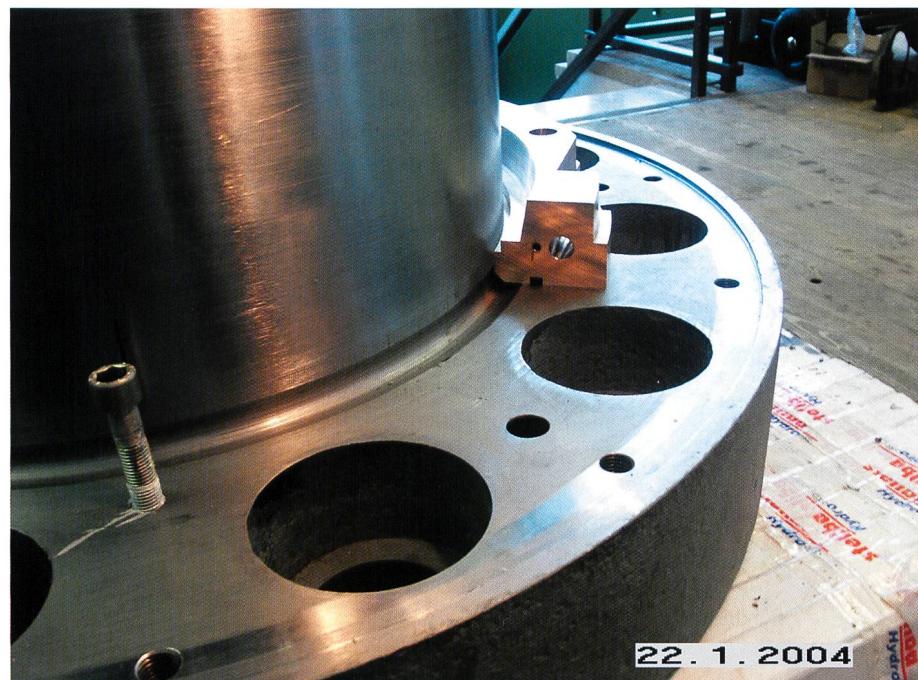
**Bild 3. Sanierung der Turbinenwelle am Übergang zum Flansch für die Laufradbefestigung.**

Um eine weitere bzw. erneute Wasserstoffversprödung zum verhindern, wird der Radius zum Flansch trockengelegt, mit einem korrosionsbeständigen Abdeckring. Der Leerraum im Radius wird mit Fett aufgefüllt und somit einer Berührung mit Wasser entgegengewirkt.
