Artikel: Analyse des Schadenfalls an der Blockrampe Grande Eau

Analyse des Schadenfalls an der Blockrampe Grande Eau

Nadia Semadeni, Christian Tognacca, Gian Reto Bezzola

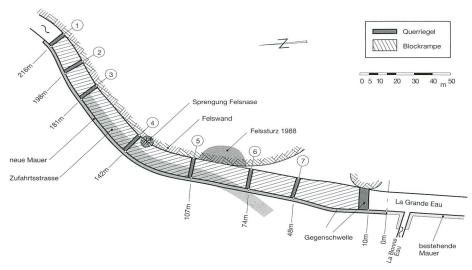
Bild 3. Situation der Blockrampe nach der Fertigstellung im Jahr 1996.

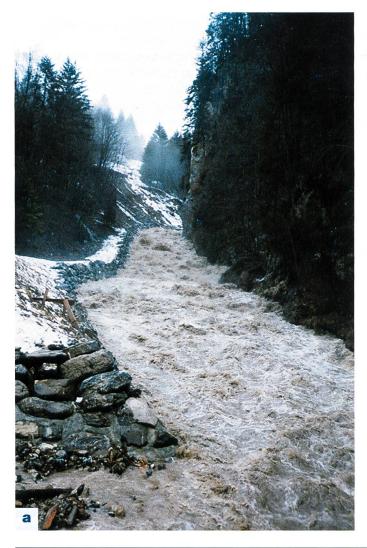
Während des Hochwassers vom Mai 1999 mit einem maximalen Abfluss von 52 m³/s wurden eine grosse Anzahl von Blöcken aus dem Rampengefüge erodiert und die Querriegel teilweise beschädigt (Bild 4a). In der oberen flachen Strecke bis zur Linkskurve waren keine Schäden aufgetreten. Diese waren vor allem auf der linken Gerinneseite auf einer Länge von zirka 70 m zwischen den Querriegeln 4 und 7 zu verzeichnen. Die Schäden bestanden aus der direkten Erosion von Blöcken, dem Einsinken von Blöcken und

dem Abtrag von Blöcken aus der obersten Lage der Querriegel (Bild 4b). Die erodierten Blöcke wurden im Bereich des letzten Querriegels und der Gegenschwelle abgelagert. Die direkte Erosion von Blöcken führte zwischen den Querriegeln 4 und 6 zu einer Reduktion des Gefälles. Wie aus Bild 4c ersichtlich ist, wirkten diese Querriegel nun als Abstürze. Weiter führte das Hochwasser zur Erosion von Blöcken aus der Ufermauer bei

der Gegenschwelle und zur Vertiefung des bereits bestehenden Kolks flussabwärts der Gegenschwelle.

Bild 4. Hochwasserereignis vom Mai 1999; a) bordvoller Abfluss, Blick gegen die Fliessrichtung; b) Schäden im Bereich der Linkskurve, Blick in Fliessrichtung; c) Übersicht über die Schäden im unteren Rampenteil, Blick von der Gegenschwelle gegen die Fliessrichtung.

Die Blockrampe Grande Eau wurde nach dem Hochwasserereignis 1999 provisorisch saniert. Zurzeit wird die Rutschung stabilisiert, und mittelfristig soll ein neues Konzept für den Gerinneausbau erstellt werden.

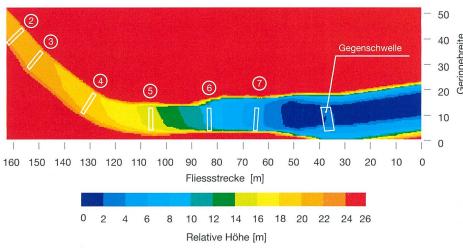
Im Rahmen der Schadensanalyse erfolgte die Beurteilung der Strömungsverhältnisse auf der Blockrampe mittels zweidimensionalen hydraulischen Berechnungen. Diese wurden mangels genauerer Grundlagen für die Geometrie der projektierten Rampe durchgeführt (Bild 5). Die Berechnung basiert auf einer gleichmässigen Gerinnebreite von 12 m und einer Neigung von 1:2 im Bereich der rechten Ufermauer.

Bild 5. Geometrie der projektierten Rampe.

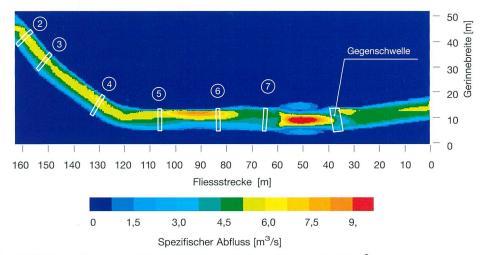
Die Resultate der Berechnung zeigen, dass der Abfluss nicht homogen über die Breite der Rampe verteilt ist (und somit keine eindimensionalen Strömungsverhältnisse herrschen) und es insbesondere durch das Quergefälle und den Kurveneffekt lokal zu stark erhöhten spezifischen Abflüssen und somit erhöhten Belastungen kommt (Bild 6). Die tatsächlich auftretenden spezifischen Abflüsse sind praktisch gleich gross, wie der mit der Gleichung [1] bestimmte Grenzabfluss für die direkte Erosion. Das Hochwasserereignis vom Mai 1999 mit einem maximalen Abfluss von 52 m³/s reichte aus, um lokal spezifische Belastungen zu erreichen, welche aufgrund der eindimensionalen Bemessung erst bei einem Abfluss von 90 m³/s zu erwarten waren.

Bild 6. Berechnete spezifische Abflüsse für einen Abfluss von 52 m³/s.

deutenden Erhöhung des spezifischen Abflusses und somit der Belastung geführt. Im Bereich der Linkskurve wies das Gerinne eine minimale Breite von 8 m auf. Die Folge dieser Einengung sind spezifische Abflüsse, die lokal um bis zu 50% über den berechneten spezifischen Abflüssen liegen können. Die rechte Ufermauer war zudem mit 4:1 deutlich steiler als projektiert, wodurch der tatsächliche Abflussquerschnitt kleiner ist und die spezifischen Abflüsse gegenüber der Rechnung grösser werden.
