Artikel: Die Turbinenwerkstatt KWO
Autor: Müller, Jürg / Baumberger, Ernst
DOI: <https://doi.org/10.5169/seals-941708>

Die Turbinenwerkstatt KWO

Jürg Müller, Ernst Baumberger

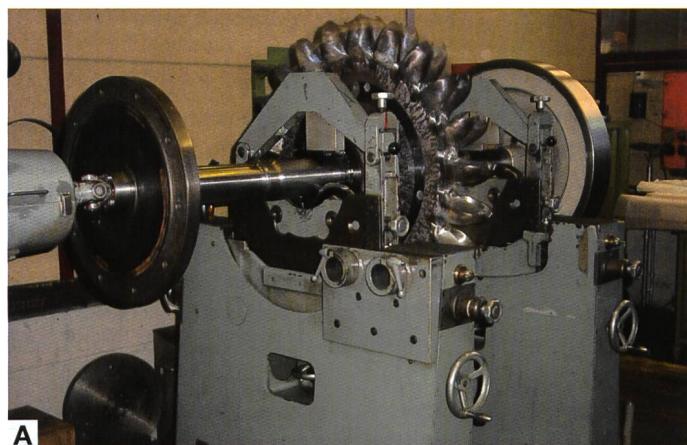
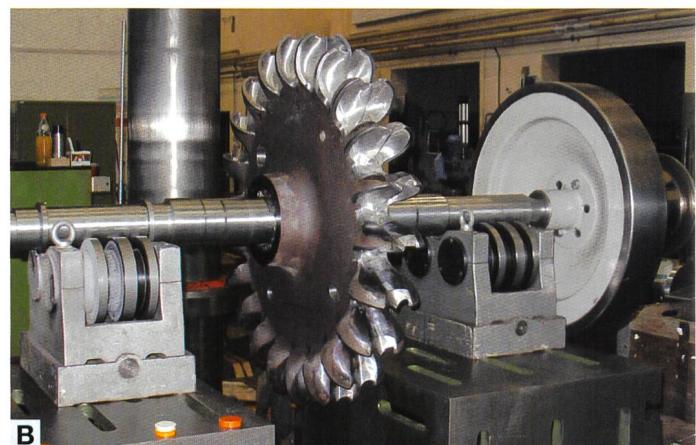
Bild 2. Auswuchten der rotierenden Teile der neuen Peltonräder: A) dynamisches, B) statisches Auswuchten.

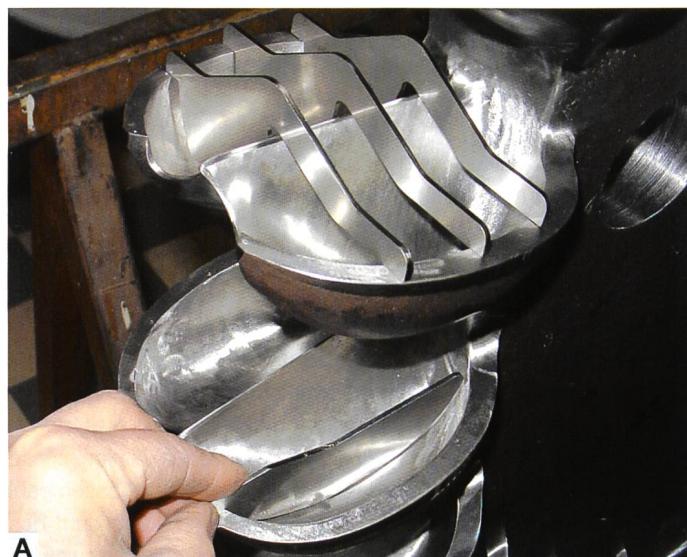
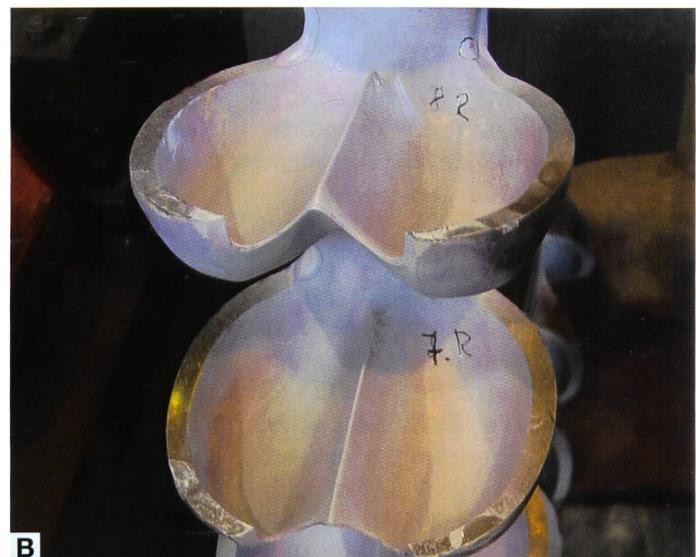
Bild 3. PT-Prüfung der Schaufelbecher der neuen Peltonturbinen: A) Prüfung auf Lehrenhaltigkeit, B) PT-Prüfung.

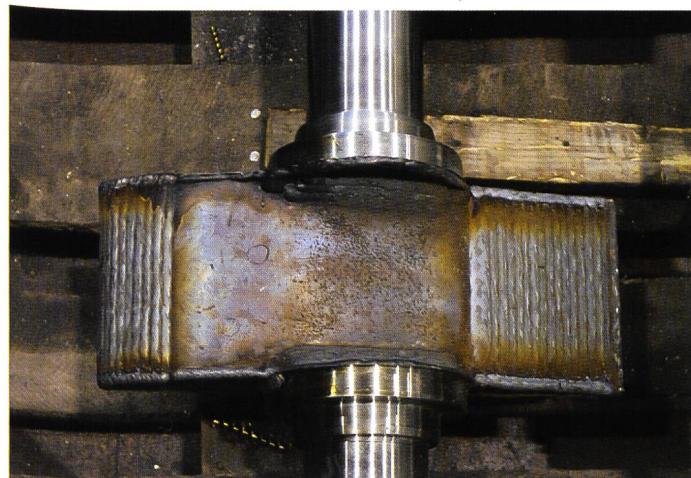
Bild 4. Geschweißte Leitschaufel.

- Eingangskontrolle aller Bauteile
- Instandstellen von Laufrad und Leitschaufeln durch Reprofilierung
- Erstellung von neuen, modifizierten Schutz- und Labyrinthringen
- Wärmebehandlung der geschweißten Bauteile
- Zerstörungsfreie Prüfung sämtlicher Teile
- Beschichtung durch Tecnonolab
- Dokumentation und Archivierung.

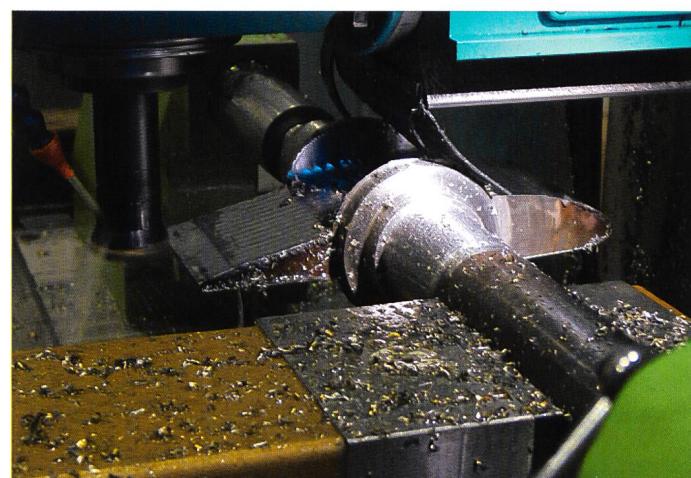
Bild 5. Bearbeitung der geschweißten Leitschaufel.

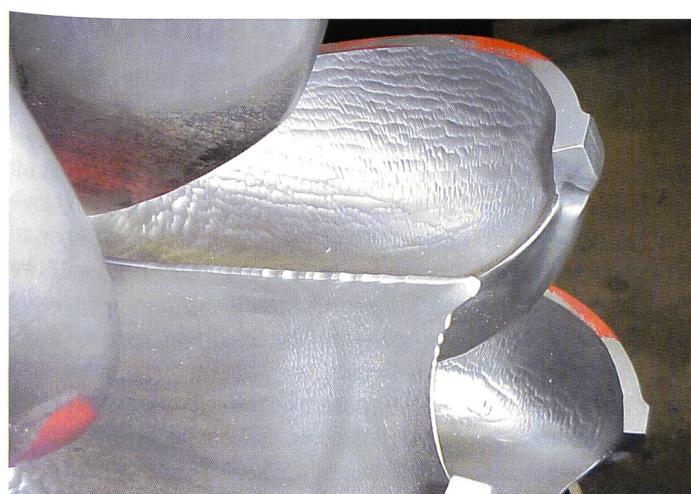
schleifen, ohne dass dabei der Gesamtwirkungsgrad negativ beeinflusst wurde. Gleichzeitig wurden auch Abnützungen, Material- und Fertigungsfehler, darunter so genannte Flockenrisse, d.h. Risse, die von innen nach aussen fortschreiten, detektiert und ausgebessert.

Bild 6. Schäden im Innern der Becher der Pelonturbine des Kraftwerks Kandergrund.

- Optimierung der Becherform
- Prüfung des Rades auf Risse, werkstoffbedingte Schäden und konstruktive Fehler
- Analyse der Abnützungs- und Schadensbilder

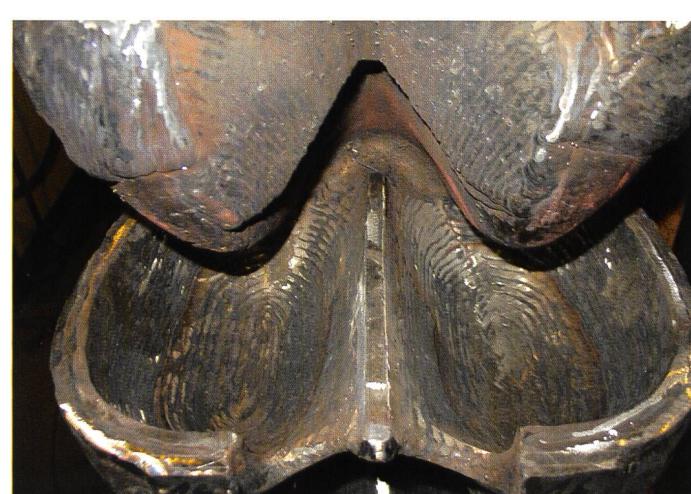
Bild 7. Aufgeschweißte Peltonbecher.

- Ausschleifen der Werkstofffehler
- Schweißen, Schleifen und Finish von Hand
- Komplette Dokumentation erstellen.

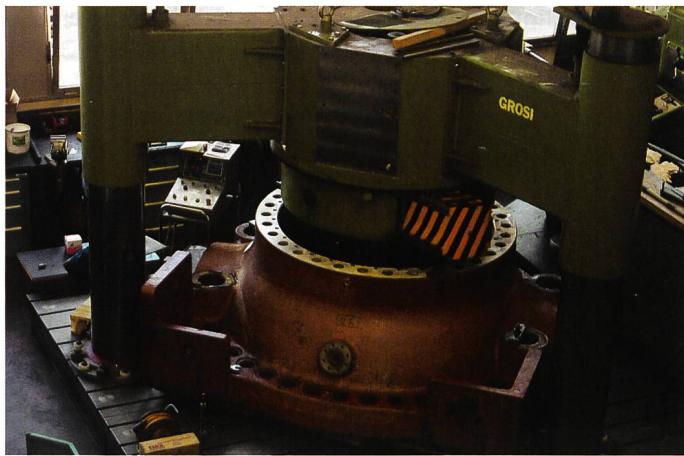
Bild 8. Ausdrehen des Schiebergehäuses.

Teile lag der Schwerpunkt in der Abänderung der Dichtungsanordnungen der beweglichen Dichtringe. Um die Korrosionserscheinungen der Dichtpartie gehäuseseitig zu beheben, musste ein rostfreier Ring eingesetzt werden. Aufwändig gestaltete sich auch die Reparatur an den Steuerventilen, welche zum Teil sehr stark erodiert waren. Die Arbeiten der Turbinenwerkstatt umfassten die Demontage und Zerlegung des Kugelschiebers, das Ausdrehen der Dichtungspartie am Gehäuse und das Einschrumpfen rostfreier Ringe, die Neu-anfertigung der beweglichen Teile, den Korrosionsschutz, die Montage und die Funktionskontrolle.

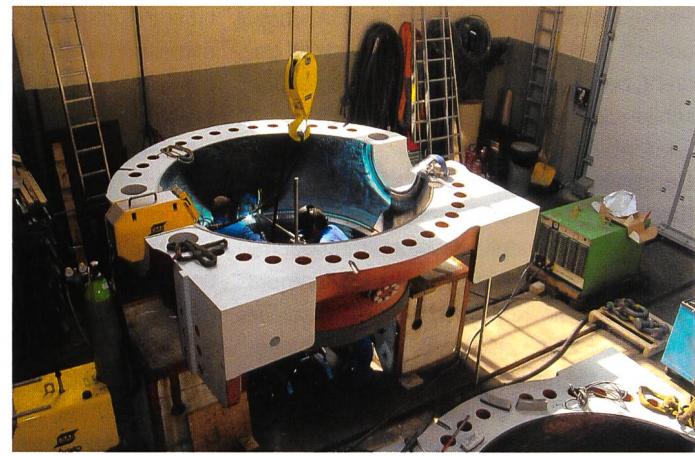
Bild 9. Verschweissen des Ersatzringes.
