Artikel: Sanierung der Staumauer Muslen

Sanierung der Staumauer Muslen

Reto Zuglian, Werner Klemenz, Remo Baumann

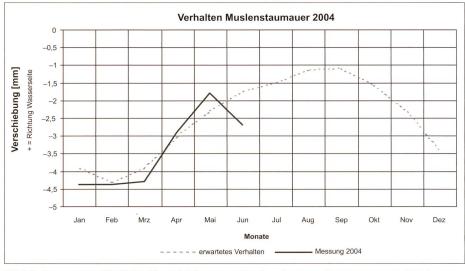
Nach dem Wiedereinstau wurden starke luftseitige Verschiebungen der Mauerkrone gemessen, die ausserhalb der bisher üblichen Messwerte lagen (Bild 1). Zudem zeigten die Etappenfugen und Risse luftseitig eine starke Wasserführung mit einem Austrag von erdigem Material. Die mehrfach wiederholten Messungen bestätigten die luftseitige Verschiebung der Mauerkrone. Schliesslich wurde entschieden, das Becken erneut zu leeren. Während der Absenkung wurden insgesamt acht Messungen durchgeführt. Bild 2 zeigt die Bewegung der Mauerkrone während der Absenkungsphase. Ein direkter Zusammenhang der Kronenbewegung mit dem Stauspiegel im Becken ist klar ersichtlich.

Bild 1. Aussergewöhnliche Verschiebungen, beobachtet an der Staumauer Muslen im Frühjahr 2004.

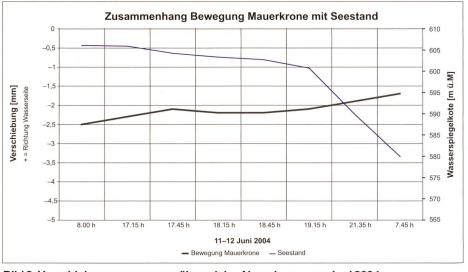
Bild 2. Verschiebungsmessung während der Absenkung vom Juni 2004.

Geologische Ursachen für das sich in kurzer Zeit geänderte Verhalten der Messwerte können ausgeschlossen werden. Mögliche thermische Einflüsse lassen die Messwerte ebenfalls nicht erklären. Hingegen zeigen die Messungen vom 11. und 12. Juni während der erneuten Entleerung des Staubeckens einen klaren Zusammenhang mit dem Wasserspiegel im Becken. Dieser Zusammenhang war bis zu den unteren Rissen praktisch linear, was auf einen kausalen Zusammenhang zwischen Stauziel und den wasserseitigen Rissen und Fugen schliessen liess. Da die Risse entlang der Betonierfugen markant durchlässiger sind als vor der Leerung im Frühjahr 2004, konnte das geänderte Bewegungsverhalten auf einen gegenüber früher grösseren Einfluss des Auftriebes zurückgeführt werden.

Wie oben ausgeführt, hängt die gegenüber den früheren Jahren verstärkte Radialbewegung nach dem Wiedereinstau Ende Mai 2004 mit der Zunahme des Auftriebs in den ausgewaschenen Betonfugen und Rissen zusammen. Die Messungen am 11. Juni 2004 bei der erneuten Leerung des Beckens zeigten gleich laufend mit der Absenkung des Wasserspiegels einen Rückgang der luftseitig gerichteten Radialverschiebungen, sodass bei der vollständigen Leerung Werte erreicht wurden, die im Rahmen der früheren Beobachtungen bei entsprechenden Betontemperaturen und gefülltem See liegen.

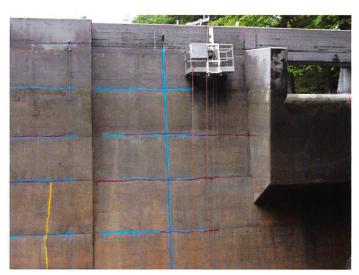
Bild 3 zeigt das wasserseitige Rissbild. Die beiden Risse im unteren Teil der Mauer dürften sich auf den neuen Mauerteil beschränken und sich nicht im alten «Mauerkern» (Bruchsteinmauerung) fortsetzen, stehen doch diesen zwei Rissen keine entsprechenden Wasseraustritte auf der Luftseite
gegenüber. Der kürzeste Fliessweg des eindringenden Wassers verläuft entlang der
Kontaktfläche alter/neuer Beton nach oben
bis zu einer durchgehend offenen Betonierfuge im neuen, oberen Mauerteil. Da die
Mauer einen Dichtungsschleier aufweist, ist
eine Umläufigkeit durch den Fels wenig wahrscheinlich. Auch wurden unterhalb der Mauer
keine auf Umläufigkeiten im Felsuntergrund
hinweisenden Wasseraustritte beobachtet.

Bild 3. Aufnahme der Wasserseite der Mauer mit Rissen.

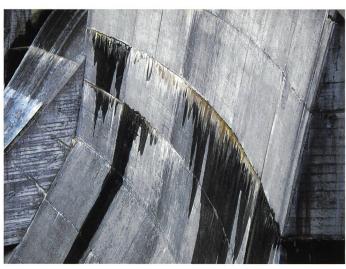
Bild 4. Wasseraustritt auf der Luftseite.

Für die überraschende Tatsache, dass nach der Füllung Ende Mai 2004 – im Gegensatz zu den früheren Leerungen des Speicherbeckens (2001, 1998) – erhöhte, von einem Austrag von Feinmaterialien (Silt) begleitete Wasseraustritte aus der Mauer auftraten, können folgende Ursachen verantwortlich sein:

- Bei den periodischen Leerungen alle drei Jahre steht das Becken nur kurze Zeit leer.
 Es kann keine Austrocknung der Risse erfolgen. Im Frühjahr 2004 dauerte die Entleerung, bei weitgehend trockenem Wetter, bedeutend länger. Dabei war eine fortschreitende Austrocknung der Mauerrisse und vor allem des in ihnen abgelagerten Materials möglich, wobei das Material etwas an Volumen und Konsistenz verlor.
- Bei der anschliessenden Füllung des Stausees bestanden daher geringe offene
 Fliesswege, die zu höheren Wasserflüssen
 als im Normalfall führten. Gleichzeitig ermöglichte die erhöhte Fliessgeschwindigkeit des Wassers eine Erosion der Kolmatierung der Risse, was zu einer Erhöhung
 der Wasserflüsse und weiteren Zunahme
 der Erosion führte. Es musste davon ausgegangen werden, dass die Risse weitgehend freigespült wurden.

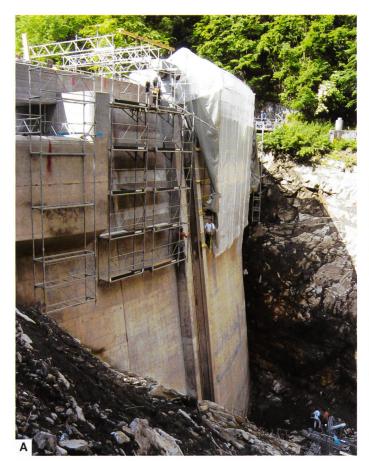
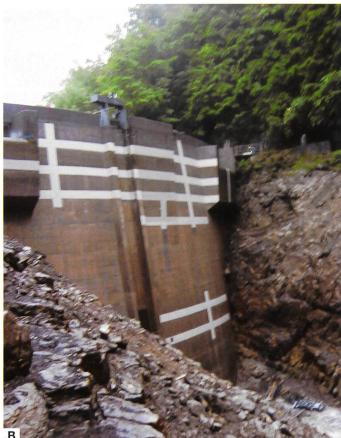
Bild 5. Sanierung der Risse.

Bild 6. Während (links) und nach (rechts) erfolgter Riss-Sanierung.

Damit das Ziel erreicht werden konnte, wurde das bereits bei mehreren Talsperren zur Anwendung gelangte System PP-DAM® gewählt. Dabei handelt es sich um eine vollständig haftende Flüssigfolie, die direkt vor Ort aufgebracht wird. Ausschlaggebend für die Wahl waren die Dampfdurchläs-

Die Bilder 6A und 6B zeigen die Installationsund Ausführungsarbeiten der Firma Iso Permaproof.

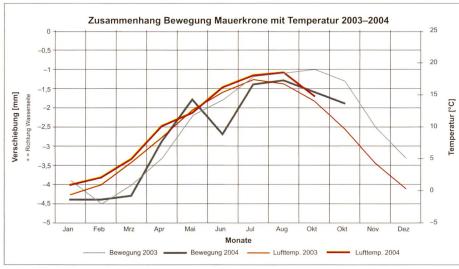
Nachdem die Risse entsprechend behandelt wurden, fand der erneute Einstau der Mauer statt. Sowohl die ersten Beobachtungen und Messungen als auch die heutigen Werte zeigen ein normales Verhalten (Bild 7). Mit der gewählten Lösung war es möglich, die Mauer innerhalb kürzester Zeit zu sanieren und wieder ein normales Verhalten der Kronenbewegungen zu erreichen.

Bild 7. Beobachtete Verschiebung nach Sanierung der Mauer.
