**Zeitschrift:** Wasser Energie Luft = Eau énergie air = Acqua energia aria  
**Herausgeber:** Schweizerischer Wasserwirtschaftsverband  
**Band:** 97 (2005)  
**Heft:** 7-8

**Artikel:** Sanierung der Staumauer Muslen  
**Autor:** Zuglian, Reto / Klemenz, Werner / Baumann, Remo  
**DOI:** <https://doi.org/10.5169/seals-941759>

# Sanierung der Staumauer Muslen

■ Reto Zuglian, Werner Klemenz, Remo Baumann

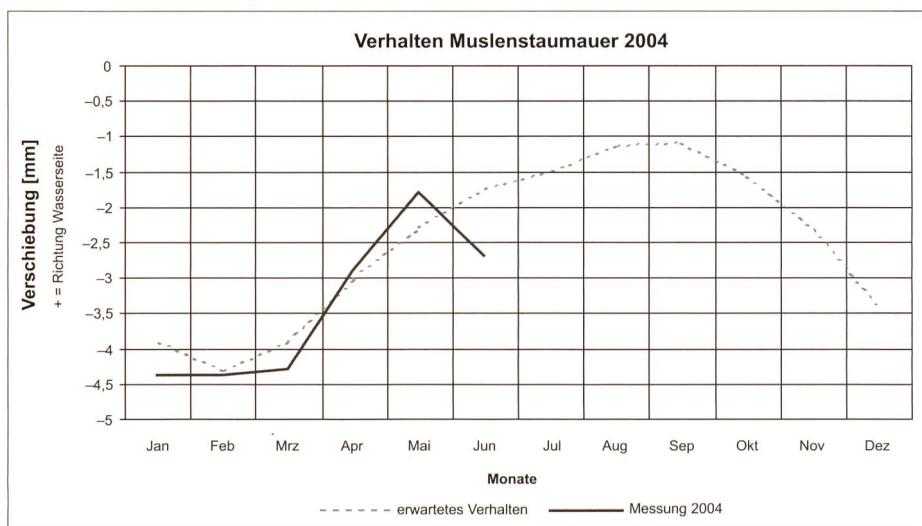
Nach dem Wiederaufbau wurden starke luftseitige Verschiebungen der Mauerkrone gemessen, die ausserhalb der bisher üblichen Messwerte lagen (Bild 1). Zudem zeigten die Etappenfugen und Risse luftseitig eine starke Wasserführung mit einem Austrag von erdigem Material. Die mehrfach wiederholten Messungen bestätigten die luftseitige Verschiebung der Mauerkrone. Schliesslich wurde entschieden, das Becken erneut zu leeren. Während der Absenkung wurden insgesamt acht Messungen durchgeführt. Bild 2 zeigt die Bewegung der Mauerkrone während der Absenkungsphase. Ein direkter Zusammenhang der Kronenbewegung mit dem Stauspiegel im Becken ist klar ersichtlich.

Bild 1. Aussergewöhnliche Verschiebungen, beobachtet an der Staumauer Muslen im Frühjahr 2004.

Während die Messungen vom 2. April 2004 (volles Staubecken) und vom 27. April (leeres Staubecken) noch ein «normales» Verhalten aufwiesen, zeigte die zwei Tage nach der Füllung des Beckens durchgeführte Messung vom 2. Juni 2004 Werte weit ausserhalb des zu erwartenden Bereichs.

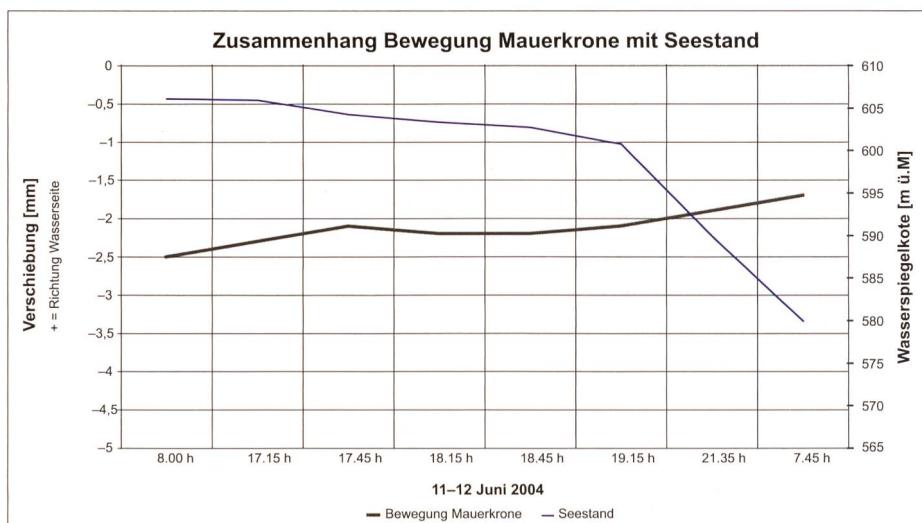
Bild 2. Verschiebungsmessung während der Absenkung vom Juni 2004.

liche thermische Einflüsse lassen die Messwerte ebenfalls nicht erklären. Hingegen zeigen die Messungen vom 11. und 12. Juni während der erneuten Entleerung des Staubeckens einen klaren Zusammenhang mit dem Wasserspiegel im Becken. Dieser Zusammenhang war bis zu den unteren Rissen praktisch linear, was auf einen kausalen Zusammenhang zwischen Stauziel und den wasserseitigen Rissen und Fugen schliessen liess. Da die Risse entlang der Betonierfugen markant durchlässiger sind als vor der Leereung im Frühjahr 2004, konnte das geänderte Bewegungsverhalten auf einen gegenüber früher grösseren Einfluss des Auftriebes zurückgeführt werden.

Wie oben ausgeführt, hängt die gegenüber den früheren Jahren verstärkte Radialbewegung nach dem Wiedereinstau Ende Mai 2004 mit der Zunahme des Auftriebs in den ausgewaschenen Betonfugen und Rissen zusammen. Die Messungen am 11. Juni 2004 bei der erneuten Leereung des Beckens zeigten gleich laufend mit der Absenkung des Wasserspiegels einen Rückgang der luftseitig gerichteten Radialverschiebungen, sodass bei der vollständigen Leereung Werte erreicht wurden, die im Rahmen der früheren Beobachtungen bei entsprechenden Betontemperaturen und gefülltem See liegen.

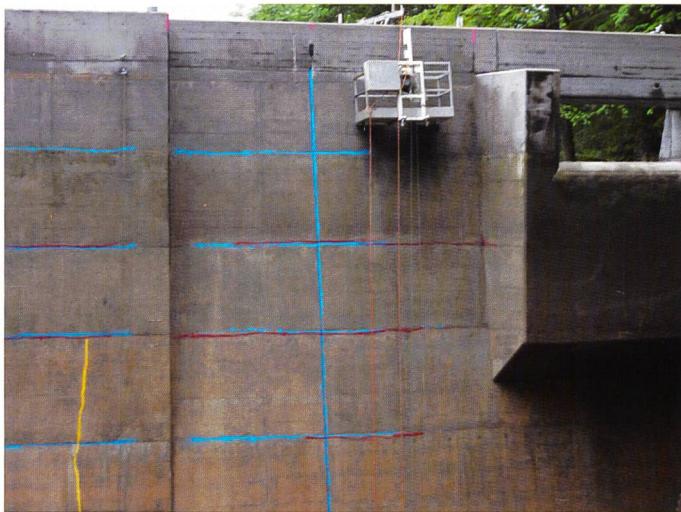
Bild 3 zeigt das wasserseitige Rissbild. Die beiden Risse im unteren Teil der Mauer dürften sich auf den neuen Mauerteil

beschränken und sich nicht im alten «Mauerkern» (Bruchsteinmauerung) fortsetzen, stehen doch diesen zwei Rissen keine entsprechenden Wasseraustritte auf der Luftseite gegenüber. Der kürzeste Fliessweg des eindringenden Wassers verläuft entlang der Kontaktfläche alter/neuer Beton nach oben bis zu einer durchgehend offenen Betonierfuge im neuen, oberen Mauerteil. Da die Mauer einen Dichtungsschleier aufweist, ist eine Umläufigkeit durch den Fels wenig wahrscheinlich. Auch wurden unterhalb der Mauer keine auf Umläufigkeiten im Felsuntergrund hinweisenden Wasseraustritte beobachtet.

**Bild 3. Aufnahme der Wasserveite der Mauer mit Rissen.**

– einer steilen, subvertikalen rechten Flanke steht eine flachere linke Flanke gegenüber – ergibt sich eine unterschiedliche Gesamtbelastung des unterliegenden Gebirges. Weiter wirken sich geringe Setzungen in der linken Flanke stärker auf die Mauer aus. Die bedeutendsten Horizontalrisse sind im oberen, neuen Mauerteil entlang von Betonierfugen ausgebildet. Weiter kommen einzelne Vertikalrisse geringerer Ausdehnung vor. Bei einer geringen Setzung der Fundation der linken Flanke ist die Bildung von Rissen oberhalb der Engstelle (= untere Horizontalrisse), von geringen Vertikalrisse infolge der Setzung des linken Mauerteils und von Horizontalrisse im oberen Mauerteil (infolge geringerer Setzung der Mauer am linken Mauerende) zu erwarten. Die Risse hängen also mit einer geringfügigen Setzung nach der Erhöhung der Mauer zusammen, die bereits kurz nach dem Ersteinstau der erhöhten Mauer stattgefunden hat.

Die Aufnahmen der Risse zeigten, dass sie praktisch horizontal durch das Mauerwerk verlaufen. Die Sicherheit der Talsperre reduzierte sich dadurch unwesentlich. Aufgrund der starken Wasserführung der Risse konnte allerdings eine erneute Kolmatierung der Risse nicht garantiert werden. Im Weiteren konnte nicht vorausgesagt werden, wie das Verhalten der Mauer infolge der starken Wasserführung im Winterhalbjahr aussehen würde. Vom Standpunkt des Unterhaltes her gesehen waren die Risse ganz klar als schlecht zu beurteilen.

Damit das Ziel erreicht werden konnte, wurde das bereits bei mehreren Talsperren zur Anwendung gelangte System PP-DAM® gewählt. Dabei handelt es sich um eine vollständig haftende Flüssigfolie, die direkt vor Ort aufgebracht wird. Ausschlaggebend für die Wahl waren die Dampfdurchlässig-

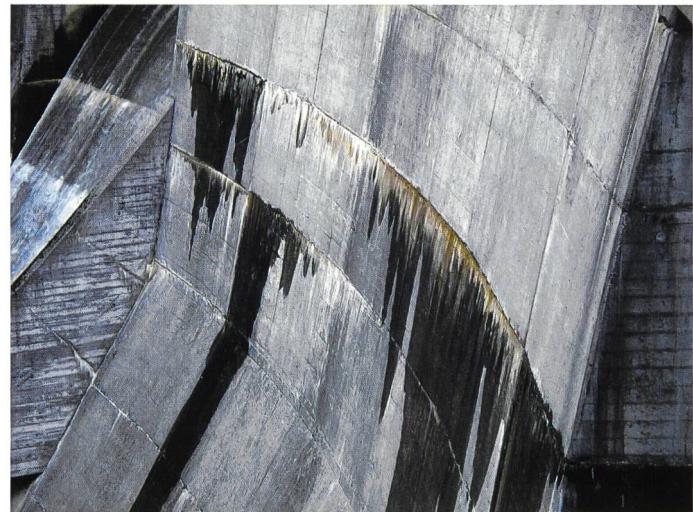
**Bild 4. Wasseraustritt auf der Luftseite.**

Für die überraschende Tatsache, dass nach der Füllung Ende Mai 2004 – im Gegensatz zu den früheren Leerungen des Speicherbeckens (2001, 1998) – erhöhte, von einem Austrag von Feinmaterialien (Silt) begleitete Wasseraustritte aus der Mauer auftraten, können folgende Ursachen verantwortlich sein:

- Bei den periodischen Leerungen alle drei Jahre steht das Becken nur kurze Zeit leer. Es kann keine Austrocknung der Risse erfolgen. Im Frühjahr 2004 dauerte die Entleerung, bei weitgehend trockenem Wetter, bedeutend länger. Dabei war eine fortschreitende Austrocknung der Mauerrisse und vor allem des in ihnen abgelagerten Materials möglich, wobei das Material etwas an Volumen und Konsistenz verlor.
- Bei der anschliessenden Füllung des Stausees bestanden daher geringe offene Fliesswege, die zu höheren Wasserflüssen als im Normalfall führten. Gleichzeitig ermöglichte die erhöhte Fliessgeschwindigkeit des Wassers eine Erosion der Kolmierung der Risse, was zu einer Erhöhung der Wasserflüsse und weiteren Zunahme der Erosion führte. Es musste davon ausgegangen werden, dass die Risse weitgehend freigespült wurden.

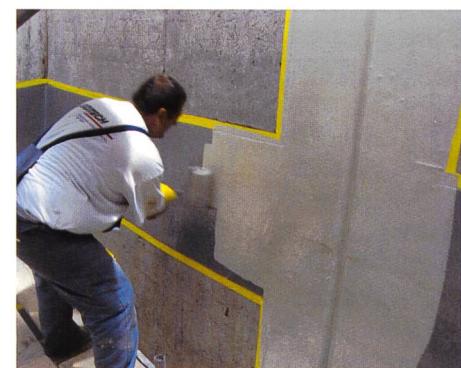
**Bild 5. Sanierung der Risse.**

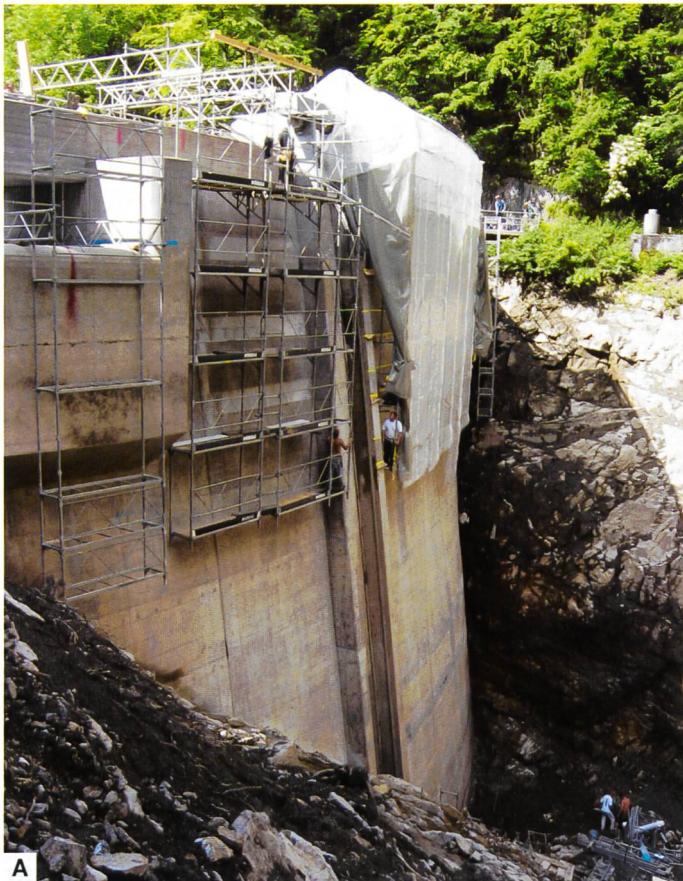
A

**Bild 6.** Während (links) und nach (rechts) erfolgter Riss-Sanierung.

Die Bilder 6A und 6B zeigen die Installations- und Ausführungsarbeiten der Firma Iso Permaproof.

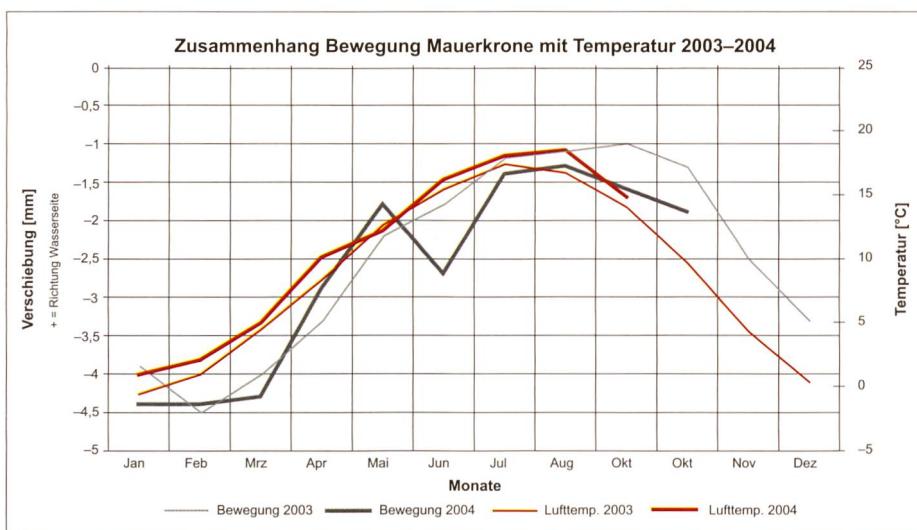
Nachdem die Risse entsprechend behandelt wurden, fand der erneute Einstau der Mauer statt. Sowohl die ersten Beobachtungen und Messungen als auch die heutigen Werte zeigen ein normales Verhalten (Bild 7). Mit der gewählten Lösung war es möglich, die Mauer innerhalb kürzester Zeit zu sanieren und wieder ein normales Verhalten der Kronenbewegungen zu erreichen.

**Bild 7.** Beobachtete Verschiebung nach Sanierung der Mauer.
