**Zeitschrift:** Wasser Energie Luft = Eau énergie air = Acqua energia aria

Artikel: Schäden an Stauanlagen und Flusskraftwerken infolge des Wenchuan-

# Schäden an Stauanlagen und Flusskraftwerken infolge des Wenchuan-Bebens vom 12. Mai 2008 in China

R. Peter Brenner, Martin Wieland

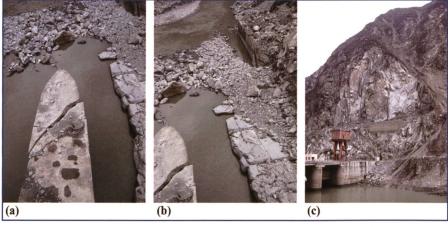
Im Schadensbild dominierten die Auswirkungen von Felsstürzen. Das rechte Widerlager grenzt an einen über 200 m hohen Felskopf. Ein Teil dieser Felsmasse ist beim Erdbeben zusammengebrochen. Die herunterrollenden Felsblöcke und Steine haben eine Stützmauer zum Kippen gebracht, einen Pfeilerkopf im Unterwasser gespalten und in einem weiteren massiven Pfeiler einen durchgehenden Schubriss verursacht (Bilder 5 und 6). Die Wehrkrone wurde durch herabstürzende Felsblöcke teilweise beschädigt, Die Räumlichkeiten mit den Kontrolleinrichtungen über den Schützen wurden zum Teil stark in Mitleidenschaft gezogen. Hingegen erlitten die Schützen und deren Auflager praktisch keinen Schaden. Die Schütze für den Einlauf in den Zuleitungsstollen wurde jedoch von Steinen getroffen und beschädigt. Andere Schäden, die noch sichtbar waren, umfassten kleinere Risse in Betonstrukturen (Wände, Treppen, usw). Im Zuleitungsstollen entstanden ebenfalls geringfügige Schäden (Risse). Die Zentrale wurde nicht besucht. Ein zweites Beispiel ist die Anlage von Yingxiuwan mit einer installierten Leistung von 135 MW, ebenfalls am Minjiang Fluss gelegen. Sie wurde 1972 in Betrieb genommen. Das Wehr hat eine Höhe von 21.4 m, ist 156 m lang und ist mit fünf Schützen ausgerüstet. Eine davon kann als Flossdurchlass genutzt werden und eine

Bild 6. Futan: (a) von Felssturz gespaltener Pfeilerkopf, (b) eingestürzte Stützmauer und (c) abgebrochene Felswand am rechten Widerlager.

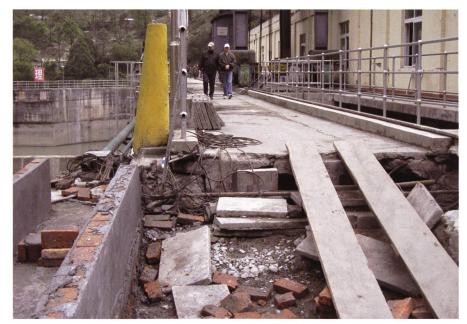
oft kleine differenzielle Vertikalverschiebungen (Bild 8). Zwischen dem Erddamm am rechten Widerlager und der Wehrbrücke ist ein Vertikalversatz von etwa 80 cm (Bild 9) beobachtbar. Auch Schaltanlage und Übertragungseinrichtungen erlitten Schäden.

Bild 9. Differenzielle Setzung zwischen Betondamm (hinten) und seitlichem Erddamm (vorn) wird mit Brettern überbrückt.

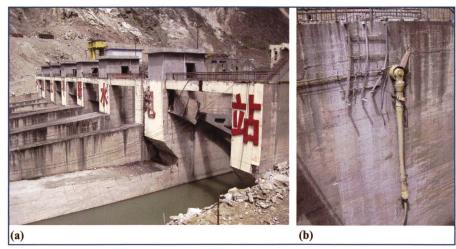
Das dritte Beispiel betrifft das Taipingyi-Flusskraftwerk (Bild 10a). Das Wehr ist 28 m hoch und mit Radialschützen ausgerüstet. Bei dieser Anlage wurden Schützen durch Felsbrocken blockiert. Dies führte zum Überströmen des Wehrs und zur Überflutung des Dieselaggregatraumes. Eine der Schützen wurde weggerissen (Bild 10b). Im rechtsufrigen Teil der Anlage erfolgten bedeutende Setzungen in der aus Alluvionen bestehenden Fundation. Das Einlaufbauwerk wurde durch Steinschlag stark beschädigt.

Bild 10. Wehranlage Taipingyi: (a) Wehröffnung mit Steinschlagschäden, (b) Pfeilerwand beim rechten Widerlager, wo Schütze durch Steinschlag abgerissen und weggeschwemmt wurde.

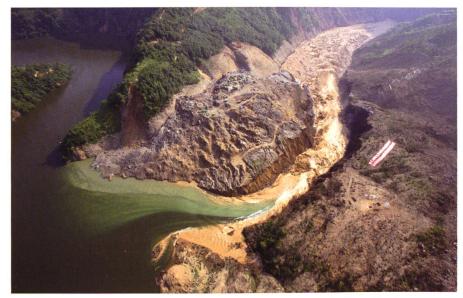
Die zahlreichen Massenbewegungen als Folge der starken Erschütterungen des Haupt- und auch der Nachbeben haben an zahlreichen Stellen auch Flüsse blockiert und dabei ein sekundäres Gefahrenpotenzial geschaffen. Der wohl dramatischste und auch überall publizierte Fall ist der Tangjianshan-Erdbebensee, 3.2 km stromaufwärts der Agglomeration Beichuan (Bild 11). Der See wuchs auf eine Länge von bis zu 9 km, eine Breite von 200-250 m und eine Tiefe von etwa 40 m. Das aufgestaute Volumen betrug etwa 316 Mm<sup>3</sup>. Der Damm selber ist 612 m lang (quer zum Fluss), 803 m breit (entlang dem Fluss) und 82-124 m hoch (Wang et al., 2009).

Bild 11. Tangjianshan-Erdbebensee wird durch künstlich geschaffene Hochwasserentlastung auf einem sicheren Niveau stabilisiert.

Für die Gemeinde Beichuan und Umgebung bestand ein grosses Gefahrenpotenzial, welches unverzüglich entschärft werden musste. Zu diesem Zweck wurde eine Hochwasserentlastung durch den Erdrutsch gegraben. Da die blockierte Stelle unzugänglich war, wurden Baumaschinen und Arbeiter mittels Helikopter transportiert.

Total wurden durch das Erdbeben 33 grössere Erdbebenseen geschaffen (Bild 2). Einige dieser Seen mussten als gefährlich betrachtet werden, da das Wasser rasch anstieg und ein Überlaufen mit anschliessender Erosion und möglichem Dammbruch befürchtet werden musste. Diese Seen müssen mit einer Hochwas-Serentlastung stabilisiert werden. Andere Seen, welche flussmorphologisch günstige Bedingungen schaffen, d.h., welche es vermögen, die Flussbettvertiefung zu verlangsamen, können zur Stabilisierung des Längenprofils des Flusses beitragen und auch die Häufigkeit der Massenbewegungen vermindern. Für Seen, bei denen eine Hochwasserentlastung erstellt werden muss, empfehlen die Chinesen ein Stufenprofil mit Zwischenbecken (Wang et al., 2009). Die Stufen bestehen aus Blöcken und Steinen, sind erosionsresistent und stabilisieren den obersten Teil der Hochwasserentlastung. Das treppenför-

mige Längenprofil entwickelt sich mit der Zeit zu einer tiefen Rinne mit wirksamer Energievernichtung. Wichtig ist, dass die Hochwasserentlastung stabil ist, bevor das nächste Hochwasser den See erreicht.
