Zeitschrift:	Wasser Energie Luft = Eau énergie air = Acqua energia aria
Herausgeber:	Schweizerischer Wasserwirtschaftsverband
Band:	101 (2009)
Heft:	4
Artikel:	Schäden an Stauanlagen und Flusskraftwerken infolge des Wenchuan-Bebens vom 12. Mai 2008 in China
Autor:	Brenner, R. Peter / Wieland, Martin
DOI:	https://doi.org/10.5169/seals-941953

Schäden an Stauanlagen und Flusskraftwerken infolge des Wenchuan-Bebens vom 12. Mai 2008 in China

R. Peter Brenner, Martin Wieland

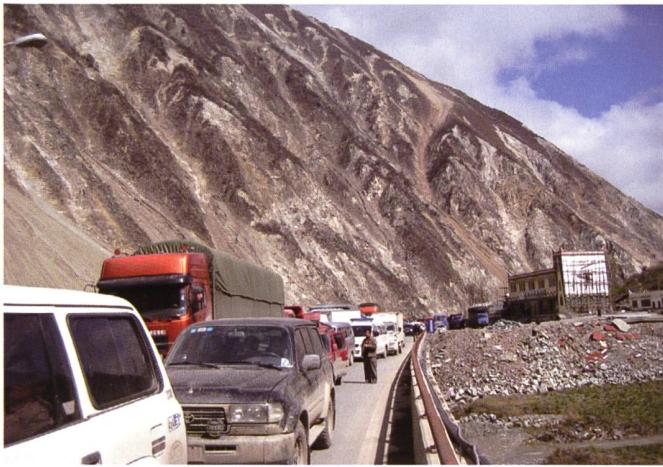
Bild 3. Durch Massenbewegungen zerstörte Vegetation an den Talflanken.

Stauanlagen in Sichuan sind von den Massenbewegungen nicht verschont geblieben. Man darf sogar behaupten, dass bei vielen Anlagen in Tälern mit steilen Flanken die durch Massenbewegung verursachten Schäden erheblich grösser waren als diejenigen, welche durch die Erdbebenerschütterungen entstanden sind. Mehrere Verkehrswege wurden durch Massenbewegungen blockiert. Wegen möglicher Nachbeben, welche zusätzliche Steinschläge auslösten, war es für mehrere Monate nicht möglich, die Straßen für den Transport schwerer Baumaschinen freizulegen.

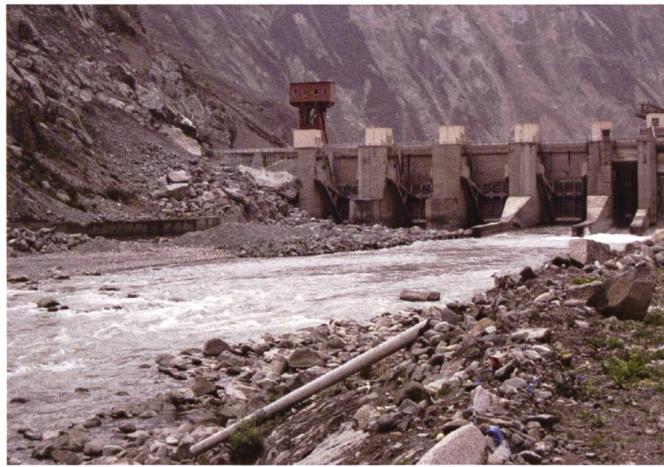
Bild 4. Wehr des Flusskraftwerkes Futan.

Ein gutes Beispiel für Schäden an einem Flusskraftwerk, und speziell infolge Massenbewegungen, ist das 31 m hohe und 190 m lange Futan-Wehr über den Minjiang-Fluss im Wenchuan-Bezirk (*Bild 4*). Es hat vier Segmentschützen, eine Gleitschütze zur Sedimentspülung und eine Schütze für Geschwemmselablass. Die installierte Leistung ist 4×90 MW und das Stauvolumen beträgt rund 3 Mm³. Das Wehr ist auf Alluvionen fundiert. Die Anlage wurde für einen Intensitätsgrad VIII bemessen.

Im Schadensbild dominierten die Auswirkungen von Felsstürzen. Das rechte Widerlager grenzt an einen über 200 m hohen Felskopf. Ein Teil dieser Felsmasse ist beim Erdbeben zusammengebrochen. Die herunterrollenden Felsblöcke und Steine haben eine Stützmauer zum Kippen gebracht, einen Pfeilerkopf im Unterwasser gespalten und in einem weiteren massiven Pfeiler einen durchgehenden Schubriss verursacht (*Bilder 5 und 6*). Die Wehrkrone wurde durch herabstürzende Felsblöcke teilweise beschädigt. Die Räumlichkeiten mit den Kontrolleinrichtungen über den Schützen wurden zum Teil stark in Mitleidenschaft gezogen. Hingegen erlitten die Schützen und deren Auflager praktisch keinen Schaden. Die Schütze für den Einlauf in den Zuleitungsstollen wurde jedoch von Steinen getroffen und beschädigt. Andere Schäden, die noch sichtbar waren, umfassten kleinere Risse in Betonstrukturen (Wände, Treppen, usw.). Im Zuleitungsstollen entstanden ebenfalls geringfügige Schäden (Risse). Die Zentrale wurde nicht

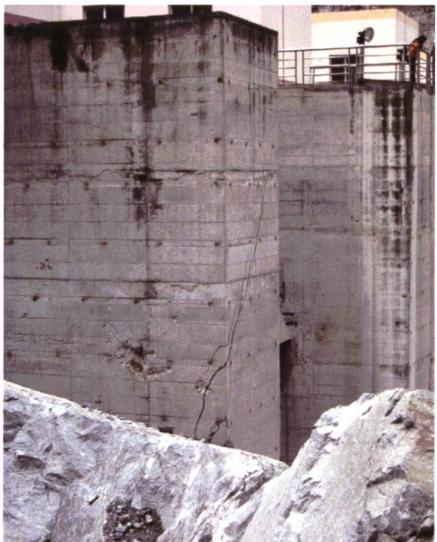
Bild 5. Futan: Schubriss (vermutlich durch Steinschlag) an einem der Wehrpfeiler.

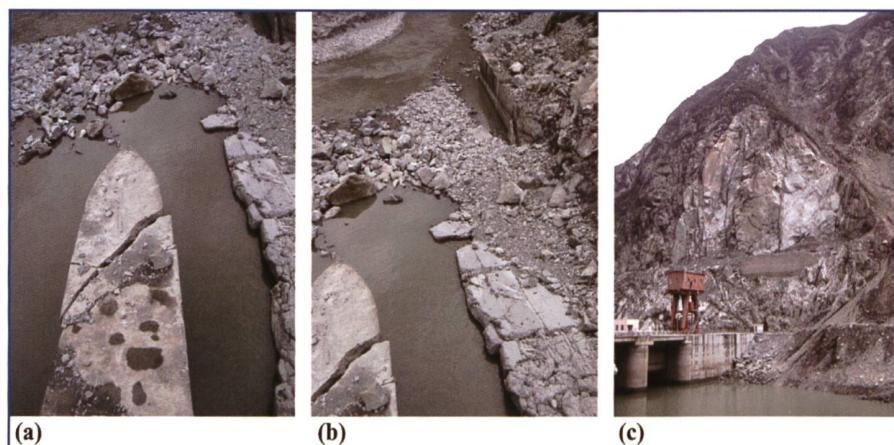
Bild 6. Futan: (a) von Felssturz gespaltener Pfeilerkopf, (b) eingestürzte Stützmauer und (c) abgebrochene Felswand am rechten Widerlager.

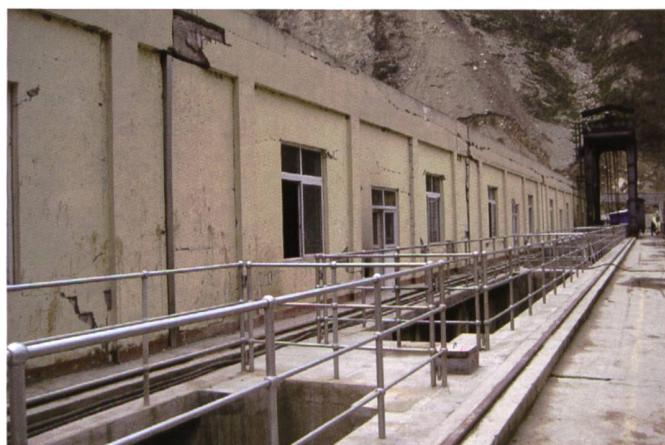
Am Wehr werden gegenwärtig umfangreiche Reparaturarbeiten durch Einheiten der Armee ausgeführt. Das Wehrgebäude mit seinen Einrichtungen zum Bedienen der Schützen ist stark beschädigt worden und zeigt zahlreiche Schubrisse und abgeplatzte Verkleidung (Bild 7). Auch Setzungen und horizontale Verschiebungen sind festgestellt worden. Im Zuleitungsstollen entstanden zahlreiche Risse, und aus Wänden und Decke erfolgten Wasseraustritte. An Gehstegen bemerkte man

Bild 7. Wehranlage Yingxiawan: Schäden am Wehrbauwerk.

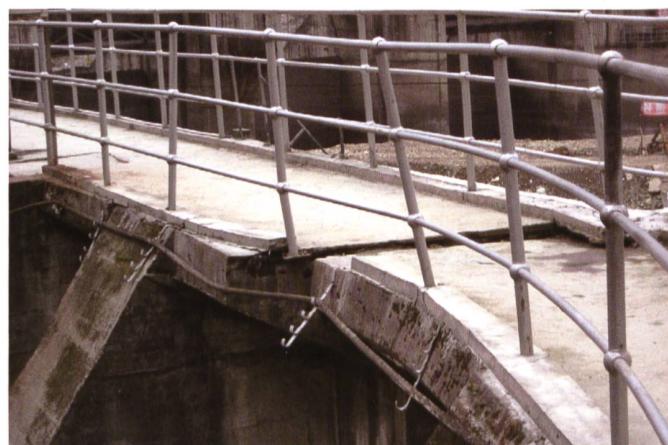
oft kleine differenzielle Vertikalverschiebungen (Bild 8). Zwischen dem Erddamm am rechten Widerlager und der Wehrbrücke ist ein Vertikalversatz von etwa 80 cm (Bild 9) beobachtbar. Auch Schaltanlage und Übertragungseinrichtungen erlitten Schäden.

Bild 8. Yingxiawan: Differentielle Bewegungen an Gehstegfugen.

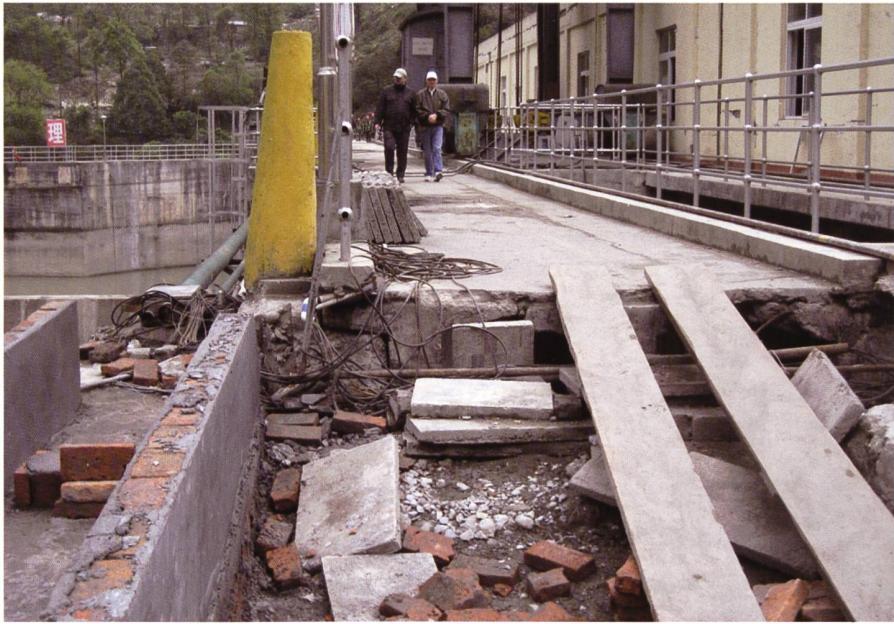
Bild 9. Differenzielle Setzung zwischen Betondamm (hinten) und seitlichem Erddamm (vorn) wird mit Brettern überbrückt.

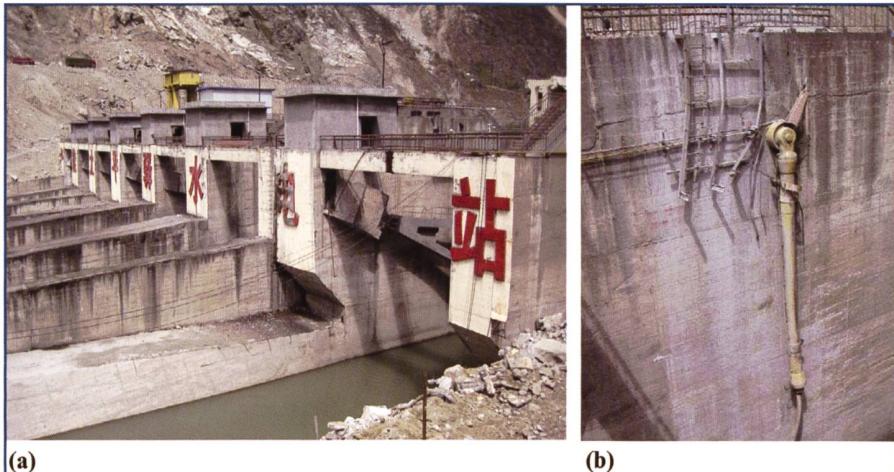
Das dritte Beispiel betrifft das Taipingyi-Flusskraftwerk (Bild 10a). Das Wehr ist 28 m hoch und mit Radialschützen ausgerüstet. Bei dieser Anlage wurden Schützen durch Felsbrocken blockiert. Dies führte zum Überströmen des Wehrs und zur Überflutung des Dieselaggregaterraumes. Eine der Schützen wurde weggerissen (Bild 10b). Im rechtsufrigen Teil der Anlage erfolgten bedeutende Setzungen in der aus Alluvionen bestehenden Fundation. Das Einlaufbauwerk wurde durch Steinschlag stark beschädigt.

Bild 10. Wehranlage Taipingyi: (a) Wehröffnung mit Steinschlagschäden, (b) Pfeilerwand beim rechten Widerlager, wo Schütze durch Steinschlag abgerissen und weggeschwemmt wurde.

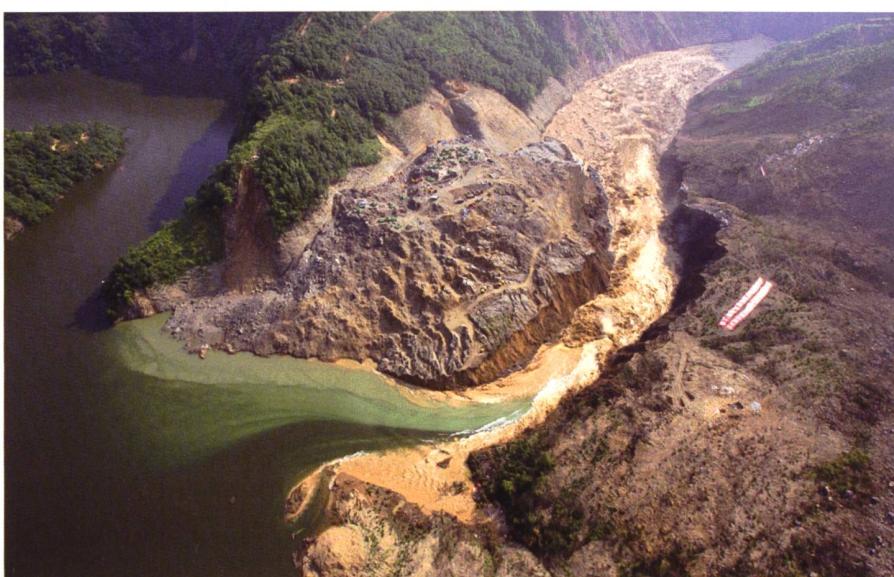
Die zahlreichen Massenbewegungen als Folge der starken Erschütterungen des Haupt- und auch der Nachbeben haben an zahlreichen Stellen auch Flüsse blockiert und dabei ein sekundäres Gefahrenpotenzial geschaffen. Der wohl dramatischste und auch überall publizierte Fall ist der Tangjianshan-Erdbebensee, 3.2 km stromaufwärts der Agglomeration Beichuan (*Bild 11*). Der See wuchs auf eine Länge von bis zu 9 km, eine Breite von 200–250 m und eine Tiefe von etwa 40 m. Das aufgestaute Volumen betrug etwa 316 Mm³. Der Damm selber ist 612 m lang (quer zum Fluss), 803 m breit (entlang dem Fluss) und 82–124 m hoch (Wang et al., 2009).

Bild 11. Tangjianshan-Erdbebensee wird durch künstlich geschaffene Hochwasserentlastung auf einem sicheren Niveau stabilisiert.

Für die Gemeinde Beichuan und Umgebung bestand ein grosses Gefahrenpotenzial, welches unverzüglich entschärft werden musste. Zu diesem Zweck wurde eine Hochwasserentlastung durch den Erdrutsch gegraben. Da die blockierte Stelle unzugänglich war, wurden Baumaschinen und Arbeiter mittels Helikopter transportiert.

Total wurden durch das Erdbeben 33 grössere Erdbebenseen geschaffen (*Bild 2*). Einige dieser Seen mussten als gefährlich betrachtet werden, da das Wasser rasch anstieg und ein Überlaufen mit anschliessender Erosion und möglichem Dammbruch befürchtet werden musste. Diese Seen müssen mit einer Hochwasserentlastung stabilisiert werden. Andere Seen, welche flussmorphologisch günstige Bedingungen schaffen, d.h., welche es vermögen, die Flussbettvertiefung zu verlangsamen, können zur Stabilisierung des Längenprofils des Flusses beitragen und auch die Häufigkeit der Massenbewegungen vermindern. Für Seen, bei denen eine Hochwasserentlastung erstellt werden muss, empfehlen die Chinesen ein Stufenprofil mit Zwischenbecken (Wang et al., 2009). Die Stufen bestehen aus Blöcken und Steinen, sind erosionsresistent und stabilisieren den obersten Teil der Hochwasserentlastung. Das treppenför-

mige Längenprofil entwickelt sich mit der Zeit zu einer tiefen Rinne mit wirksamer Energievernichtung. Wichtig ist, dass die Hochwassерentlastung stabil ist, bevor das nächste Hochwasser den See erreicht.
