Zeitschrift:	Wasser Energie Luft = Eau énergie air = Acqua energia aria
Herausgeber:	Schweizerischer Wasserwirtschaftsverband
Band:	102 (2010)
Heft:	3
Artikel:	Inspection du barrage de Péligré suite au séisme du 12 janvier 2010 en Haïti
Autor:	Droz, Patrice / Hegetschweiler, Daniel
DOI:	https://doi.org/10.5169/seals-941658

Inspection du barrage de Péligré suite au séisme du 12 janvier 2010 en Haïti

■ Patrice Droz, Daniel Hegetschweiler

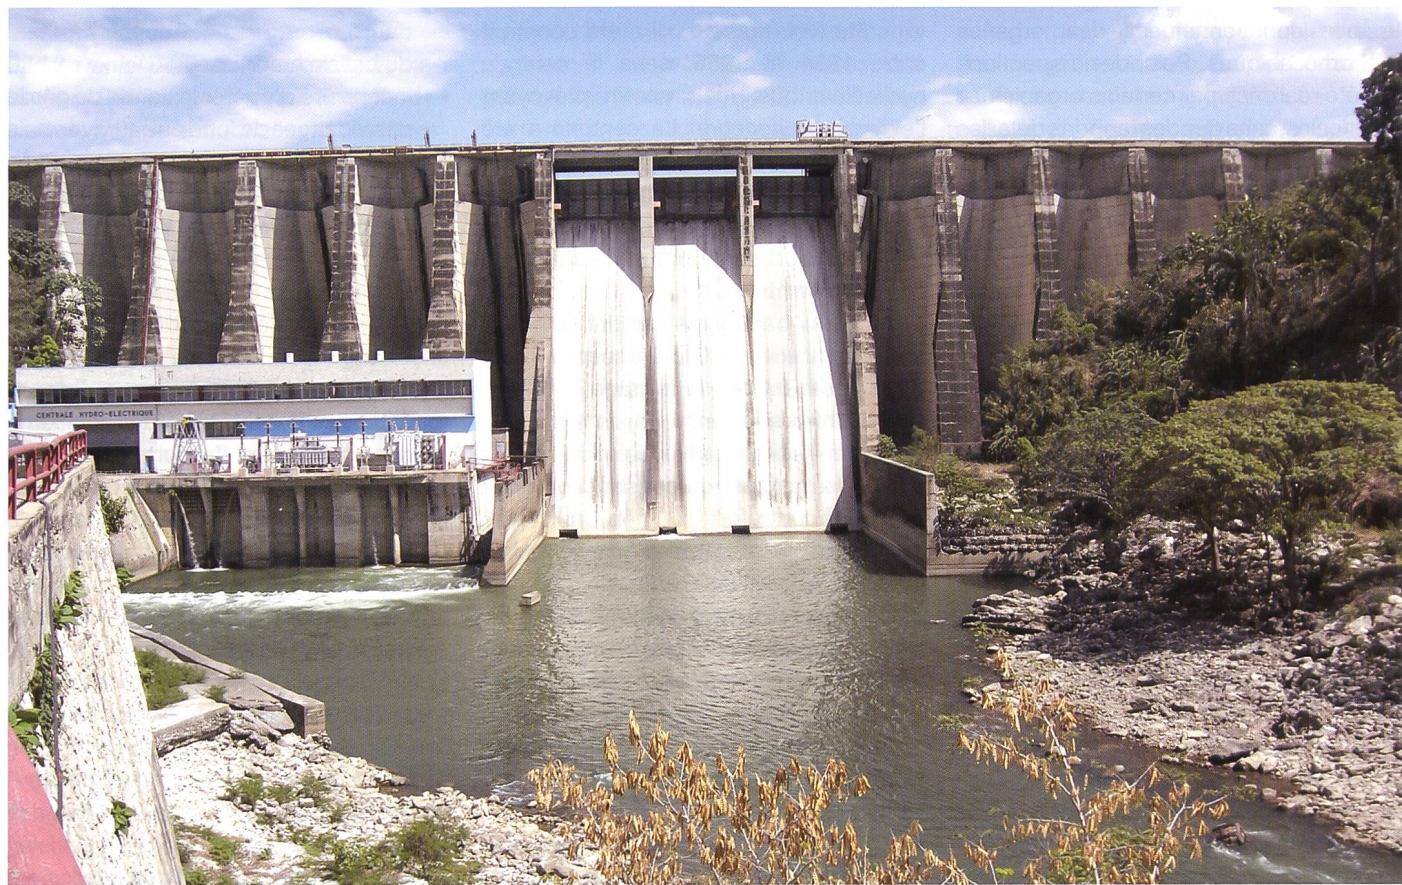
Figure 2. Vue de l'aval du barrage de Péligré.

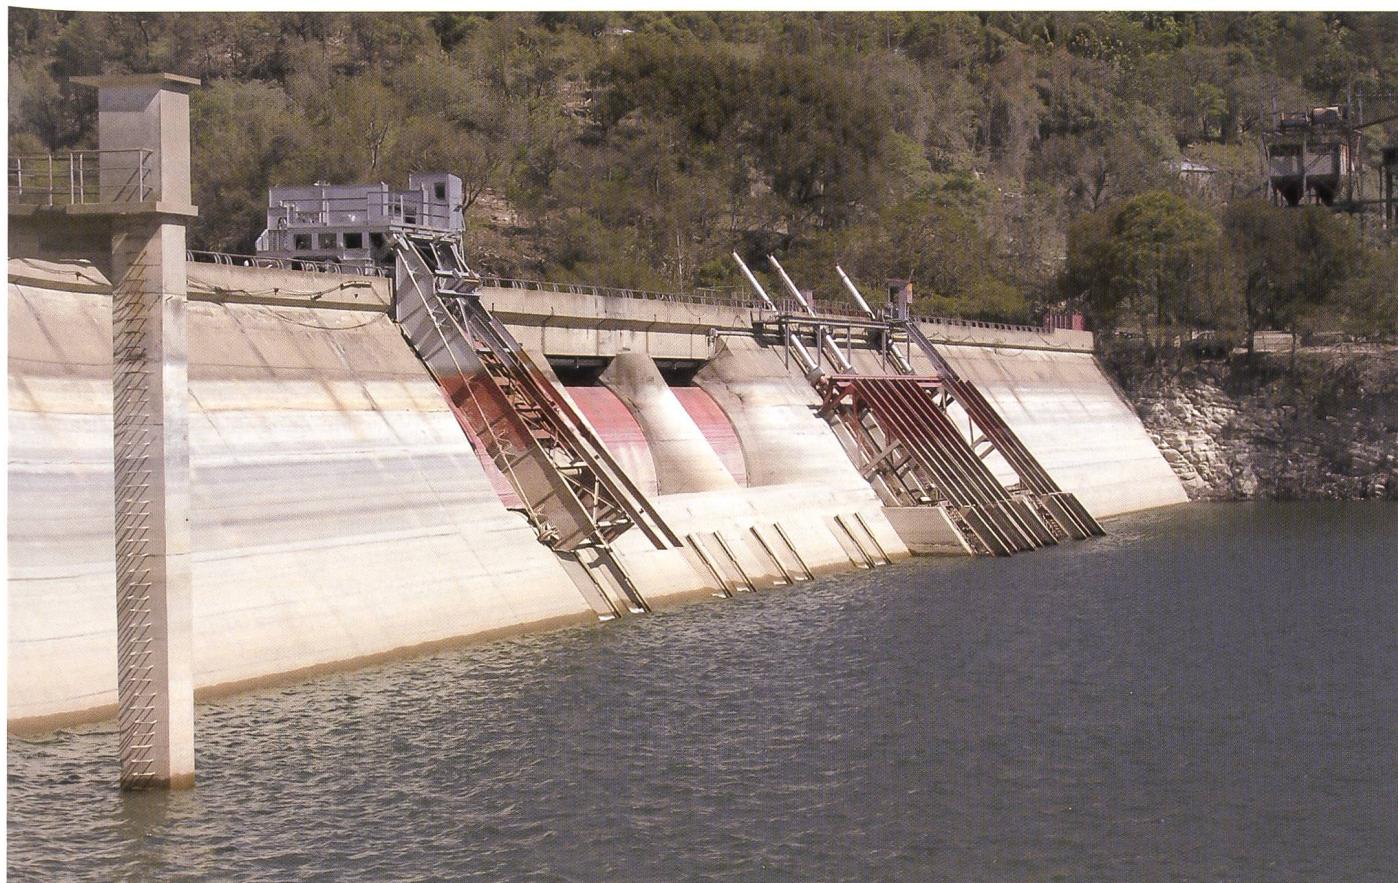
- la partie visible du parement amont, lors de la visite, montre une surface lisse et en excellent état
- la tour du limnigraphie, élancée et peu rigidifiée est intacte alors qu'elle aurait été la première des structures à subir des dommages si l'accélération sur site avait été supérieure à ce qu'elle a été

- les seuils et les piliers de l'évacuateur de crue ne présentent aucune anomalie, ni fissuration, ni éclatement de béton; les appuis des vannes-segment sont également intacts

- des tests de fonctionnement ont été réalisés sur les vannes de vidange de fond avec une ouverture de 20 à 30 cm, puis fermeture complète. Les pertuis de vidange de fond 2, 3 et 4 présentent des fuites, très importantes en ce qui concerne la vidange 3. Bien que potentiellement dangereux, le débit de ces fuites n'a pas augmenté depuis le séisme.
- aucun reniflard dédié à l'aération du jet à l'aval de la vanne de garde des vidanges de fond ou des prises usinières ne semble avoir été déplacé ou endommagé par le séisme. Par contre, comme déjà relevé lors de la visite de contrôle de 2009, leur état est des plus préoccupant et le risque de perte d'eau incontrôlée due à la rupture de l'un d'eux est très réel.

Figure 3. Tour du limnimètre, évacuateur de crue et organes hydromécaniques des vidanges de fond et des prises usinières.

- un événement sismique de plus grande ampleur sur site, généré par le système de failles du Nord de l'île. Une étude de l'aléa sismique et une vérification de la tenue au séisme de l'ouvrage seraient nécessaires.
- la rupture d'un des organes hydromécaniques (vanne de vidange de fond ou reniflard). Une réfection indispensable est prévue dans le cadre de la réhabilitation de la centrale.
