Artikel: Inspection du barrage de Péligre suite au séisme du 12 janvier 2010 en

Haïti

Inspection du barrage de Péligre suite au séisme du 12 janvier 2010 en Haïti

Patrice Droz, Daniel Hegetschweiler

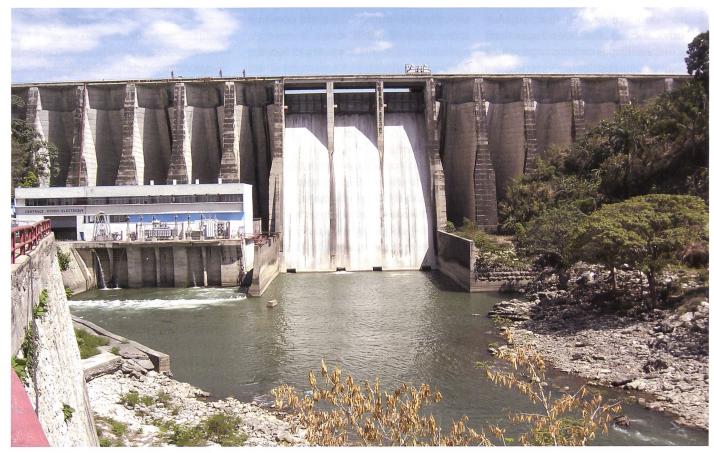
Figure 2. Vue de l'aval du barrage de Péligre.

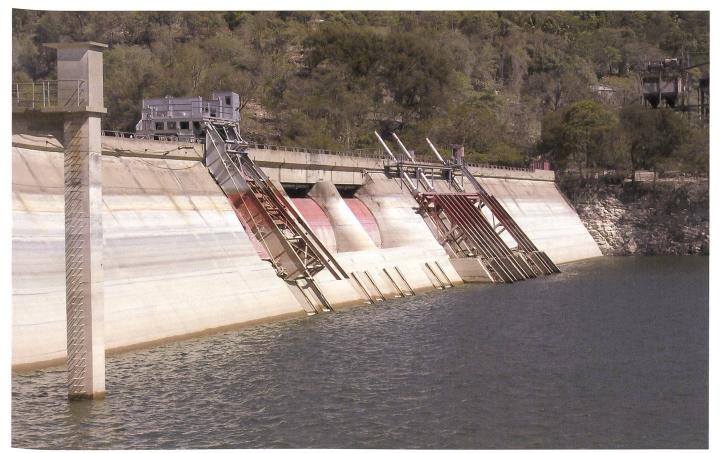
- la partie visible du parement amont, lors de la visite, montre une surface lisse et en excellent état
- la tour du limnigraphe, élancée et peu rigidifiée est intacte alors qu'elle aurait été la première des structures à subir des dommages si l'accélération sur site avait été supérieure à ce qu'elle a été

- les seuils et les piliers de l'évacuateur de crue ne présentent aucune anomalie, ni fissuration, ni éclatement de béton; les appuis des vannes-segment sont également intacts

- des tests de fonctionnement ont été réalisés sur les vannes de vidange de fond avec une ouverture de 20 à 30 cm, puis fermeture complète. Les pertuis de vidange de fond 2, 3 et 4 présentent des fuites, très importantes en ce qui concerne la vidange 3. Bien que potentiellement dangereux, le débit de ces fuites n'a pas augmenté depuis le séisme.
- aucun reniflard dédié à l'aération du jet à l'aval de la vanne de garde des vidanges de fonds ou des prises usinières ne semble avoir été déplacé ou endommagé par le séisme. Par contre, comme déjà relevé lors de la visite de contrôle de 2009, leur état est des plus préoccupant et le risque de perte d'eau incontrôlée due à la rupture de l'un d'eux est très réel.

Figure 3. Tour du limnimètre, évacuateur de crue et organes hydromécaniques des vidanges de fond et des prises usinières.
