Zeitschrift: Wasser Energie Luft = Eau énergie air = Acqua energia aria
Herausgeber: Schweizerischer Wasserwirtschaftsverband
Band: 114 (2022)
Heft: 3

Artikel: Erhöhung Hochwassersicherheit Stauwehr Schlattli
Autor: Kolberg, John / Schneider, Lukas
DOI: <https://doi.org/10.5169/seals-1002777>

Erhöhung Hochwassersicherheit Stauwehr Schlattli

John Kolberg, Lukas Schneider

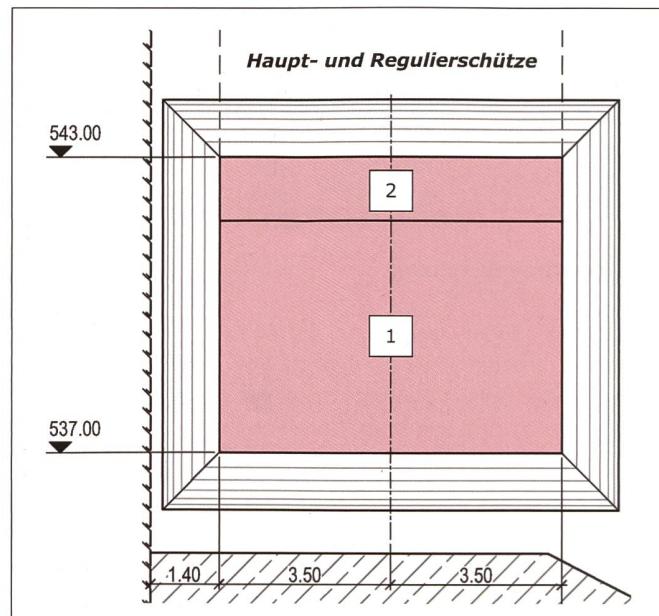
Eine Besonderheit beim Stauwehr Schlattli stellt die geteilte Haupt- und Regulierschütze dar, welche bis anhin mit einem gemeinsamen Antrieb angehoben wurde. Die Regulierschütze liegt auf der Hauptschütze auf und schliesst somit mit ihrer Schwellendichtung auf der Oberkante der Hauptschütze ab (vgl. Bild 4). Der mechanische Kettenantrieb war an der Regulierschütze angeschlossen und ermöglichte deren unabhängigen Betrieb bis zu einer maximalen Öffnungshöhe von 1,3m. Dadurch konnte die Regulierschütze zur Feinregulierung des Wasserspiegels im AGB Selgis eingesetzt werden. Erst bei einem weiteren Anheben der Regulierschütze wurde die Hauptschütze mit angehoben. Wenn die kombinierte Haupt- und Regulierschütze, welche das leistungsfähigste Wehrorgan darstellt, zur Durchleitung eines Hochwasserabflusses gezogen werden musste, wurde zuerst die Regulierschütze um 1,3m angehoben und dadurch eine Öffnung über der Hauptschütze erzeugt. Im Fall von erhöhtem Schwemmholzaufkommen führt diese Betriebsart zu einem erhöhten Verklausungsrisiko.

Bild 4: Oberwasseransicht des Hauptdurchlasses mit Haupt- (1) und Regulierschütze (2).

Der Antrieb der Haupt- und Regulierschütze wurde entkoppelt, um ein Anheben der geteilten Haupt- und Regulierschütze zu ermöglichen, ohne dass zwischen den beiden Schützentafeln eine Öffnung entsteht.

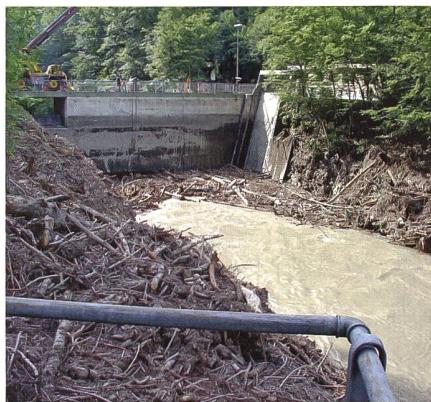
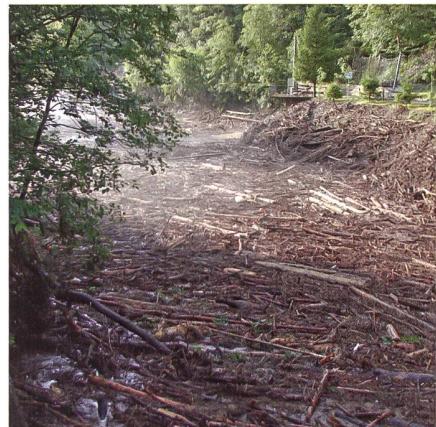
Während des Hochwasserereignisses vom 12. Juli 2010 gelangte Schwemmmholz in die Öffnung zwischen der Haupt- und Regulierschütze und verunmöglichte dadurch den Eintritt der kombinierten Schütze in den Schützenschacht. Dadurch wurde das leistungsfähigste Wehrorgan des Stauehrs Schlattli blockiert. Der Vorfall führte zu einem Anstieg des Wasserspiegels im Stauraum des AGB Selgis und zu einem Unterbruch des Feststofftransports durch das Stauehr, wodurch grosse Mengen an Geschiebe- und Schwemmmholz im AGB Selgis zurückgehalten wurden (vgl. Bild 5).

Bild 5: AGB Selgis nach dem Hochwasserereignis vom 12. Juli 2010. Blick vom Oberwasser in Richtung Stauehr Schlattli (oben) und vom Stauehr in Richtung Oberwasser (unten).
(Quelle: ebs).

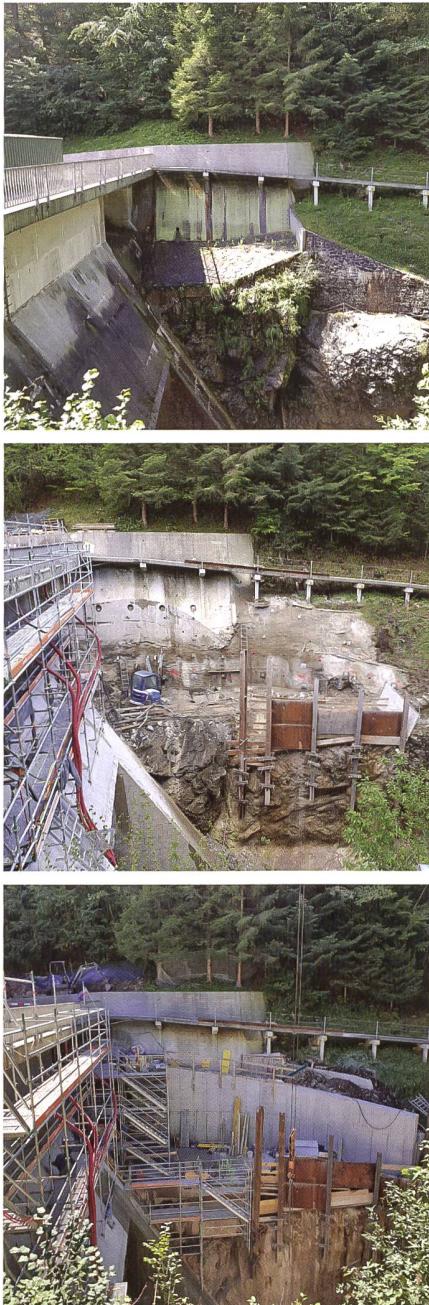
Bild 8: Ausgangszustand (oben), Aushub/Ausbruch für die neue Entlastungsrinne (Mitte) und fertiggestellte Leitwand der Entlastungsrinne (unten).

Neben der Vergrösserung der bestehenden Wehröffnung wurde im anschliessenden Abflussbereich eine Entlastungsrinne an der steil abfallenden linken Talflanke der Muotaschlucht, in Lockergestein und Fels realisiert. Zudem musste die bestehende Winkelstützmauer und der Zugangssteg zur Dichtungsschütze des Umleitstollens unterfangen werden (vgl. Bild 8).

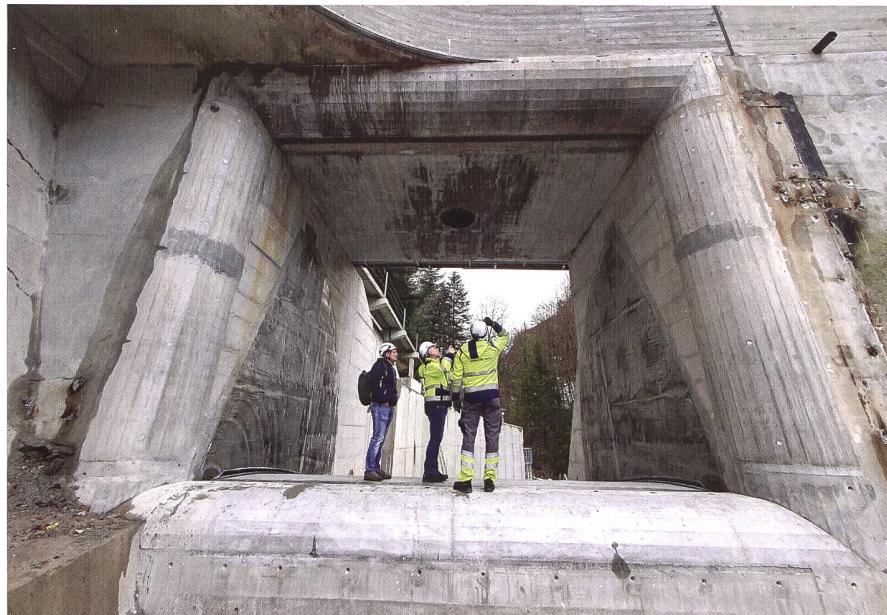
Bild 14: Vergrösserte Wehröffnung bei abgelegter Stauklappe mit ausgerundetem Zuströmbereich, Belüftungsschlitz an der Brückenundersicht und Parapet auf der Mauerkrone (Blick Richtung Unterwasser).

cke über der Wehröffnung wurde deshalb als Druckbrücke konzipiert. Um Einwirkungen wie Unterdruck oder Schwingungsanregung bei Druckabfluss zu minimieren, wurde entlang der Brückenundersicht ein Belüftungsschlitz eingebaut, welcher über 6 Belüftungsrohre DN250 von der Unterwasserseite her gespeist wird. Aus Gründen der Erdbebensicherheit wurde die Wehrbrückenundersicht mit einem 70 cm starken Aufbeton verstärkt (Bild 14).

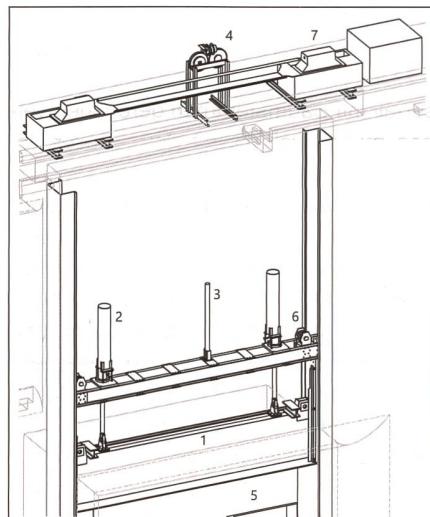
Bild 18: Blick vom Oberwasser auf die unabhängigen Antriebe der Regulierschütze (1–4) und der Hauptschütze (5–7). Neu wurden die Positionen 2–4 installiert. 1 Regulierschütze, 2 Hydraulikzylinder in rostfreier Tauchglocke, 3 Leitungsführung, 4 Schlauchtrommeln, 5 Hauptschütze, 6 Kettenaufhängung, 7 mechanischer Kettenantrieb (Quelle: Fäh Maschinen- und Anlagenbau AG, angepasst von AFRY Schweiz AG).

Über der Hauptschütze ist ein Joch angebracht, welches bislang die Führung der Regulierschütze (Gleitschütze) und die Aufhängung der Hauptschütze bildete. Darauf wurden zwei Hydraulikzylinder in-stalliert, welche die Regulierschütze neu unabhängig von der Hauptschütze antrei-

ben. Der Gleichlauf der beiden Hydraulik-zylinder wird mittels einer Master-Slave-Steuerung erreicht. Die Hauptschütze kann nun direkt über den bestehenden Ketten-antrieb angehoben werden und die Regu-lierschütze bleibt dabei geschlossen. Das Bild 18 zeigt die Hauptbestandteile der bei-den unabhängigen Antriebe.

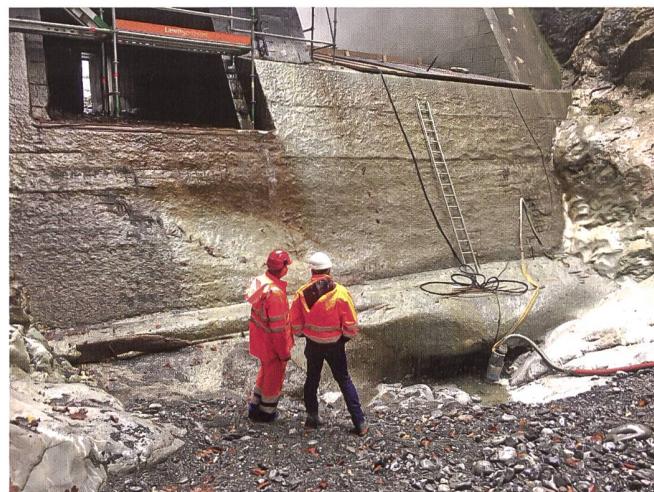
Bild 20: Dammfuss mit Abrasionserscheinungen am Wehrbeton sowie Auskolkungen. Oben rechts ist der Auslauf der Haupt- und Regulierschütze, oben links der Auslauf der beiden Grundablässe zu erkennen.

Nach Entleerung des Kolkes im Unterwasser des Stauwehrs wurden Abrasionserscheinungen am Dammfuss und am anstehenden Fels festgestellt (vgl. Bild 20). Die Gelegenheit wurde genutzt, um einen neuen Vorbeton am Dammfuss zu erstellen sowie im Bereich des Kolks eine Verschleisssschicht auf den Wehrkörper aufzubringen. Zudem wurden 3 t schwere Blöcke vor den neuen Mauerfuss im Kolk platziert (vgl. Bild 21).

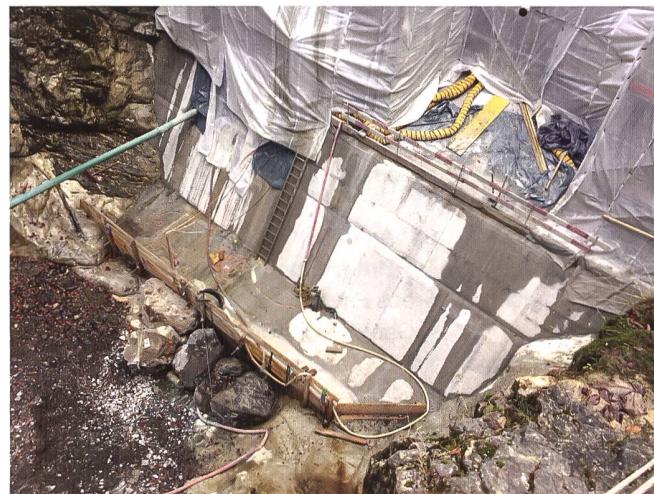
Bild 21: Neue Verschleisssschicht unter den Ausläufen der Haupt- und Regulierschütze und der Grundablässe, neuer Vorbeton am Dammfuss sowie Blöcke als Kolschutz.
