Artikel: Erhöhung Hochwassersicherheit Stauwehr Schlattli
Autor: Kolberg, John / Schneider, Lukas
DOI: <https://doi.org/10.5169/seals-1002777>

Erhöhung Hochwassersicherheit Stauwehr Schlattli

John Kolberg, Lukas Schneider

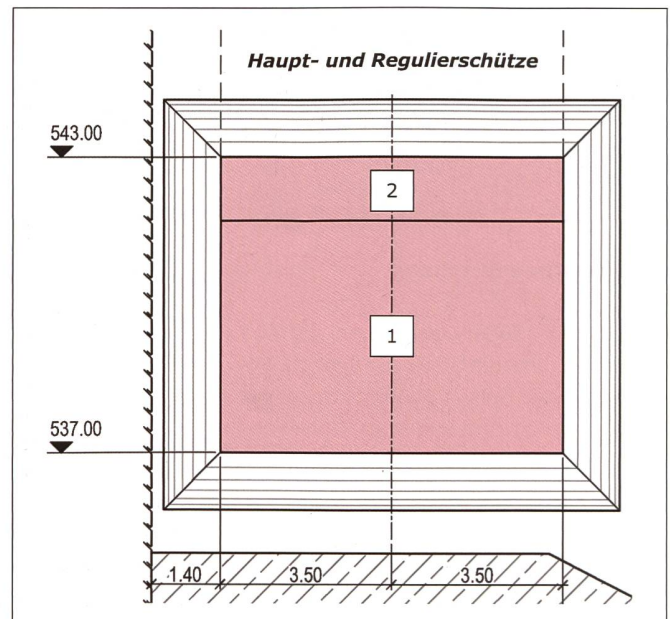
Bild 4: Oberwasseransicht des Hauptdurchlasses mit Haupt- (1) und Regulierschütze (2).

Eine Besonderheit beim Stauwehr Schlattli stellt die geteilte Haupt- und Regulierschütze dar, welche bis anhin mit einem gemeinsamen Antrieb angehoben wurde. Die Regulierschütze liegt auf der Hauptschütze auf und schliesst somit mit ihrer Schwellendichtung auf der Oberkante der Hauptschütze ab (vgl. Bild 4). Der mechanische Kettenantrieb war an der Regulierschütze angeschlossen und ermöglichte deren unabhängigen Betrieb bis zu einer maximalen Öffnungshöhe von 1,3m. Dadurch konnte die Regulierschütze zur Feinregulierung des Wasserspiegels im AGB Selgis eingesetzt werden. Erst bei einem weiteren Anheben der Regulierschütze wurde die Hauptschütze mit angehoben. Wenn die kombinierte Haupt- und Regulierschütze, welche das leistungsfähigste Wehrorgan darstellt, zur Durchleitung eines Hochwasserabflusses gezogen werden musste, wurde zuerst die Regulierschütze um 1,3m angehoben und dadurch eine Öffnung über der Hauptschütze erzeugt. Im Fall von erhöhtem Schwemmhöhenaufkommen führt diese Betriebsart zu einem erhöhten Verkläungsrisiko.

Der Antrieb der Haupt- und Regulierschütze wurde entkoppelt, um ein Anheben der geteilten Haupt- und Regulierschütze zu ermöglichen, ohne dass zwischen den beiden Schützentafeln eine Öffnung entsteht.

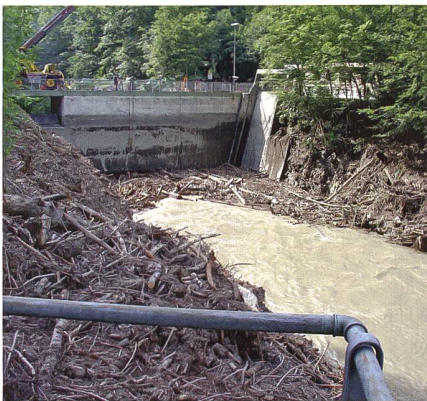
Während des Hochwasserereignisses vom 12. Juli 2010 gelangte Schwemmholz in die Öffnung zwischen der Haupt- und Regulierschütze und verunmöglichte dadurch den Eintritt der kombinierten Schütze in den Schützenschacht. Dadurch wurde das leistungsfähigste Wehrglied des Stauwehrs Schlattli blockiert. Der Vorfall führte zu einem Anstieg des Wasserspiegels im Stauraum des AGB Selgis und zu einem Unterbruch des Feststofftransportes durch das Stauwehr, wodurch grosse Mengen an Geschiebe- und Schwemmholz im AGB Selgis zurückgehalten wurden (vgl. Bild 5).

Bild 5: AGB Selgis nach dem Hochwasserereignis vom 12. Juli 2010. Blick vom Oberwasser in Richtung Stauwehr Schlattli (oben) und vom Stauwehr in Richtung Oberwasser (unten). (Quelle: ebs).

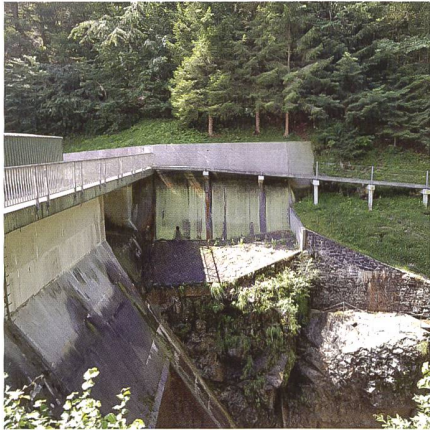
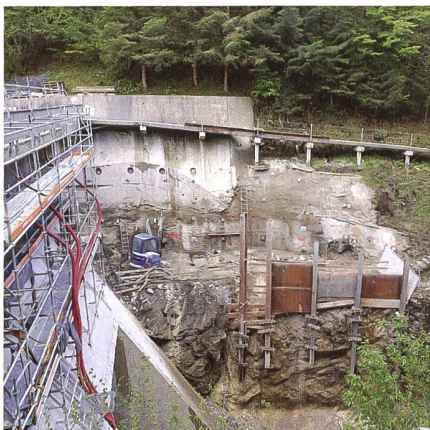
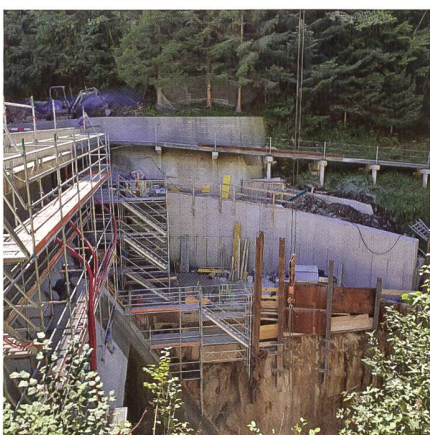
Bild 8: Ausgangszustand (oben), Aushub/Ausbruch für die neue Entlastungsrinne (Mitte) und fertiggestellte Leitwand der Entlastungsrinne (unten).

Neben der Vergrößerung der bestehenden Wehrröfnung wurde im anschließenden Abflussbereich eine Entlastungsrinne an der steil abfallenden linken Talflanke der Muotaschlucht, in Lockergestein und Fels realisiert. Zudem musste die bestehende Winkelstützmauer und der Zugangssteg zur Dichtungsschütze des Umleitstollens unterfangen werden (vgl. Bild 8).

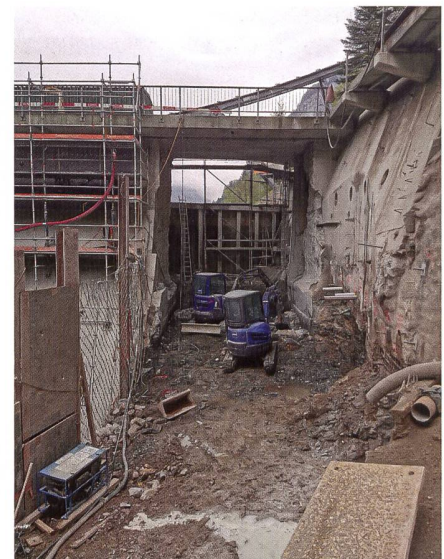
des Mauerbetons gestaltete sich arbeitsintensiv, unter anderem auch wegen der hohen Langzeitdruckfestigkeit, welche an Bohrkernen auf 81 MPa bestimmt wurde. Auf einen sprengtechnischen Ausbruch wurde zur Schonung des Bestandes verzichtet.

Bild 13: Betonabbruch/Felsausbruch mit Kleinbagger und Abbauhammer im Stauklappenbereich. Im Hintergrund ist die Bauwand zu erkennen (Blick Richtung Oberwasser).

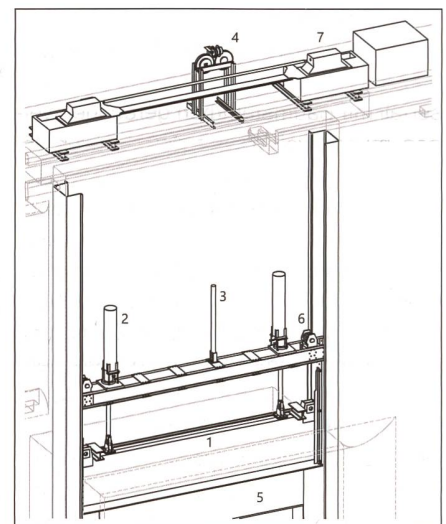
Bild 18: Blick vom Oberwasser auf die unabhängigen Antriebe der Regulierschütze (1–4) und der Hauptschütze (5–7). Neu wurden die Positionen 2–4 installiert. 1 Regulierschütze, 2 Hydraulikzylinder in rostfreier Tauchglocke, 3 Leitungsführung, 4 Schlauchtrommeln, 5 Hauptschütze, 6 Kettenaufhängung, 7 mechanischer Kettenantrieb (Quelle: Fäh Maschinen- und Anlagenbau AG, angepasst von AFRY Schweiz AG).

Über der Hauptschütze ist ein Joch angebracht, welches bislang die Führung der Regulierschütze (Gleitschütze) und die Aufhängung der Hauptschütze bildete. Darauf wurden zwei Hydraulikzylinder installiert, welche die Regulierschütze neu unabhängig von der Hauptschütze antrei-

ben. Der Gleichlauf der beiden Hydraulikzylinder wird mittels einer Master-Slave-Steuerung erreicht. Die Hauptschütze kann nun direkt über den bestehenden Kettenantrieb angehoben werden und die Regulierschütze bleibt dabei geschlossen. Das Bild 18 zeigt die Hauptbestandteile der beiden unabhängigen Antriebe.

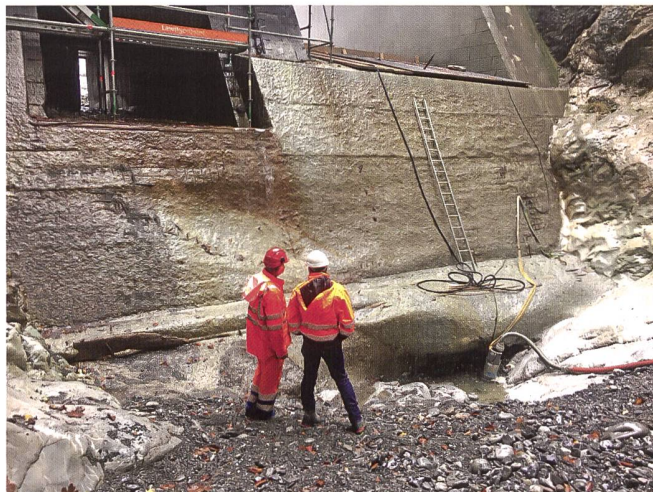
Nach Entleerung des Kolkes im Unterwasser des Stauwehrs wurden Abrasionserscheinungen am Dammfuss und am anstehenden Fels festgestellt (vgl. Bild 20). Die Gelegenheit wurde genutzt, um einen neuen Vorbeton am Dammfuss zu erstellen sowie im Bereich des Kolks eine Verschleisschicht auf den Wehrkörper aufzubringen. Zudem wurden 3t schwere Blöcke vor den neuen Mauerfuss im Kolk platziert (vgl. Bild 21).

Bild 20: Dammfuss mit Abrasionserscheinungen am Wehrbeton sowie Auskolkungen. Oben rechts ist der Auslauf der Haupt- und Regulierschütze, oben links der Auslauf der beiden Grundablässe zu erkennen.

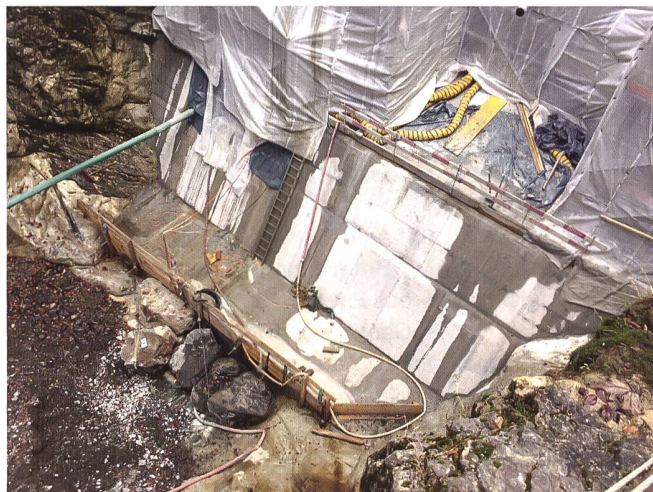
Bild 21: Neue Verschleisschicht unter den Ausläufen der Haupt- und Regulierschütze und der Grundablässe, neuer Vorbeton am Dammfuss sowie Blöcke als Kolkschutz.
