Zeitschrift: Wasser Energie Luft = Eau énergie air = Acqua energia aria
Herausgeber: Schweizerischer Wasserwirtschaftsverband
Band: 114 (2022)
Heft: 3

Artikel: Erhöhung Hochwassersicherheit Stauwehr Schlattli
Autor: Kolberg, John / Schneider, Lukas
DOI: <https://doi.org/10.5169/seals-1002777>

Erhöhung Hochwassersicherheit Stauwehr Schlattli

John Kolberg, Lukas Schneider

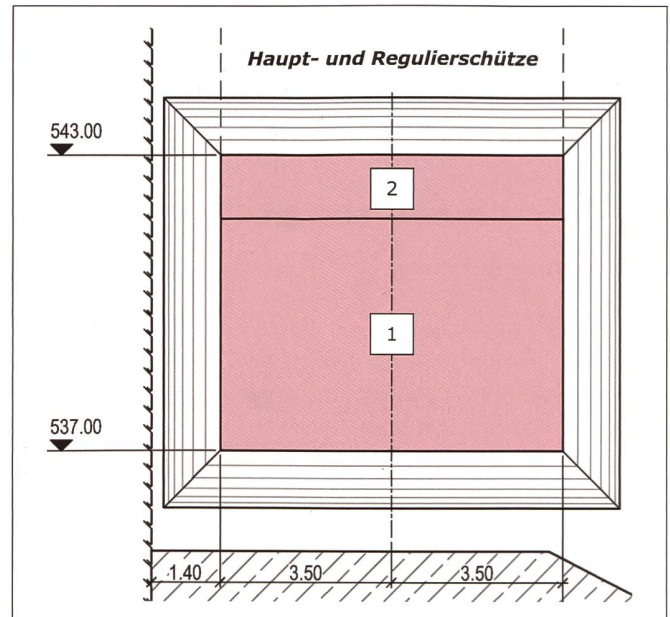
Bild 4: Oberwasseransicht des Hauptdurchlasses mit Haupt- (1) und Regulierschütze (2).

Eine Besonderheit beim Stauwehr Schlattli stellt die geteilte Haupt- und Regulierschütze dar, welche bis anhin mit einem gemeinsamen Antrieb angehoben wurde. Die Regulierschütze liegt auf der Hauptschütze auf und schliesst somit mit ihrer Schwelldichtung auf der Oberkante der Hauptschütze ab (vgl. Bild 4). Der mechanische Kettenantrieb war an der Regulierschütze angeschlossen und ermöglichte deren unabhängigen Betrieb bis zu einer maximalen Öffnungshöhe von 1,3m. Dadurch konnte die Regulierschütze zur Feinregulierung des Wasserspiegels im AGB Selgis eingesetzt werden. Erst bei einem weiteren Anheben der Regulierschütze wurde die Hauptschütze mit angehoben. Wenn die kombinierte Haupt- und Regulierschütze, welche das leistungsfähigste Wehrorgan darstellt, zur Durchleitung eines Hochwasserabflusses gezogen werden musste, wurde zuerst die Regulierschütze um 1,3m angehoben und dadurch eine Öffnung über der Hauptschütze erzeugt. Im Fall von erhöhtem Schwemmhöhenaufkommen führt diese Betriebsart zu einem erhöhten Verkläungsrisiko.

Der Antrieb der Haupt- und Regulierschütze wurde entkoppelt, um ein Anheben der geteilten Haupt- und Regulierschütze zu ermöglichen, ohne dass zwischen den beiden Schützentafeln eine Öffnung entsteht.

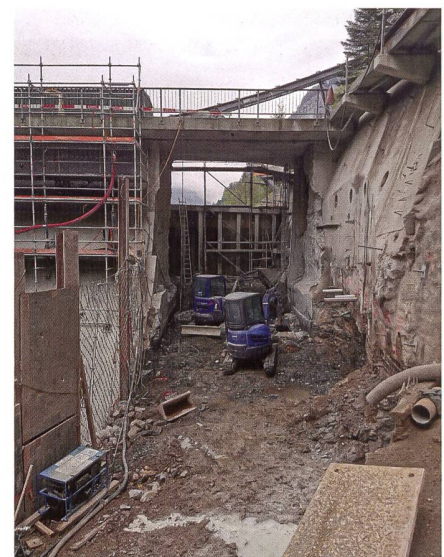
des Mauerbetons gestaltete sich arbeitsintensiv, unter anderem auch wegen der hohen Langzeitdruckfestigkeit, welche an Bohrkernen auf 81 MPa bestimmt wurde. Auf einen sprengtechnischen Ausbruch wurde zur Schonung des Bestandes verzichtet.

Bild 13: Betonabbruch/Felsausbruch mit Kleinbagger und Abbauhammer im Stauklappenbereich. Im Hintergrund ist die Bauwand zu erkennen (Blick Richtung Oberwasser).

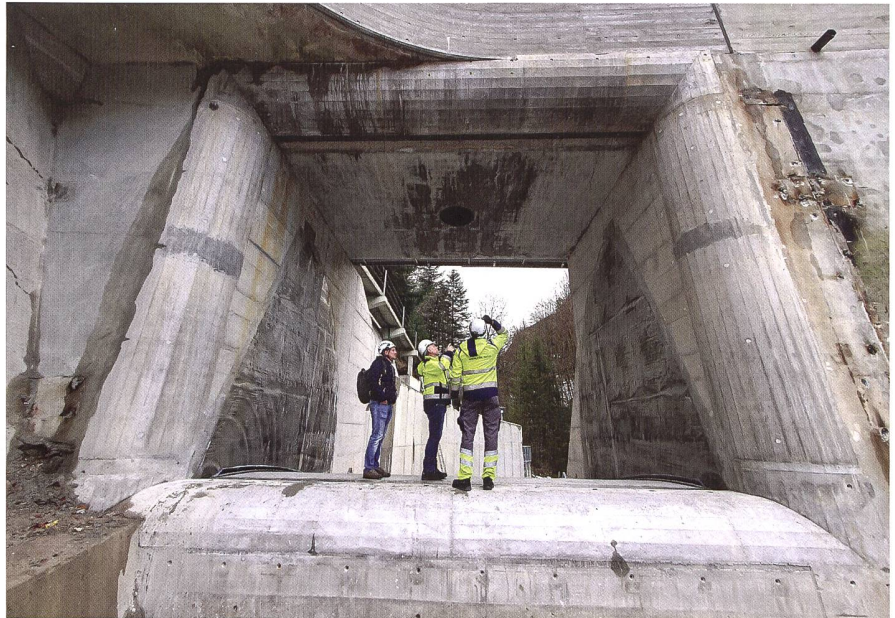
Bild 14: Vergrösserte Wehröffnung bei abgelegter Stauklappe mit ausgerundetem Zuströmbereich, Belüftungsschlitz an der Brückenuntersicht und Parapet auf der Mauerkrone (Blick Richtung Unterwasser).

cke über der Wehröffnung wurde deshalb als Druckbrücke konzipiert. Um Einwirkungen wie Unterdruck oder Schwingungsanregung bei Druckabfluss zu minimieren, wurde entlang der Brückenuntersicht ein Belüftungsschlitz eingebaut, welcher über 6 Belüftungsrohre DN250 von der Unterwasserseite her gespeist wird. Aus Gründen der Erdbebensicherheit wurde die Wehrbrückenuntersicht mit einem 70 cm starken Aufbeton verstärkt (Bild 14).

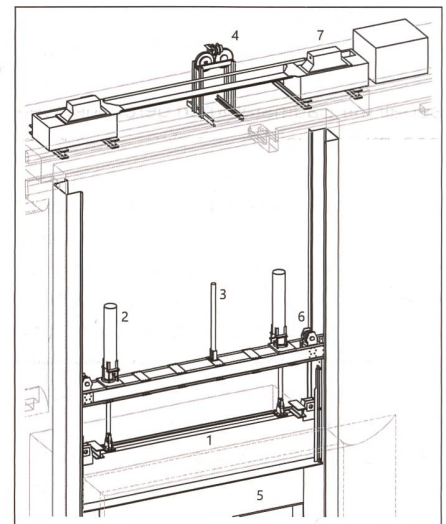
Bild 18: Blick vom Oberwasser auf die unabhängigen Antriebe der Regulierschütze (1–4) und der Hauptschütze (5–7). Neu wurden die Positionen 2–4 installiert. 1 Regulierschütze, 2 Hydraulikzylinder in rostfreier Tauchglocke, 3 Leitungsführung, 4 Schlauchtrommeln, 5 Hauptschütze, 6 Kettenaufhängung, 7 mechanischer Kettenantrieb (Quelle: Fäh Maschinen- und Anlagenbau AG, angepasst von AFRY Schweiz AG).

Über der Hauptschütze ist ein Joch angebracht, welches bislang die Führung der Regulierschütze (Gleitschütze) und die Aufhängung der Hauptschütze bildete. Darauf wurden zwei Hydraulikzylinder installiert, welche die Regulierschütze neu unabhängig von der Hauptschütze antrei-

ben. Der Gleichlauf der beiden Hydraulikzylinder wird mittels einer Master-Slave-Steuerung erreicht. Die Hauptschütze kann nun direkt über den bestehenden Kettenantrieb angehoben werden und die Regulierschütze bleibt dabei geschlossen. Das Bild 18 zeigt die Hauptbestandteile der beiden unabhängigen Antriebe.

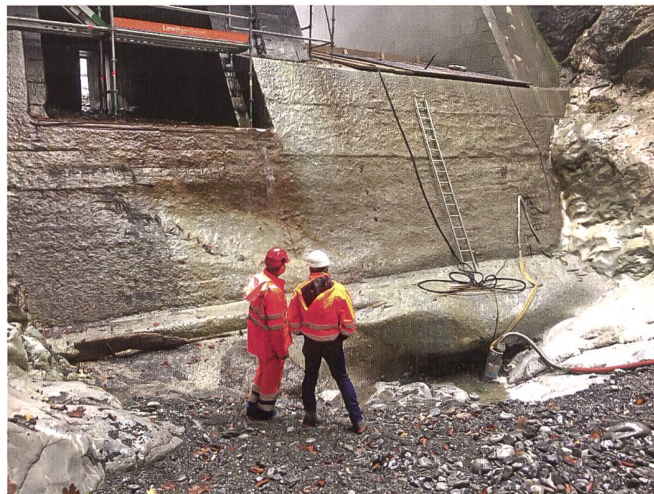
Nach Entleerung des Kolkes im Unterwasser des Stauwehrs wurden Abrasionserscheinungen am Dammfuss und am anstehenden Fels festgestellt (vgl. Bild 20). Die Gelegenheit wurde genutzt, um einen neuen Vorbeton am Dammfuss zu erstellen sowie im Bereich des Kolks eine Verschleisschicht auf den Wehrkörper aufzubringen. Zudem wurden 3t schwere Blöcke vor den neuen Mauerfuss im Kolk platziert (vgl. Bild 21).

Bild 20: Dammfuss mit Abrasionserscheinungen am Wehrbeton sowie Auskolkungen. Oben rechts ist der Auslauf der Haupt- und Regulierschütze, oben links der Auslauf der beiden Grundablässe zu erkennen.

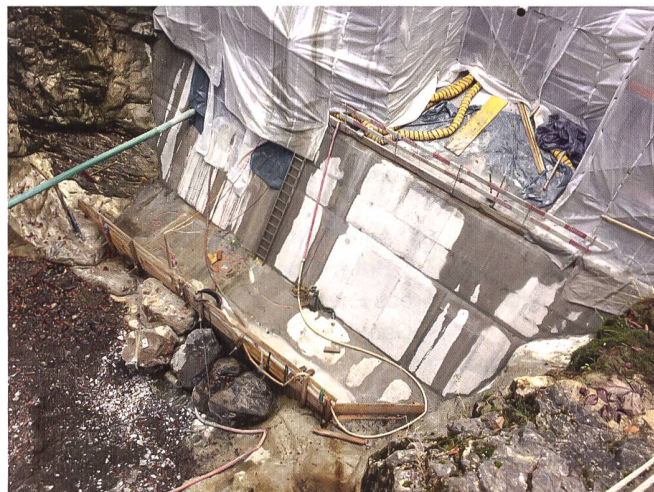
Bild 21: Neue Verschleisschicht unter den Ausläufen der Haupt- und Regulierschütze und der Grundablässe, neuer Vorbeton am Dammfuss sowie Blöcke als Kolkenschutz.
