Zeitschrift: Wasser Energie Luft = Eau énergie air = Acqua energia aria

Artikel: Erhöhung Hochwassersicherheit Stauwehr Schlattli

Erhöhung Hochwassersicherheit Stauwehr Schlattli

John Kolberg, Lukas Schneider

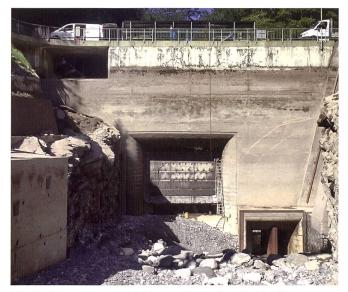
Eine Besonderheit beim Stauwehr Schlattli stellt die geteilte Haupt- und Regulierschütze dar, welche bis anhin mit einem gemeinsamen Antrieb angehoben wurde. Die Regulierschütze liegt auf der Hauptschütze auf und schliesst somit mit ihrer Schwellendichtung auf der Oberkante der Hauptschütze ab (vgl. Bild 4). Der mechanische Kettenantrieb war an der Regulierschütze angeschlossen und ermöglichte deren unabhängigen Betrieb bis zu einer maximalen Öffnungshöhe von 1,3 m. Dadurch konnte die Regulierschütze zur Feinregulierung des Wasserspiegels im AGB Selgis eingesetzt werden. Erst bei einem weiteren Anheben der Regulierschütze wurde die Hauptschütze mit angehoben. Wenn die kombinierte Haupt- und Regulierschütze, welche das leistungsfähigste Wehrorgan darstellt, zur Durchleitung eines Hochwasserabflusses gezogen werden musste, wurde zuerst die Regulierschütze um 1,3 m angehoben und dadurch eine Öffnung über der Hauptschütze erzeugt. Im Fall von erhöhtem Schwemmholzaufkommen führt diese Betriebsart zu einem erhöhten Verklausungsrisiko.

Bild 3: Oberwasseransicht des Stauwehrs Schlattli im Ausgangszustand. Oben links: Öffnung der Stauklappe mit Schwimmerschacht, Mitte: Haupt- und Regulierschütze, unten rechts: Grundablässe 1 und 2.

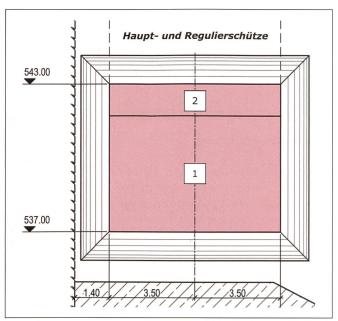
Bild 4: Oberwasseransicht des Hauptdurchlasses mit Haupt- (1) und Regulierschütze (2).

Der Antrieb der Haupt- und Regulierschütze wurde entkoppelt, um ein Anheben der geteilten Haupt- und Regulierschütze zu ermöglichen, ohne dass zwischen den beiden Schützentafeln eine Öffnung entsteht.

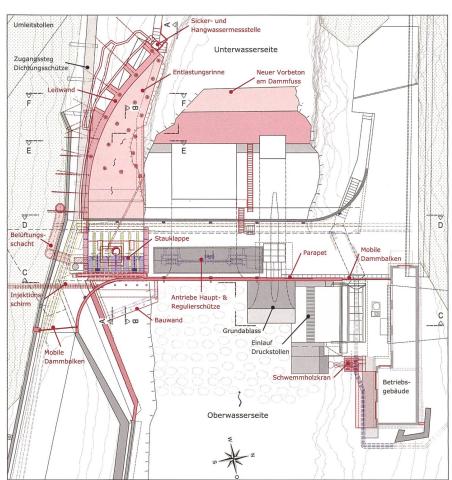
Bild 6: Situation des Stauwehrs Schlattli mit umgesetzten Massnahmen zur Erhöhung der Hochwassersicherheit und Instandhaltung.

Das Hochwasserereignis vom Juli 2010 gab den Ausschlag, die Hochwassersicherheit des Stauwehrs Schlattli grundlegend zu überprüfen und sowohl bauliche als auch betriebliche Massnahmen zu deren Erhöhung auszuarbeiten. Die *Bilder 6 und 7* geben einen Überblick über die umgesetzten baulichen Massnahmen.

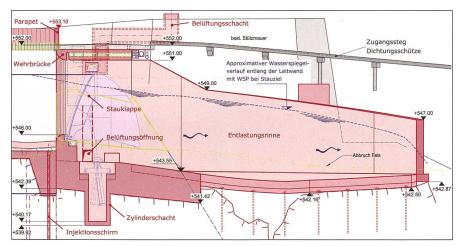
Bild 7: Längsschnitt durch die vergrösserte Wehröffnung mit Stauklappe und anschliessender Entlastungsrinne.

Zur Erhöhung der Entlastungskapazität des Stauwehrs Schlattli wurde der Durchlass im Bereich der bestehenden Stauklappe von 1,00x6,00m auf 4,00x6,00m (B/H) vergrössert. Diese Massnahme stellte einen wesentlichen Eingriff in das Gesamtbauwerk dar, weshalb vertiefte Untersuchungen zur Stand- und Erdbebensicherheit des Stauwehrs durchgeführt wurden.

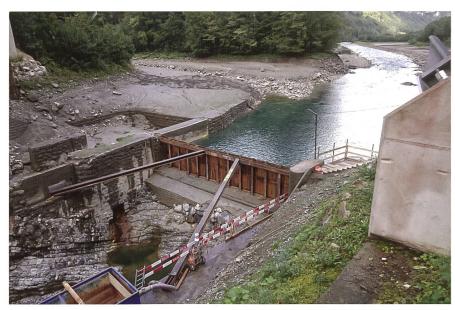
Bild 9: Bauwand im Oberwasser des Stauwehrs Schlattli auf der Schwelle der alten Wasserfassung zur Umleitung der Muota durch den Umleitungsstollen (Aufnahme während des Einstauversuchs).

Die Bauwand wurde so ausgelegt, dass sie bei Zuflüssen von mehr als 130 m³/s überströmt werden konnte. Dies entspricht etwa einem Hochwasserereignis mit einer mittleren Wiederkehrperiode zwischen 2 und 5 Jahren. Aufgrund der engmaschigen

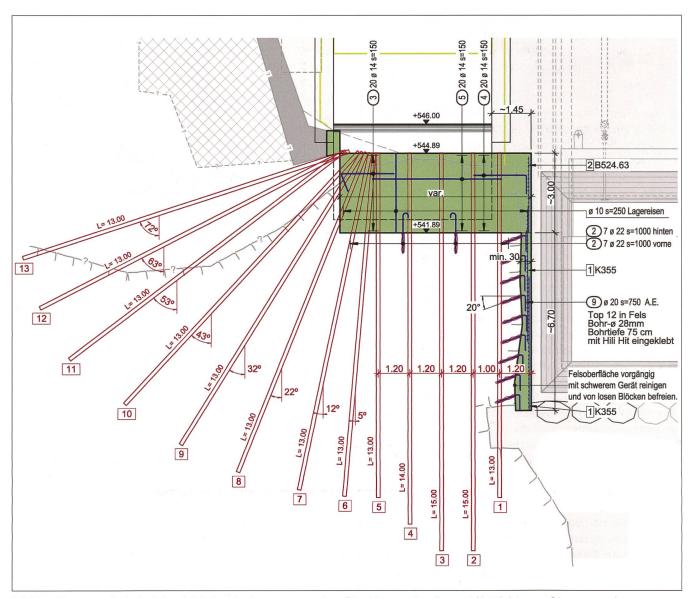
Bild 12: Planausschnitt bei den Injektionsbohrungen vor dem Stauklappenfundament (Ansicht vom Oberwasser).

serseitig vom künftigen Stauklappenfundament wurde zudem ein rund 2m tiefer, abdichtender Betonriegel erstellt.

Der Injektionsschirm besteht aus 13 fächerförmig angeordneten Injektionsbohrungen von 13 bis 15 m Länge, welche mit Manschettenrohren ausgerüstet und unter Drücken bis 12 bar mit Feinzement Typ Normo 5R ausinjiziert wurden.

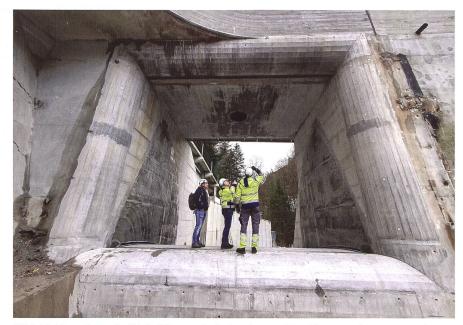
Bild 14: Vergrösserte Wehröffnung bei abgelegter Stauklappe mit ausgerundetem Zuströmbereich, Belüftungsschlitz an der Brückenuntersicht und Parapet auf der Mauerkrone (Blick Richtung Unterwasser).

cke über der Wehröffnung wurde deshalb als Druckbrücke konzipiert. Um Einwirkungen wie Unterdruck oder Schwingungsanregung bei Druckabfluss zu minimieren, wurde entlang der Brückenuntersicht ein Belüftungsschlitz eingebaut, welcher über 6 Belüftungsrohre DN250 von der Unterwasserseite her gespeist wird. Aus Gründen der Erdbebensicherheit wurde die Wehrbrückenuntersicht mit einem 70 cm starken Aufbeton verstärkt (*Bild 14*).

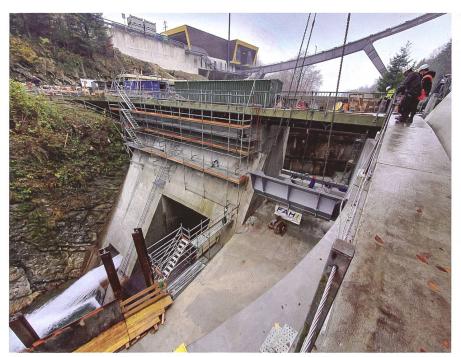
Bild 16: Einheben der Stauklappe mit einem Pneukran auf dem Vorplatz der Stoosbahn (oben links).

Die rund 9t schwere Stauklappe wurde von einem Pneukran mit einer Reichweite von rund 50 m über die Muotaschlucht bis zum Einbauort gehoben (vgl. Bild 16). Der Pneukran stand dabei auf dem Vorplatz der Stoosbahn. Mittels Kettenzügen wurde die Stauklappe schliesslich unter die Wehrbrücke in ihre Endposition gezogen.

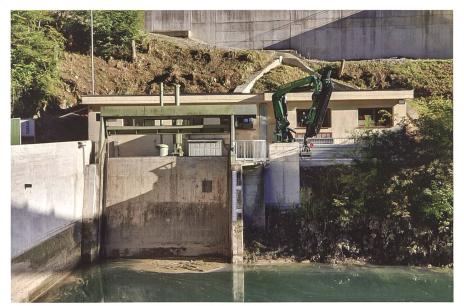
Bild 19: Rechenanlage beim Einlauf zum Druckstollen (links) mit neuem Schwemmholzkran inkl. Fundament (rechts) vor dem Betriebsgebäude.

Als Schwemmholzkran wurde ein Palfinger PK 33002 ortsfest installiert, welcher bei einer maximalen Ausladung von 21 m noch rund 600 kg heben kann. Ein rotierbarer Holzgreifer ermöglicht die Entfernung von Stämmen und grösserem Geschwemmsel. Damit kann einer Verklausung der Wehrorgane vorgebeugt werden. Während eines Hochwasserereignisses sind grosse Mengen an Schwemmholz zu erwarten, welche im Grundsatz durch das Stauwehr abgeleitet werden.

Die Position wurde so gewählt, dass der Schwemmholzkran den Bereich zwischen Fassung und Hauptdurchlass überstreicht und Schwemmholz und Geschwemmsel aus dem AGB Selgis und den Geschwemmselmulden der Rechenreinigungsanlage auf LKWs laden kann, welche auf die Mauerkrone fahren können. Das rund 11 m³ grosse Betonfundament des Schwemmholzkrans musste auf 6 Mikropfählen fundiert werden, wobei 2 Pfähle als Zugpfähle fungieren.

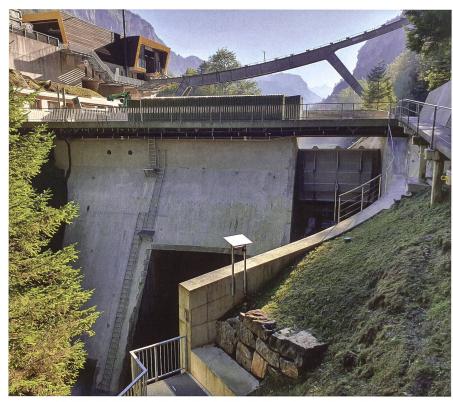
Bild 22: Unterwasserseite Stauwehr Schlattli nach Abschluss der Bauarbeiten. Im Vordergrund ist die Leitwand der Entlastungsrinne mit neuer Sickerwassermessstelle, rechts dahinter die neue Stauklappe erkennbar.
