# Pfarrkirche St. Maria in Nebikon

## Dach- und Teilaussenrenovation

*Hugo Schlüssel / Stefan Zollinger*

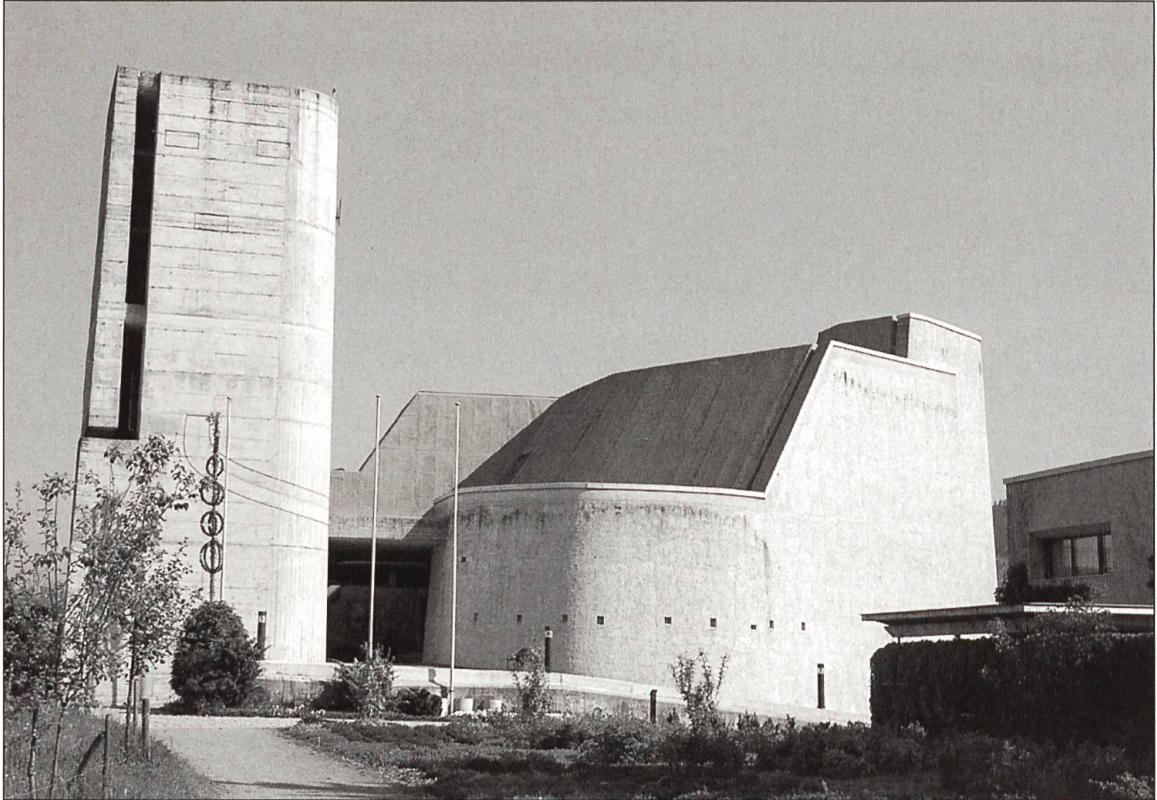
Seit dem Bau der Pfarrkirche hat das Dach der Kirchgemeinde wegen undichten Bereichen und jährlich wiederkehrenden Unterhaltsarbeiten Sorgen und Kosten bereitet. Deshalb beanspruchten 89% des gesamten Kostenaufwandes die Sanierungsarbeiten des Daches. Infolge des notwendigen Fassadengerüsts konnten gleichzeitig die Fassaden renoviert werden. Die Sanierungsarbeiten des Kirchturmes

*Zustand vor der Renovation ...*

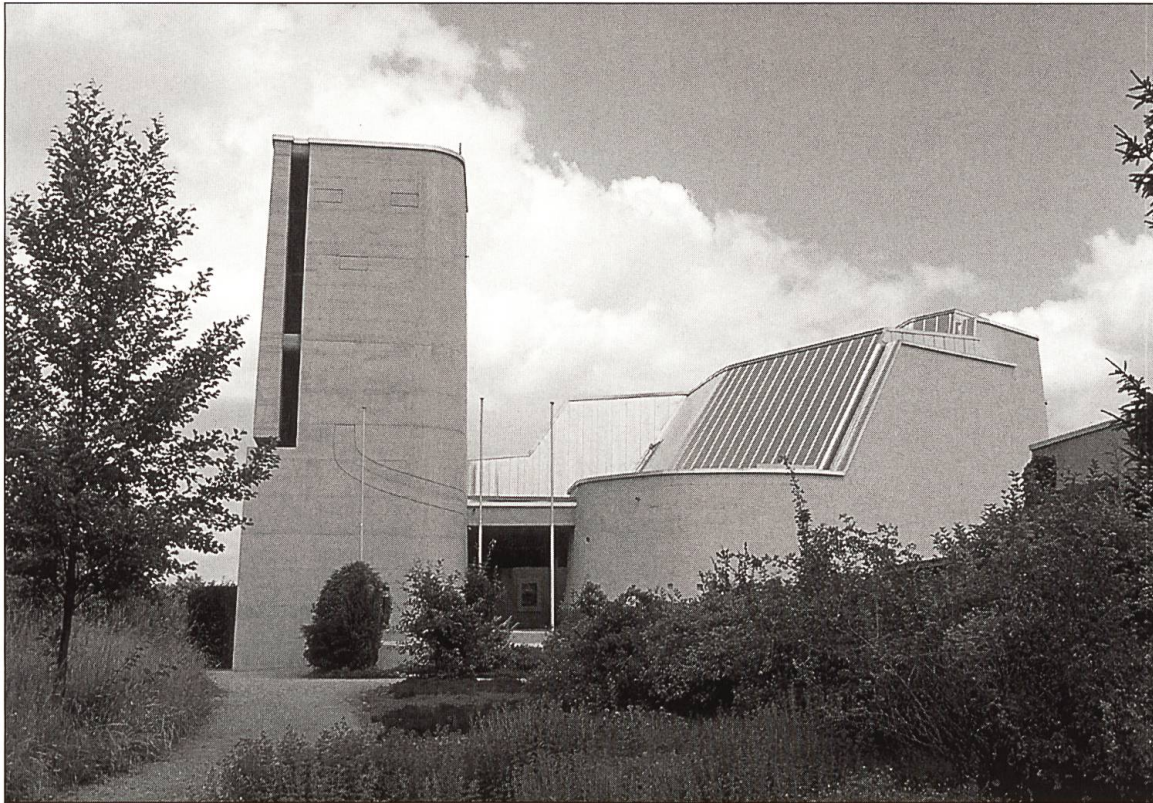
*... und nach der Renovation.*

weiterverfolgt und verbessert. Als erste Massnahme wurden die Kies-Beschwe rungsschicht in den unteren verdeckten Bereichen, die Dachhaut und die durchnässte Wärmedämmung entfernt. Als Entwässerungsebene während der langfristigen Bauzeit und zur Verbesserung der bestehenden Dampfsperre wurde eine zusätzliche Bitumen-Dichtungsbahn aufgebracht.

Zur Aufnahme der Wärmedämmung, dem Einbau eines funktionstüchtigen Unterdaches und der Ausbildung der Minimalneigung des Blechdaches musste eine aufwändige und zeitintensive Holzkonstruktion so aufgebaut werden, dass die Lasten des neuen Daches auf die bestehenden Primärtragwerke (Stahlkonstruktion) der Kirche übertragen werden konnten.

Das Blech-Doppelfalzdach wurde mit einer minimalen Neigung von sieben Prozent ausgeführt. In wärme- und dampfdiffusionstechnischer Hinsicht ist diese Konstruktion funktionstüchtig. Aufwändig ist bei diesem System das Gewährleisten der Durchlüftung mit veränderter Dachgeometrie und höheren Investitionskosten als bei Flachdachvarianten.

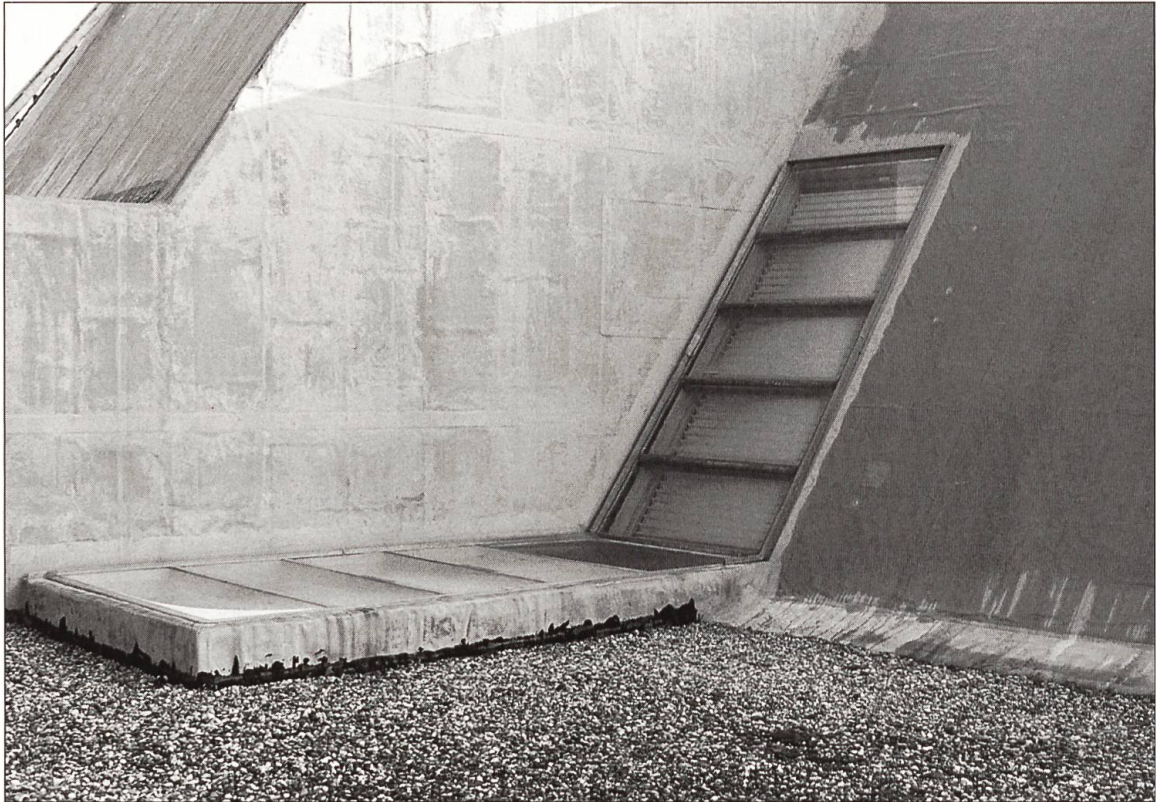
*Detailansicht des Kirchendaches (Oberlicht und Betonvordach) vor der Renovation.*

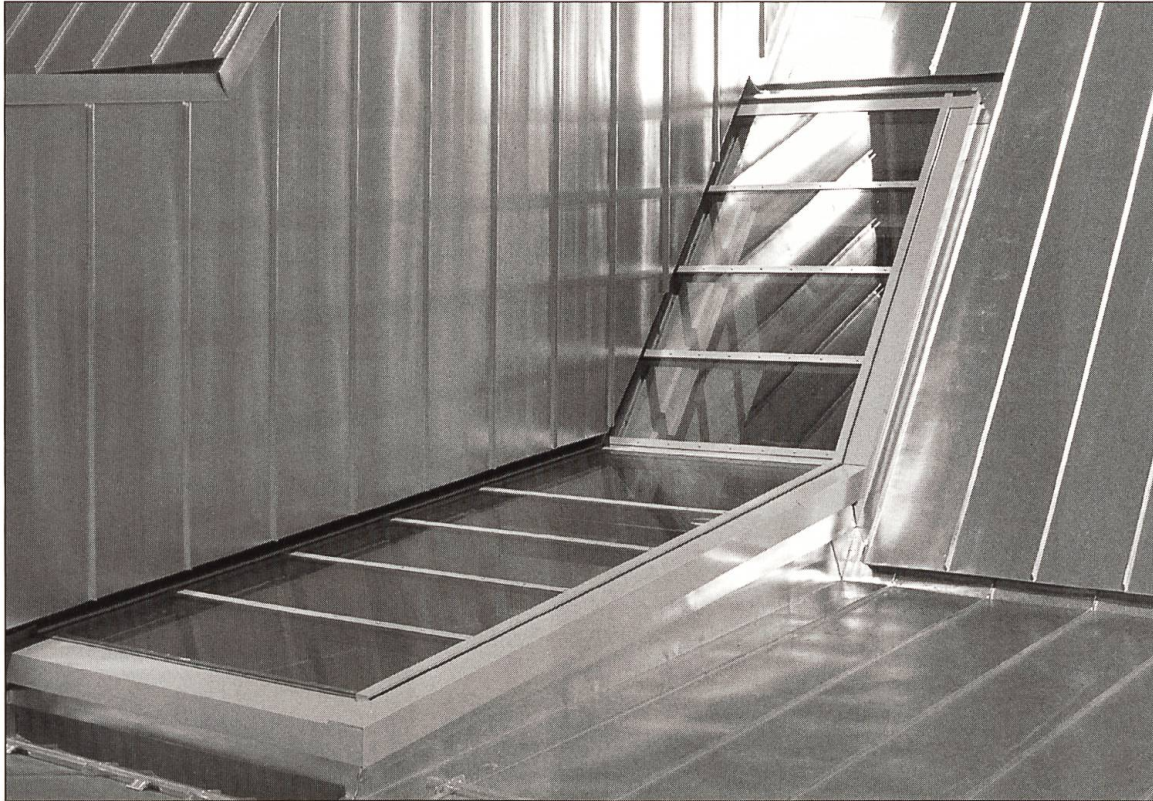
*Nach der Renovation präsentiert sich das Ergebnis: Doppelfalz-Blechdach und ebenes Betonvordach.*

Das neue Dach wurde als doppelt hinterlüftetes Kaltdach konzipiert. Als tragende und formgebende Konstruktion wurden Massivhölzer als Pultdachträger in einer Neigung von sieben Prozent ausgeführt. Damit die unregelmässigen Formen des Kirchendaches ausgemittelt werden konnten, musste ein aufwändiges Schnurrgerüst erstellt werden. Die Übertragung dieser Dachformen auf die Konstruktionshölzer erforderte grosses Vorstellungsvermögen und handwerkliches Geschick von den Zimmerleuten. Auf dem gesamten Dach hat jeder Träger eine andere Form, kein Träger gleicht dem anderen!

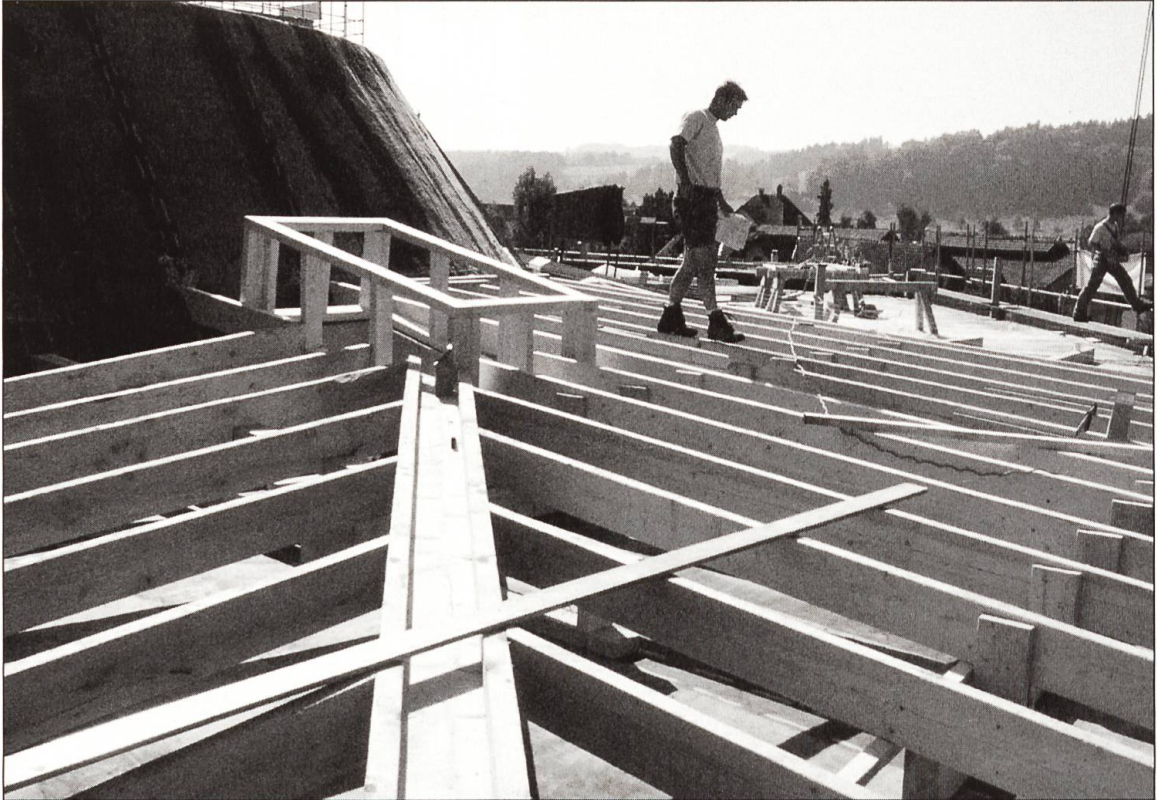
*Bild oben: Die Tragkonstruktion ist im Holzbau gehalten (Ebene eins mit Verlängerungsbauten Lichtschalen).*

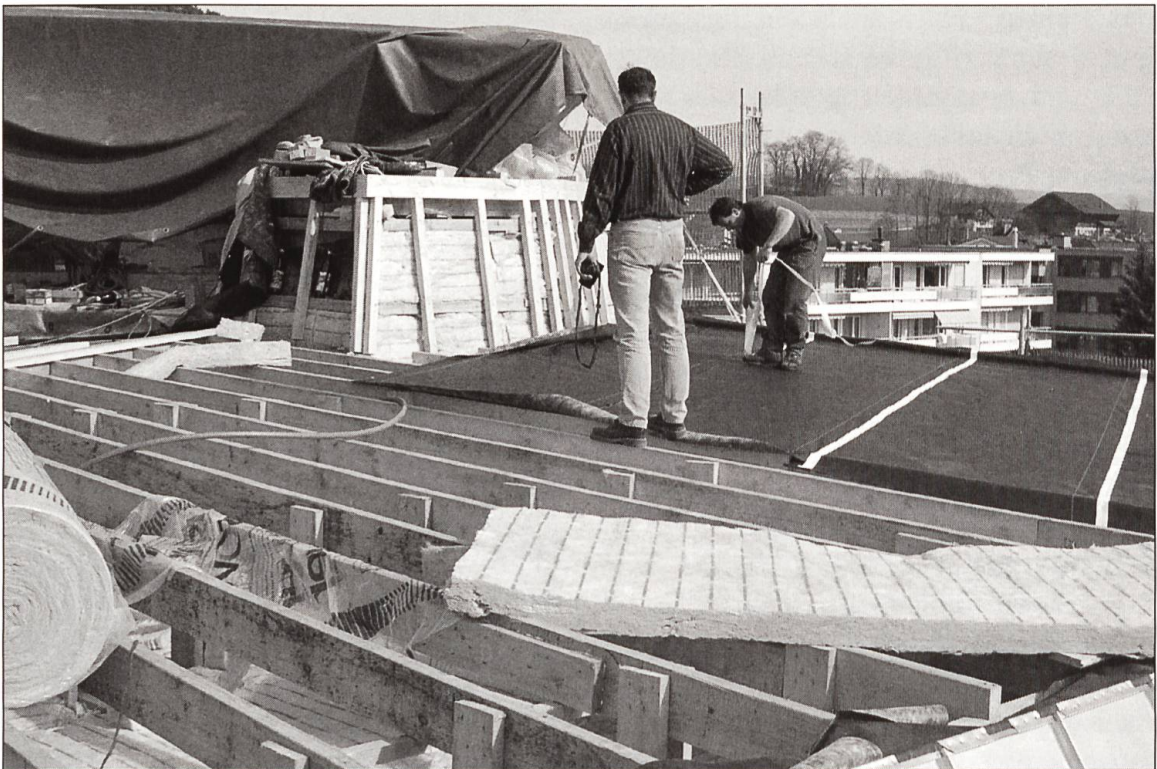
*Bild unten: Aufbringen der Wärmedämmung und Unterdachbahn von Ebene zwei.*

Unter der Tragkonstruktion wurde das ganze Dach mit 120 mm Wärmedäm-

mung ausgelegt. Auf die neue Holzkonstruktion wurde eine erste Unterdachbahn verlegt. Unter und über diesem Unterdach befinden sich zwei durchlüftete Hohlräume, die für einen trockenen und gut durchlüfteten Dachraum sorgen. Die Unterlage für die Spenglerarbeiten bildet eine Dachschalung, die auf einer Konterlatte vernagelt ist. Eine zweite Unterdachbahn schützt die Dachschalung und bildet gleichzeitig die Trennlage zum Blechfalzdach aus industriell verzinktem Kupferblech.
