Band: 63 (1988)

Heft: 12

Artikel: Baugenossenschaft Gstalden, Horgen: Aussensanierung

Baugenossenschaft Gstalden, Horgen: Aussensanierung

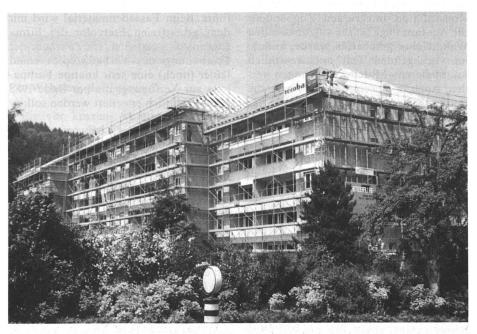
Die Balkonbrüstungen weisen an den Aussen- und Innenflächen vereinzelte Betonabsprengungen über rostenden Armierungseisen auf. Die nur 5,5 cm starken Brüstungsunterteile der auskragenden Balkone weisen häufig massive Beschädigungen in Form von Betonabsprengungen und Rissen auf. Vereinzelte Unterteile sind auf eine Länge von 0,5 bis 1 m¹ durch Frosteinwirkung abbruchgefährdet.

Fazit: Der Vergleich von Karbonatisierung und Überdeckung zeigt, dass zwischen 20 und 88 Prozent (i.M. 54 Prozent) der Armierungseisen im 5,5 cm starken unteren Balkonbrüstungsteil bereits im karbonatisierten Bereich liegen und somit gegen Zutritt von Sauerstoff

Dies ist die Erklärung für die vermehrt sichtbaren Risse und Betonabsprengungen in diesem Teil der Balkonbrüstungen sowie der bereits vereinzelt festgestellten Querschnittverminderungen an Armierungseisen. Aufgrund des Karbonatisierungsdiagramms kann zudem ausgesagt werden, in wieviel Jahren die Karbonatisierungsfront welche Tiefe erreicht hat und wieviel Eisen davon betroffen sind. Im vorliegenden Fall sind dies:

Bei der Ausführung wird nun jedes Betonelement mit speziellen Messmethoden geprüft, und die drohenden und heute noch mehrheitlich unsichtbaren Betonschäden werden durch die Betonsanierungsfirma saniert.
