**Heft:** 4: Renovieren, Sanieren

Artikel: Betonkrebs erfordert frühzeitige Gesamtsanierung

# Betonkrebs erfordert frühzeitige Gesamtsanierung

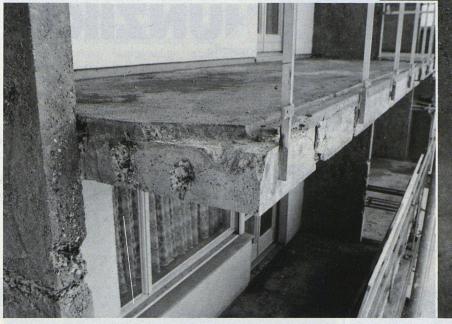
In den Bildern sind die Schäden am Beton gut sichtbar. Durch eindringende Feuchtigkeit wird eine bedrohliche Wechselwirkung ausgelöst: Einerseits rostet das Armierungseisen, und gleichzeitig wird der Beton angegriffen und brüchig. Die fachmännische Betonsanierung allein verursachte Baukosten in der Höhe von 1,5 Millionen Franken.
