# Betonkrebs erfordert frühzeitige Gesamtsanierung

**Viel früher als erwartet müssen Betonbauten saniert werden. Die einstmals für «unsterblich» gehaltene Betonbauweise zeigt heute vielerorts Schäden, welche dringend einer Gesamtsanierung bedürfen. Das Glück im Unglück: Die notwendigen Fassadensanierungen sind ein guter Anlass, um gleichzeitig die Energiebilanz zu verbessern und die Wohnqualität zu erhöhen.**

1964 war von Energiesparen noch keine Rede, und dem Beton traute man «ewigdauernde» Eigenschaften zu. Beides hat sich geändert. Als 1991 bei der Kolonie Industrie IV der Baugenossenschaft des eidg. Personals in Zürich BEP der Beton dringend saniert werden musste, entschloss man sich zu einer Gesamtsanierung. Man verbesserte durch Wärmeisolationen die Energiebilanz und steigerte die Wohn- und Lebensqualität durch Erneuerungsmassnahmen in Küche, Bad und Korridor.

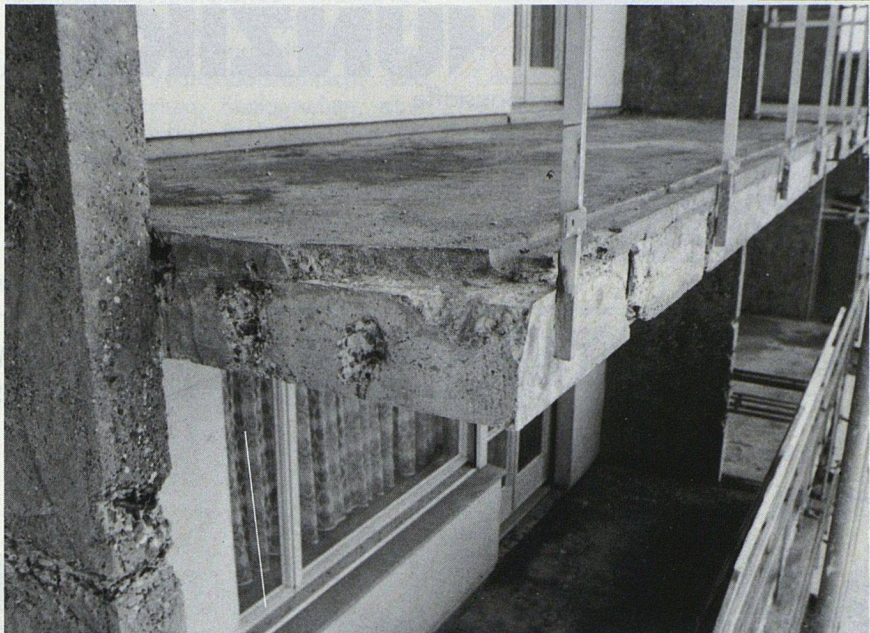
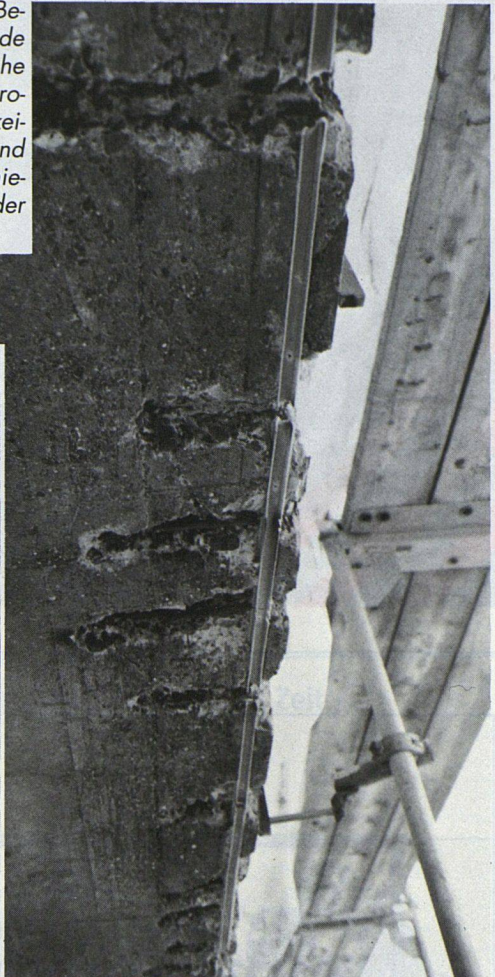
*In den Bildern sind die Schäden am Beton gut sichtbar. Durch eindringende Feuchtigkeit wird eine bedrohliche Wechselwirkung ausgelöst: Einerseits rostet das Armierungseisen, und gleichzeitig wird der Beton angegriffen und brüchig. Die fachmännische Betonsanierung allein verursachte Baukosten in der Höhe von 1,5 Millionen Franken.*

Anstoss zur Sanierung gab der an vielen Stellen ausgebrochene «Betonkrebs». An der gesamten Betonfassade musste die

Farbe und die Zementhaut mit Hochdruck abgetragen werden. Systematisch wurde das darin liegende Eisen kontrolliert und

notfalls sandgestrahlt und chemisch behandelt, um neue Schäden zu vermeiden. Dann erhielten die Gebäude eine «neue» Beton-Haut als zusätzlichen Schutz mit einer Schlämme. Darauf wurde eine 80 mm dicke Isolation geklebt und gedübelt. Wettermässig besonders exponierte Stellen bekamen eine vorgehängte Fassade: etwa 30% der Gesamfläche mit optisch schönen, witterungsbeständigen emaillierten Aluplatten (weiss mit gelben Ecken) und weitere 20% der Fassade mit Pericolor-Platten. Balkone und Laubengänge erhielten eine 60 mm starke Kompaktisolation.

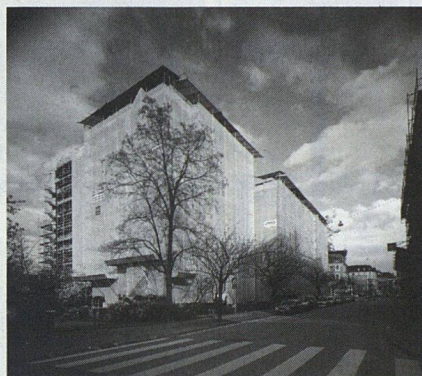
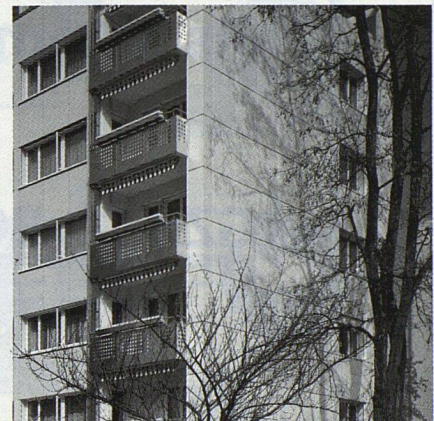
Im Bild links ist das Gebäude während des Umbaus zu sehen. Was unter dem Schleier gearbeitet wurde, ist daneben zu sehen (vgl. auch Foto auf der Titelseite).

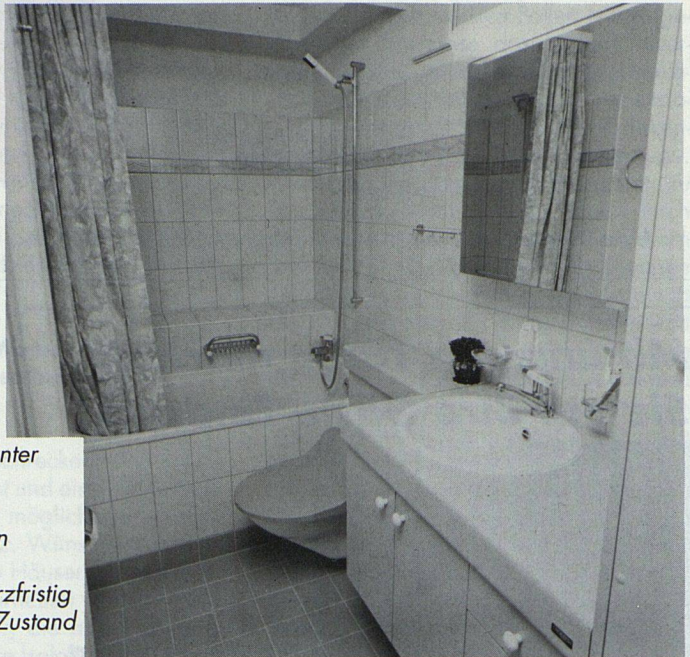
*Nur dank konsequenter Anwendung von teilverfabrizierten Installationseinheiten war es möglich, die Wohnungen kurzfristig und in bewohntem Zustand zu erneuern.*
