Artikel: Betonkrebs erfordert frühzeitige Gesamtsanierung

Betonkrebs erfordert frühzeitige Gesamtsanierung

Projekt: Meier + Steinauer AG

Bauherr: BEP

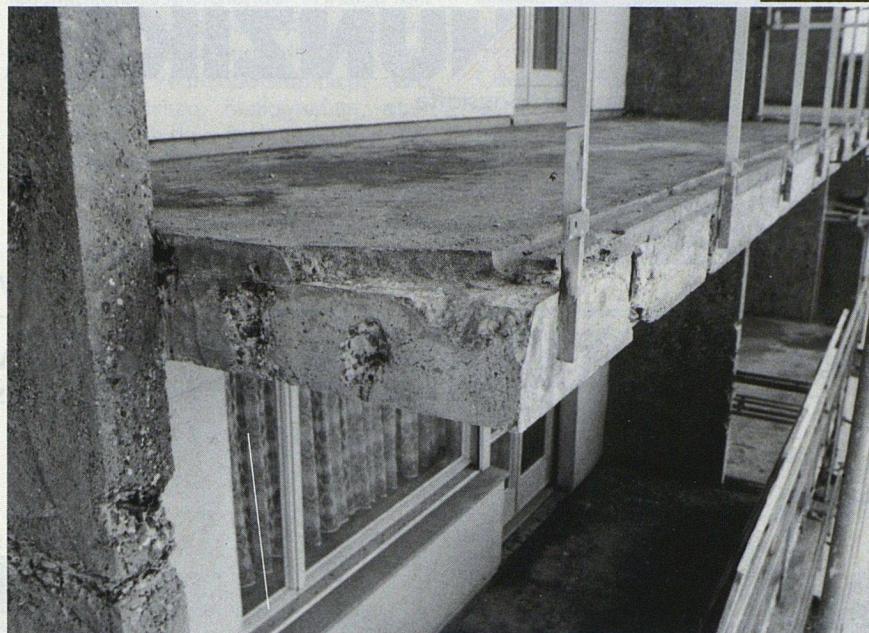
In den Bildern sind die Schäden am Beton gut sichtbar. Durch eindringende Feuchtigkeit wird eine bedrohliche Wechselwirkung ausgelöst: Einerseits rostet das Armierungseisen, und gleichzeitig wird der Beton angegriffen und brüchig. Die fachmännische Betonsanierung allein verursachte Baukosten in der Höhe von 1,5 Millionen Franken.

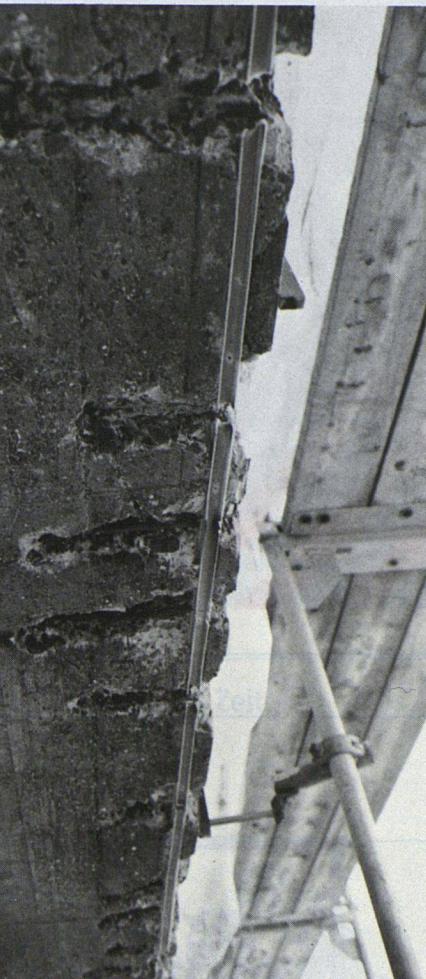
Anstoß zur Sanierung gab der an vielen Stellen ausgebrochene «Betonkrebs». An der gesamten Betonfassade musste die

Im Bild links ist das Gebäude während des Umbaus zu sehen. Was unter dem Schleier gearbeitet wurde, ist daneben zu sehen (vgl. auch Foto auf der Titelseite).

Farbe und die Zementhaut mit Hochdruck abgetragen werden. Systematisch wurde das darin liegende Eisen kontrolliert und ►

notfalls sandgestrahlt und chemisch behandelt, um neue Schäden zu vermeiden. Dann erhielten die Gebäude eine «neue» Beton-Haut als zusätzlichen Schutz mit einer Schlämme. Darauf wurde eine 80 mm dicke Isolation geklebt und gedübelt. Wettermäßig besonders exponierte Stellen bekamen eine vorgehängte Fassade: etwa 30% der Gesamtfläche mit optisch schönen,witterungsbeständigen emaillierten Aluplatten (weiss mit gelben Ecken) und weitere 20% der Fassade mit Pericolor-Platten. Balkone und Laubengänge erhielten eine 60 mm starke Komfortisolierung.

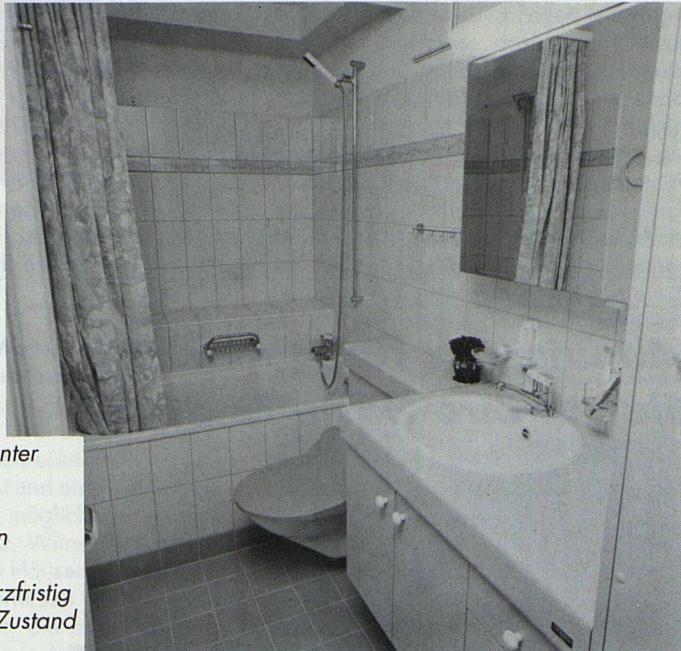
Nur dank konsequenter Anwendung von teilvorfabrizierten Installationseinheiten war es möglich, die Wohnungen kurzfristig und in bewohntem Zustand zu erneuern.
