Artikel: Gefährliche Faser richtig entsorgen : die Zürcher Genossenschaft Hofgarten entdeckt Asbest an ungewohntem Ort

Die Zürcher Genossenschaft Hofgarten entdeckte Asbest an ungewohntem Ort

Gefährliche Faser richtig entsorgen

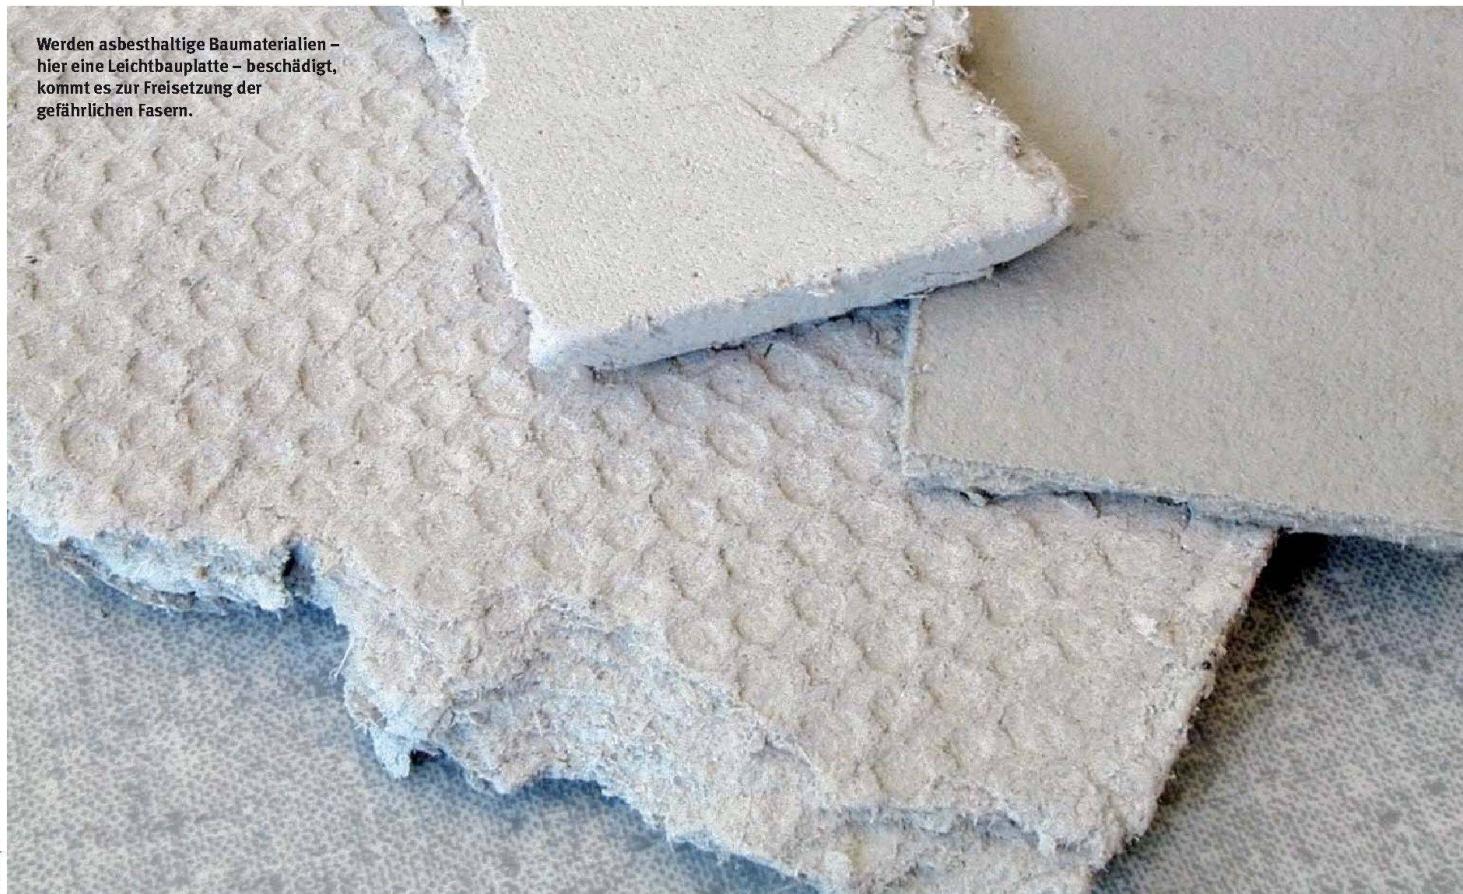
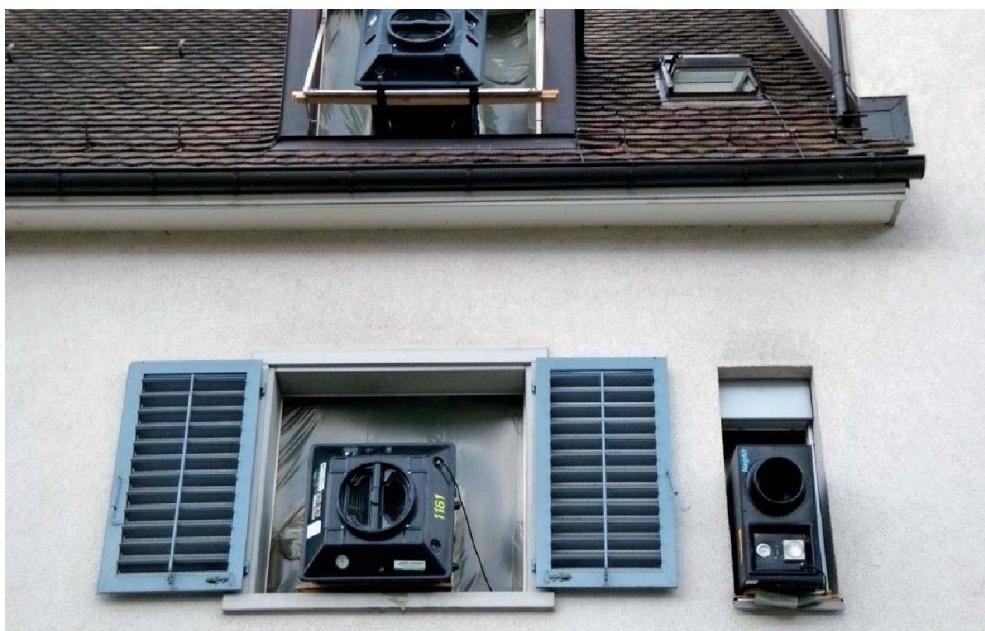
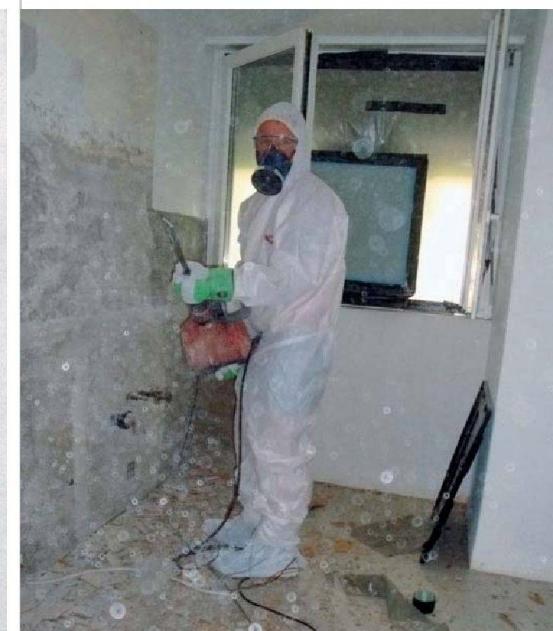
Asbestsanierung bei der Genossenschaft Hofgarten: Damit kein Asbest in die anderen Wohnungsäume gelangte, wurde mit Lüftungen ein Unterdruck erzeugt. Bei der Entsorgung tragen die Arbeiter komplett Schutzkleidung.

den Küchen und Bädern wurde vom spezialisierten Unternehmen ein Unterdruck erzeugt. Dadurch gelangten keinerlei schädliche Partikel in die anderen Zimmer. Die Asbestfasern wurden durch ein Lüftungssystem direkt in Säcke abgesogen und fachgerecht entsorgt. Eine Wohnung war in der Regel nach ein bis zwei Tagen vom Asbest befreit. Danach folgte eine Kontrolle mit Hightech-Geräten.

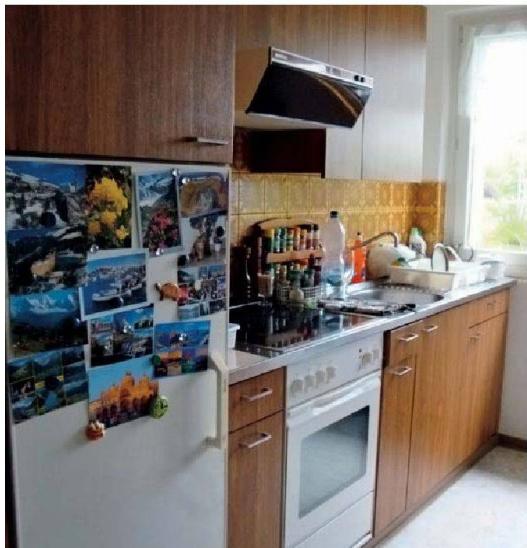
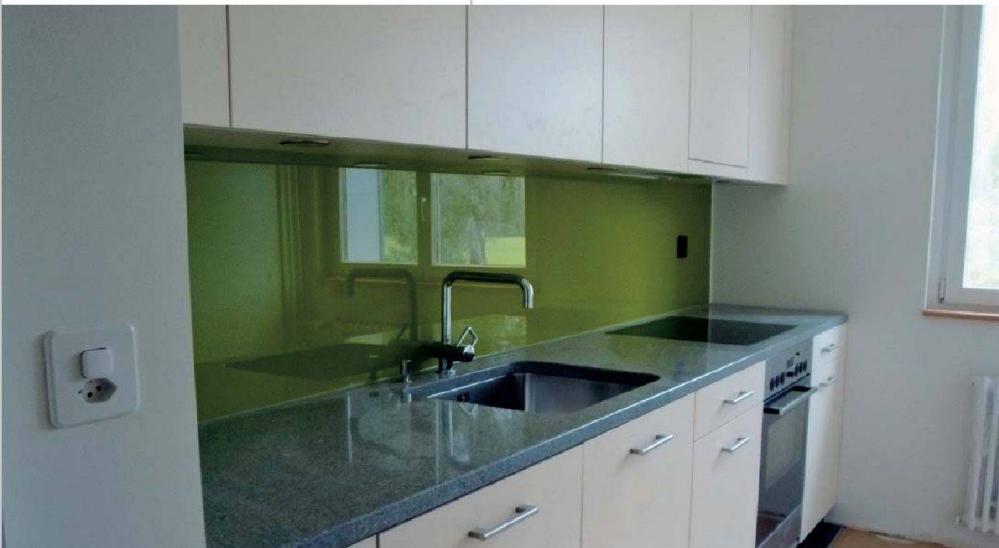
Vorher – nachher:
Die Küchen mit den
asbesthaltigen
Materialien sind
inzwischen vollständig
erneuert worden.
