## Der Kreuzgang beim Allerheiligen-Münster in Schaffhausen.

Von J. R. Rahn.

Der Kreuzgang des Allerheiligen-Münsters in Schaffhausen ist beschrieben in meiner „Statistik schweizerischer Kunstdenkmäler“ (Anzeiger 1889, S. 213) und von Dr. K. Henking im Neujahrsblatte des historisch-antiquarischen Vereins und des Kunstvereins in Schaffhausen für 1891, S. 11 u. f. Jetzt wird dessen Wiederherstellung geplant und es haben die im Hinblick darauf angestellten Untersuchungen zu mehrfachen Entdeckungen geführt.

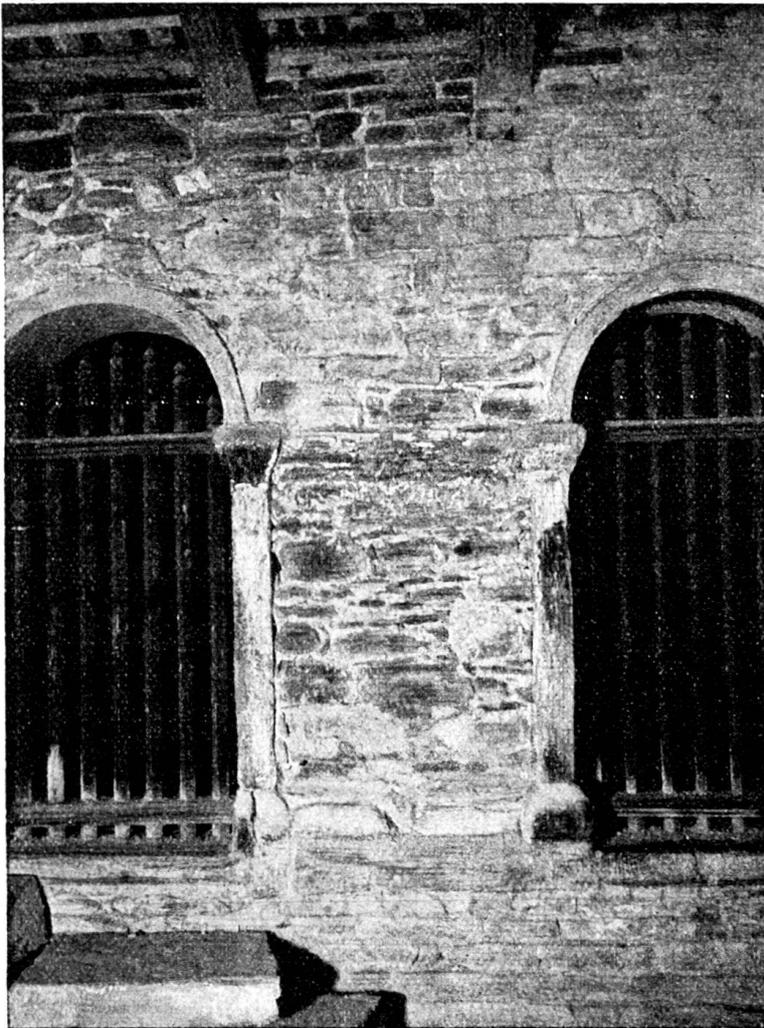
Fig. 90. Bogenstellungen im Ostflügel.

Im Gegensatz hierzu sind die Wandstreifen zwischen den Fenstergruppen und das über diesen befindliche Mauerwerk so nachlässig konstruiert, dass stellenweise das Tageslicht durch die Fugen dringt. Auch das dazu

verwendete Material ist schlecht. Es besteht aus Kalksteinbrocken mit dazwischen versetzten Ziegeln, ganzen und zerbrochenen, auch Bruchstücke von Hohlziegeln sind vermauert und dazu zahlreiche Bestandteile von romanischen Bogenstellungen. Kapitäle, Gesimse, Basen, Bogen- und Sockelstücke sind aus beiden Fensterfronten herausgenommen worden und teilweise jetzt noch darin verflocht.

Sodann ist auf die Wangen der Mauerstreifen zu achten, welche im Ostflügel die Fenstergruppen trennen. Sie sind mehrfach (Fig. 90) durch gleiche Pfeiler gebildet, wie ein solcher zwischen den bei-

Im Gegensatze ferner zu den gemauerten und mit älteren Bauteilen versetzten Wandstreifen, welche die drei ersten Gruppen von einander trennen, ist zwischen die fünfte und sechste ein schmaler Pfeiler mit geschwiegter Deckplatte und Basis gestellt, und zwar sind seine Formen und Dimensionen die gleichen, wie die der Wangen an den vorhin genannten Mauerstreifen (Fig. 90 und 91 oben). Es folgt daraus, dass bei der Herstellung des jetzigen

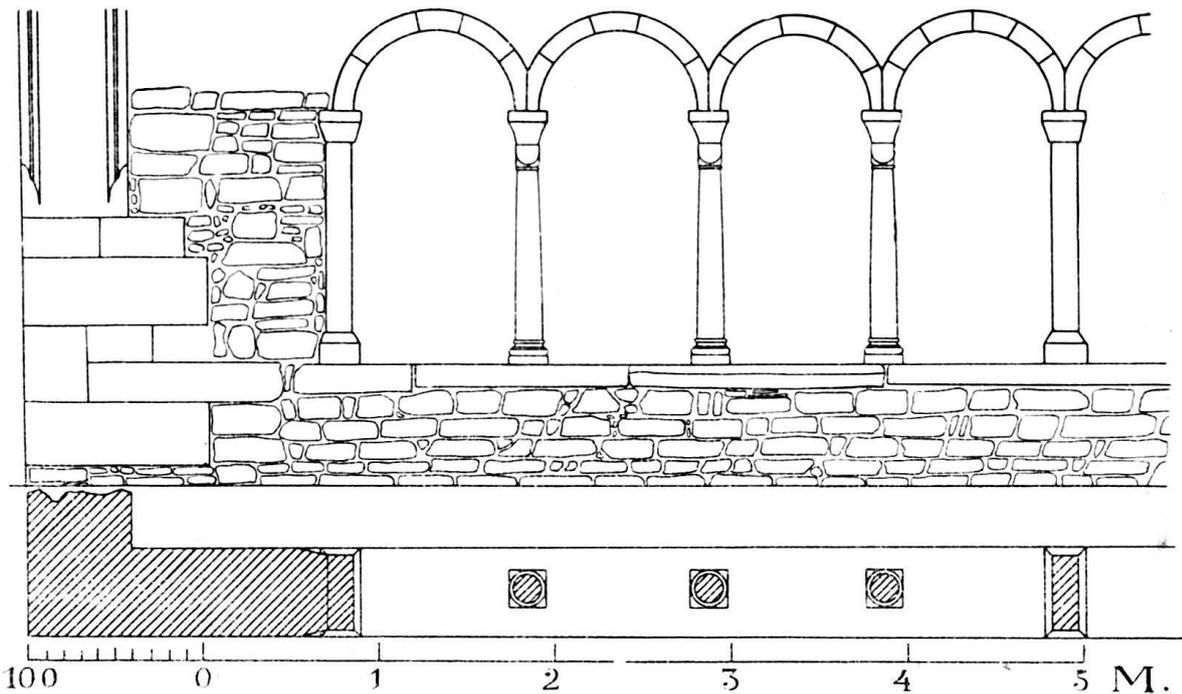
Fig. 91. Südlichste Bogenstellung im Ostflügel.  
(Die Säulchen rekonstruiert.)

den Fenstergruppen am Südende steht, (Fig. 91) d. h. die Basen und Kämpfer sind allseitig ausladend gebildet. Nur im Nordflügel ist dies nicht der Fall. Hier sind die basenlosen Wangen und ihre Kämpfer da, wo sie an den Mauerpfeiler stossen, glatt gemeißelt. Im übrigen ist alles so eilfertig und sorglos wie im Ostflügel beschaffen. Ueberall sind und waren romanische Bruchstücke verflocht und als solche stellen sich auch die Kämpfer dar. Bald laden sie dreiseitig, bald nur unter der Bogenleibung vor; anderswo sind zwei Deckgesimse über einander gelegt (Fig. 92) oder es ist als solches eine hochkant

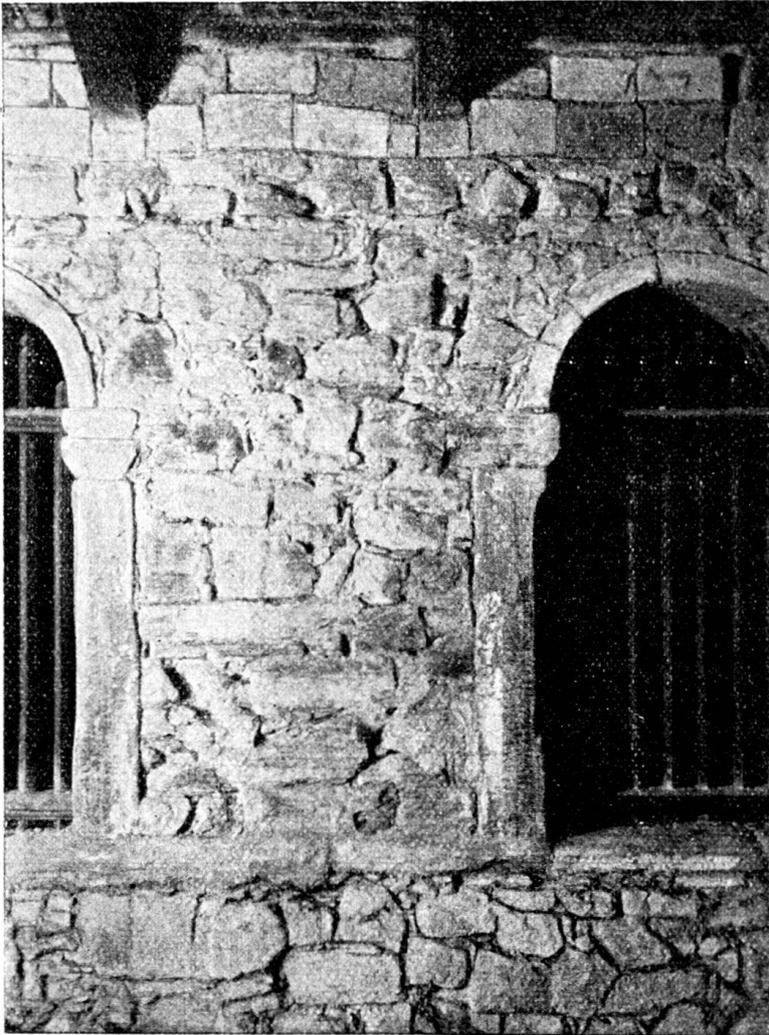
Fig. 92. Bogenstellungen im Nordflügel.

breitkant gestellten Backsteinen das ehemalige Auflager der Decke markierten (Fig. 92 oben)<sup>2)</sup>. Weniger deutlich sind solche Spuren an der Frontwand des Ostflügels wahrzunehmen.

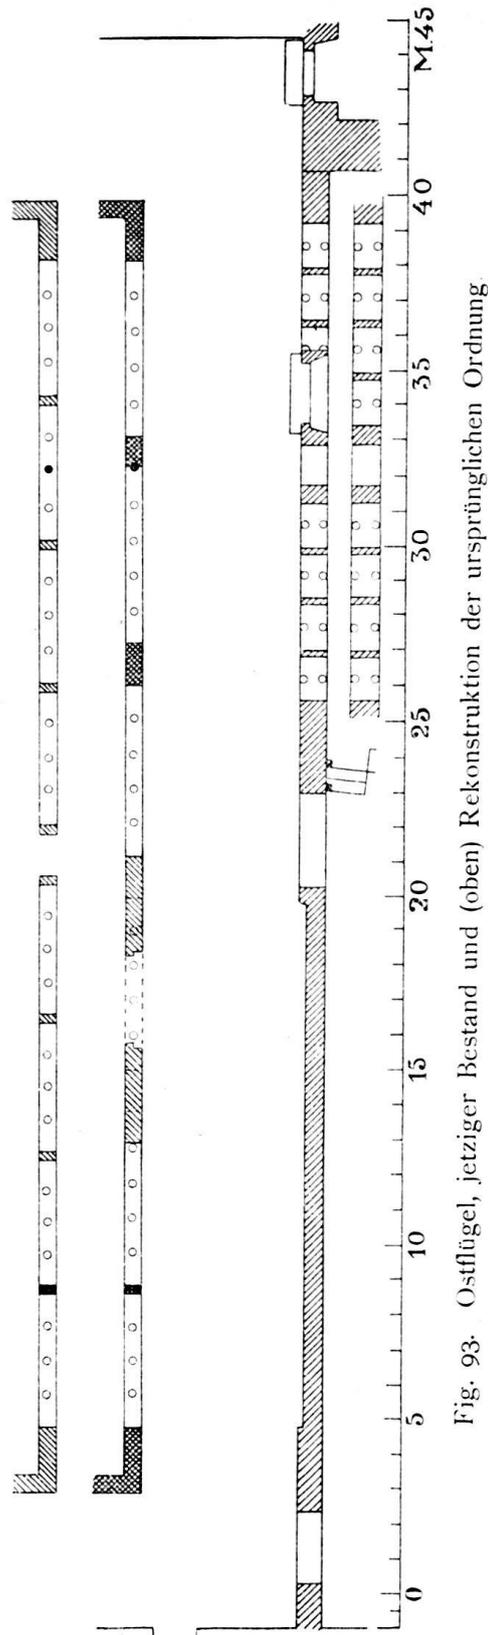
Fig. 93. Ostflügel, jetziger Bestand und (oben) Rekonstruktion der ursprünglichen Ordnung.

Für die Rekonstruktion jenes ursprünglichen Bestandes liegen zwei Anhaltspunkte im Ostflügel vor. Hier nämlich (Fig. 93) fällt zunächst die Ungleichheit in der Verteilung der Bogengruppen und der Breite der zwischen ihnen befindlichen Mauerpfeiler auf. Der ersteren sind es bis zum Ausbruch der nunmehr beseitigten Mittelthüre sechs gewesen, wovon fünf Gruppen aus je fünf Arcaden bestanden, während die südlichste nur deren vier begreift.

Dies aber vorausgesetzt, liegt die Annahme nahe, es habe der ursprünglichen Befensterung eine andere Anordnung zu Grunde gelegen, nämlich die von vierteiligen Bogengruppen, wie eine solche am Süden besteht, wobei dann eben jene Spolien nach Analogie des jetzt noch in situ befindlichen Pfeilers die Zwischenstützen waren (vgl. die Rekonstruktion Fig. 93 oben). So

Epitaphien und die Thüre, die zu dem 1861 erbauten Vorraum der S. Annakapelle führt. Indessen fällt es nicht schwer, die ursprüngliche Anordnung sich vorzustellen (Fig. 93 unten), die darin bestand, dass je vier Doppelfenster zu beiden Seiten einer mittleren Thüre geöffnet waren. Diese letztere ist nur 1,90 m hoch und der kämpferlose gleichfalls ungegliederte Rundbogen aus durchlaufenden Keilen von abwechselnd rotem (Klettgauer-) und blauem (Rorschacher-) Sandstein gefügt. Gleiches wiederholt sich an den Fensterbögen, und wieder dieselben Materialien, hier aber in zufälliger Wahl, sind für die Säulen verwendet, die, je zwei hintereinander gestellt, mit schmalen Zwischenpfeilern wechseln. Letztere sind ungegliedert, nur die äussersten Wangen beider Fenstergruppen sind

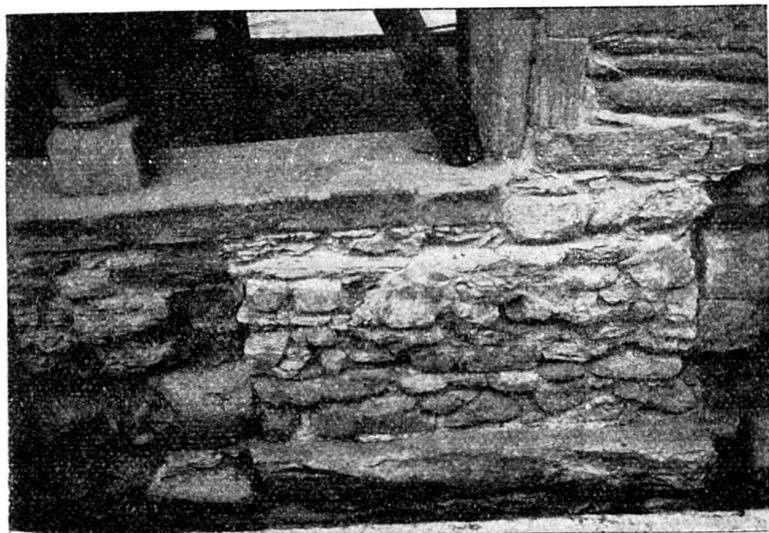
Fig. 94. Ehemalige Mittelthüre im Ostflügel.

während die Brüstungen rechts und links fast ausschliesslich aus Kalksteinen mit guten Lagern bestehen. Dass diese Unterbrechung aber keine zufällige ist, sondern eben die Stelle einer ehemaligen Thüre bezeichnet, beweisen das Vorhandensein einer Schwelle<sup>1)</sup> und die Struktur der Wangen,

<sup>1)</sup> Diese Schwelle, deren Auftrittfläche deutliche Spuren von Abnutzung zeigt, ist in einer Tiefe von 0,75 von oberkant Fensterbank, oder 14 cm unter dem jetzigen Boden gelegen. Von Basamenten der Thürwangen dagegen sind keine Spuren zu sehen. „Die

Einmal hat sich eben da, wo die Mittelpforter stand, eine Unterbrechung der Brustwehr gezeigt, die erst nachträglich mit einem schlechten Gefüge von Kieseln, Kalksteinbrocken und Hohlziegeln ausgemauert worden ist,

die aus kleinen Quadern von dunkelrotem und grauem Sandstein bestehen und sich mit einer scharfen Fuge von der Zwischenfüllung abzeichnen (Fig. 94).

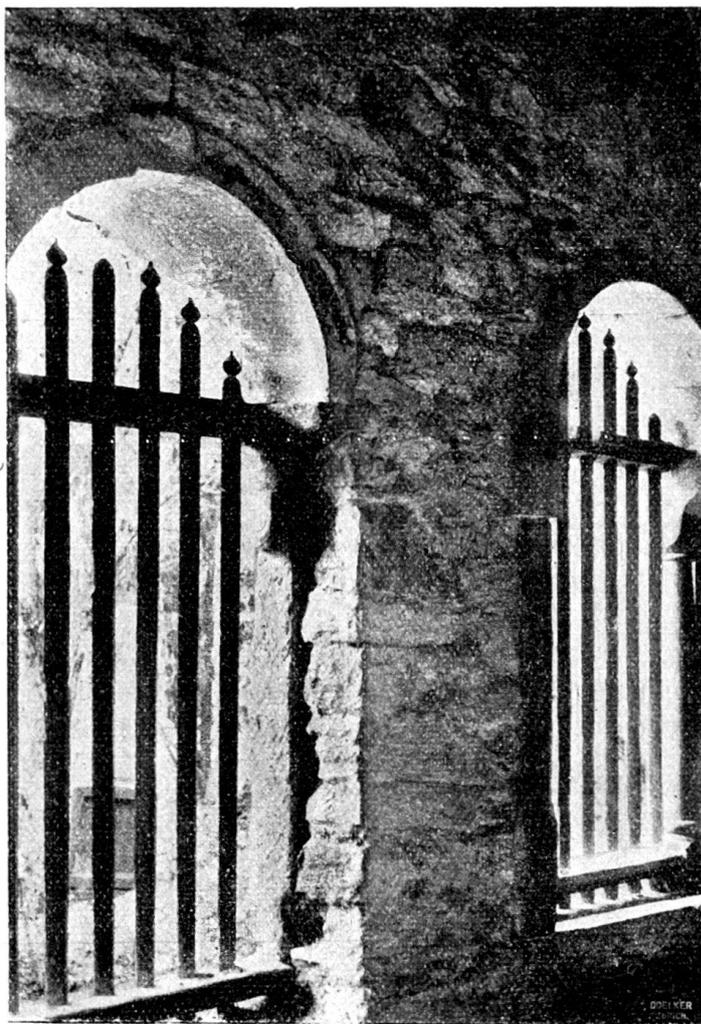
Fig. 95. Ursprüngliche Fenstersäule im Ostflügel.

Sodann fiel von jeher eine abgeschrotete Säule auf (Fig. 95), die samt ihrem aus dem gleichen Stück gehauenen Kapitäl und dem Kämpferaufsatze an der Südwanne des nördlichsten Zwischenpfeilers vermauert ist. Ihre frühere Erscheinung sah einer Halbsäule gleich, nun stellt sich aber bei näherer Untersuchung heraus, dass sie eine Freistütze ist, und zwar eine solche, die sich auf ihrem ursprünglichen Standorte behauptet hat. Diese Stellung nämlich stimmt nach dem Rekonstruktionsplane (Fig. 93 oben) genau mit der Mittelsäule der zweitletzten vor dem Nordende befindlichen Bogenstellung überein.

Alle Säulen im Nord- und Ostflügel sind bis auf ihre Kämpferaufsätze durch freie Nachbildungen aus Holz ersetzt. Wie die alten waren, zeigen ausser der einzigen in situ gebliebenen (Fig. 95) die wieder aufgefundenen Bruchstücke anderer (Fig. 96 und 97). Basen, Schäfte und Kapitäle waren aus einem Stücke gehauen. Die ersteren haben die attische Form. Eckglieder fehlen und der obere Wulst geht unmittelbar in die Kehle über, während zwischen ihr und dem unteren Torus ein Plättchen besteht.

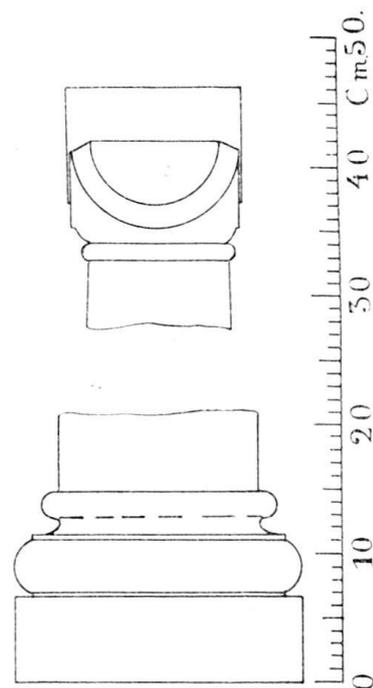
Fig. 96. Basis und Kapitäl der  
Fenstersäulen.

Die Schäfte sind mit kräftiger Schwellung verjüngt. Das Kapital zeigt die bekannte Würfelform und zwar mit Eigentümlichkeiten, die zu den Kriterien der Hirsauer-Schule gehören: dem Falze, der die Schildflächen umzieht und den kleinen Dreiecken, die aus dem glatten, leicht vorspringenden Kopfbande in denselben übergreifen<sup>1)</sup>. Die Kämpfer sind auch seitwärts, obgleich hier nur mit schwacher Ausladung geschweift, die sich unmittelbar mit der schmucklosen Deckplatte verbindet. Alles ursprüngliche Hausteinwerk im Nordflügel besteht aus blauem Sandstein, der vermutlich aus Rorschach stammt, während im östlichen Gange für einzelne Säulenköpfe und Pfeilerwangen ein roter Sandstein verwendet ist. Aus dem gleichen Materiale besteht das Bruchstück eines wieder aufgefundenen Säulenschaftes.

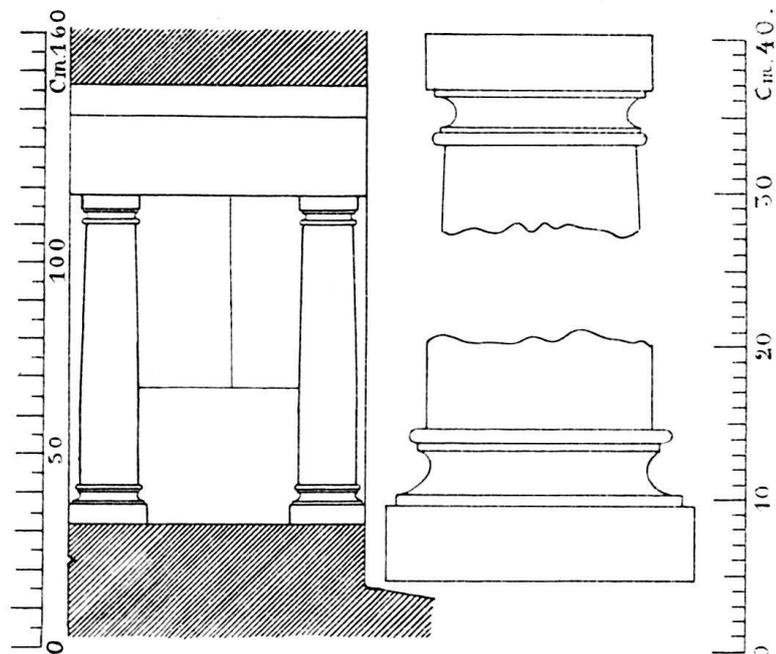
Fig. 98. Fenster am Kapitel.

Die eleganten Säulen (Fig. 98) sind leicht geschwellt und ihre Basen und Kapitäle teilweise so scharf und sauber erhalten, als ob sie Gestern verfertigt worden wären. Die Basen sind attisch, ohne Eckblätter, ihre Plinthen rund, wie die Deckplatten der Kapitäle, die aus einer Kehle und einem unteren Wulste mit scharfen Zwischenplättchen bestehen. Es sind ähnliche Gliederungen wie die einer Säulensstellung in dem Höfchen, das hinter dem westlichen Kreuzgangflügel liegt <sup>2)</sup>).

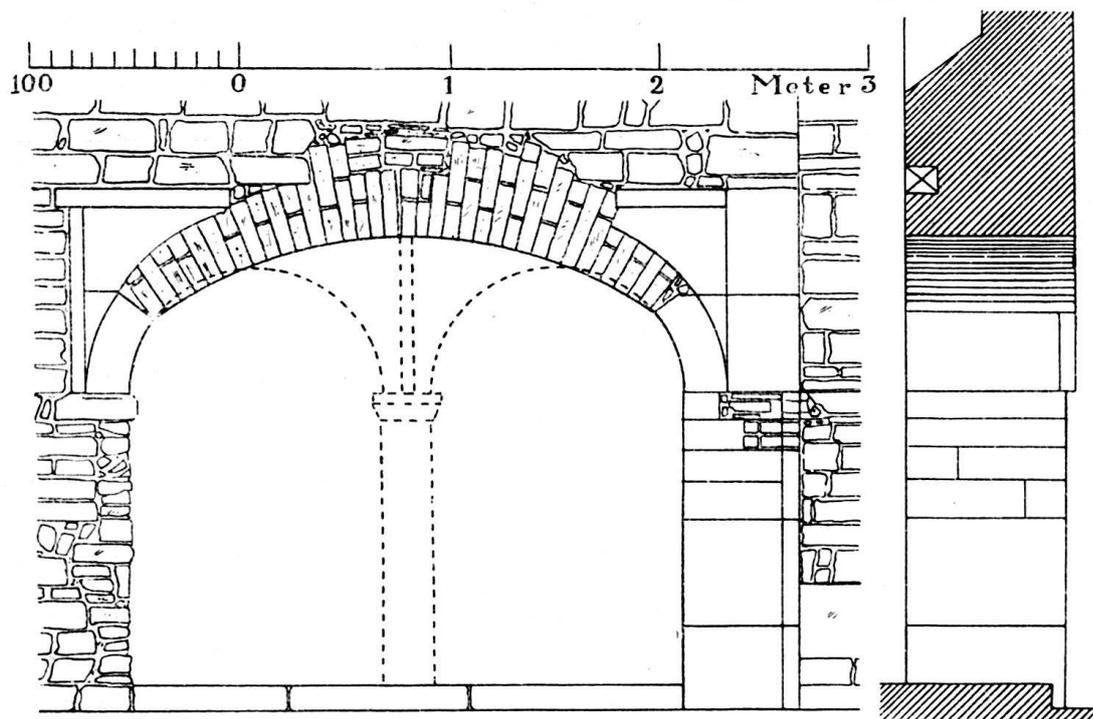
Fig. 99. Doppelthüre an der Hinterwand des Ostflügels.

2,65 m von der letzten Fenstergruppe entfernt ist weiter südlich jene grosse Thüre geöffnet (Fig. 99). Sie ist mit einem Flachbogen aus Backstein überwölbt. Allein ihre ungewöhnliche Weite (2,70 m) und die Bogenansätze über den Pfosten zeigen, dass die ursprüngliche Beschaffenheit eine andere war. Ohne Frage hatte hier eine Doppelpforte bestanden, ähnlich derjenigen, die bis zur Errichtung der Turnhalle den Zugang zu dem sogenannten Dormitorium hinter dem Westflügel des Kreuzganges gebildet hat <sup>1)</sup>, mit dem Unterschiede jedoch, dass beide Rundbögen der erst genannten Pforten von einem viereckigen Rahmen umschlossen waren, deren äussere Schenkel noch vorhanden sind. Beide Pfosten sind durch späteres Mauerwerk ersetzt, der südliche ganz, von dem zweiten dagegen ist der geschmiegte Kämpfer erhalten geblieben.
