Das Schloss Greifensee

Archäologische Untersuchungen und Aussenrestauration 1948–1953

Von HANS LEUZINGER

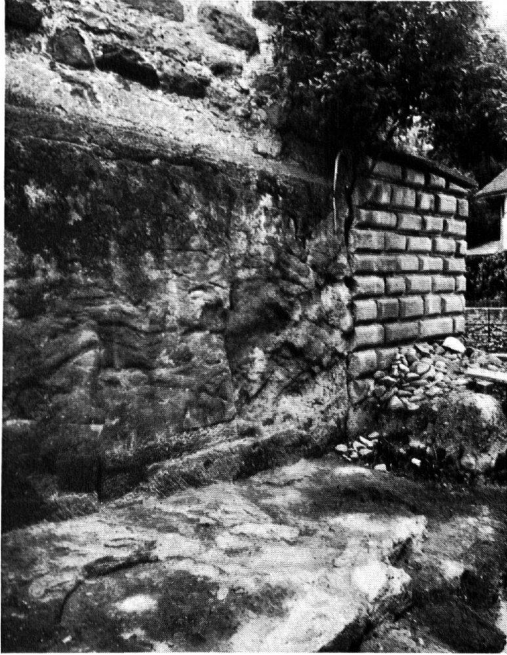
9 Felssockel NO-Seite in ursprünglicher Bearbeitung mit Zweispitz, Rusticavormauerung Nordecke, vermutlich gleichzeitig mit neugotischem Vorbau 1862

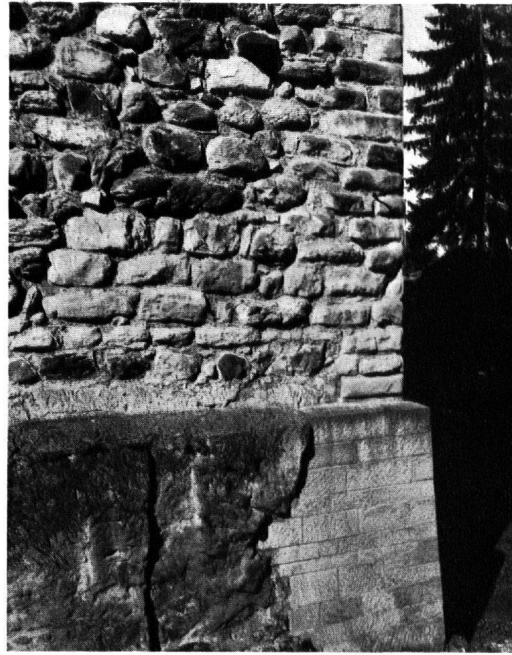
10 Gleiche Ecke wie Abbildung 9, nach Entfernung der Rusticavormauerung, Felssockel mit Maueranschlussnute und neuer Sockelvormauerung N-Ecke

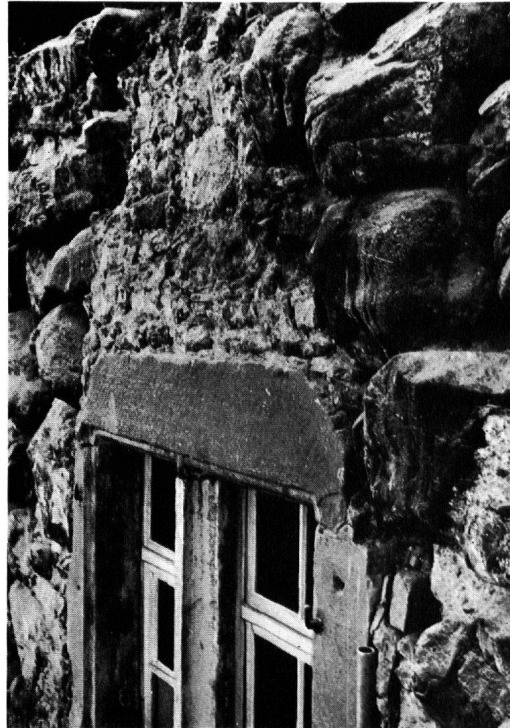
12 Geflicktes Fenster des 16. Jahrhunderts, NW-Seite

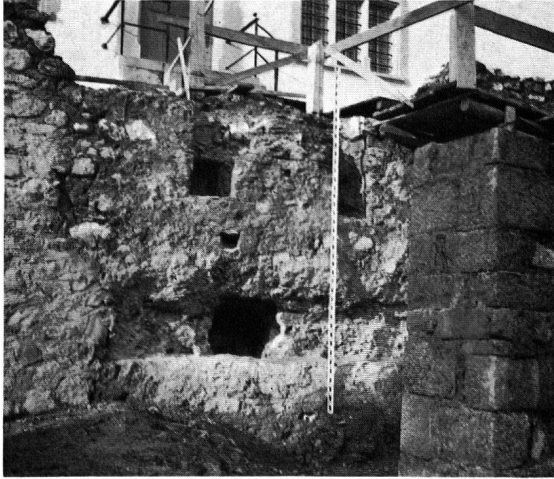
21 Zwingervormauerung von 1520 nach Freilegung: oben Aussparungen der Kragsteine für Holzbrücke, unten ausgeräumtes Widerlager der gewölbten Brücke. Im Vordergrund neu aufgeführter Brückenpfeiler

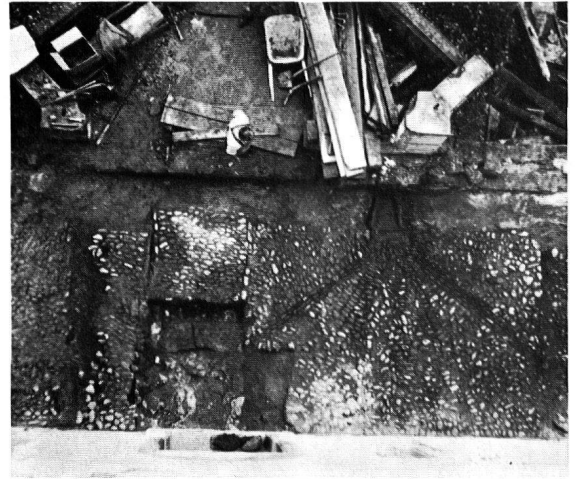
24 Tiefblick auf alte Zwingerpflasterung mit den Rinnen für Regenwasserableitung in den Schlossgarten, Aussparung zeigt Lage der ursprünglichen Portaltreppe

Die Spuren der alten Zwingerpflasterung von 1520, welche bei den Sondierungen zum Vorschein gekommen waren, waren durch spätere Eingriffe derart verändert und in schlechtem Zustande, dass eine Erhaltung nicht in Frage kam. Die Vormauerung vom Anfang des 19. Jahrhunderts wurde entfernt und die wohlerhaltene Zwingerstützmauer des 16. Jahrhunderts freigelegt. Beim Abbruch kam eine sandsteinerner Schlüsselscharte der Zwingerringmauer des 16. Jahrhunderts, ebenso eine halbzertrümmerte Steinkugel von 40 cm Durchmesser, von der Belagerung von 1444 herrührend, zum Vorschein. Es ist wahrscheinlich und geht aus den Vogteirechnungen hervor, dass der Zwinger mit einem Tor gegen die Brücke abgeschlossen war. Reste dieses Rundbogens fanden sich ebenfalls unter dem Abbruchmaterial der Portalanlage des frühen 19. Jahrhunderts.

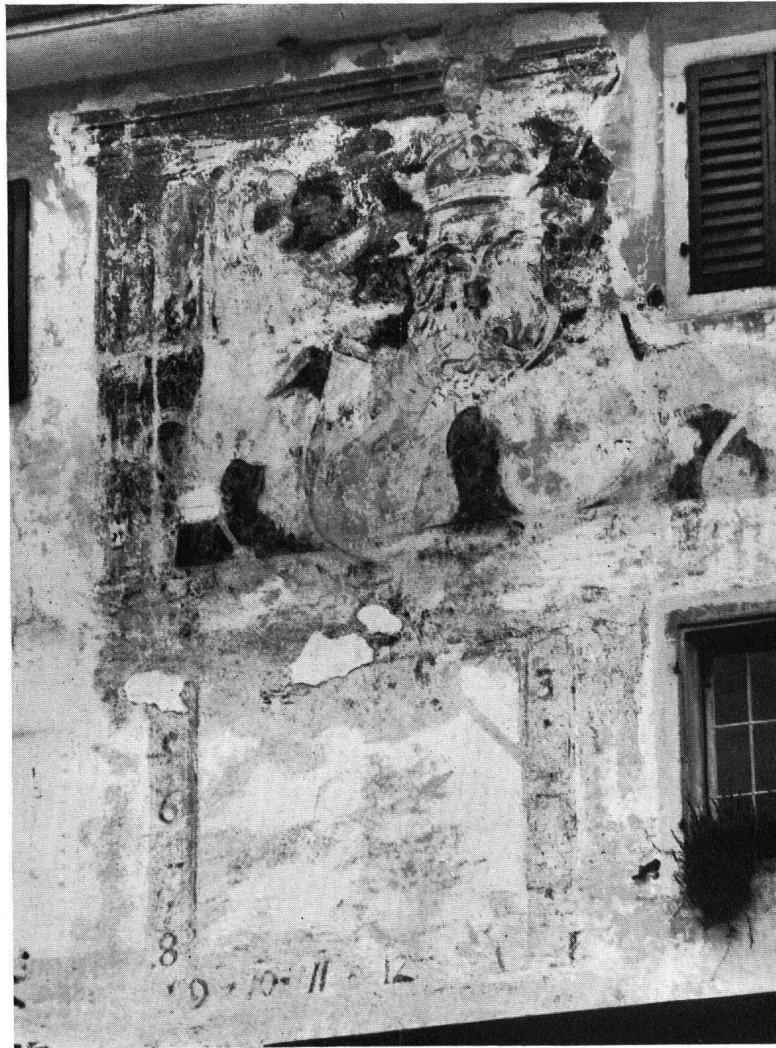
29 Freigelegtes Fresko des Zürichreich mit Sonnenuhr von 1536. Die Malerei ist nachträglich durch Dunkeltönung des Grundes zu sehr herausgehoben worden. Aufnahme von 1940

Die Wiederherstellung der Malerei, die in Freskotechnik ausgeführt ist, wurde in sorgfältigster Weise ausgeführt, indem vorerst die erhaltenen Teile konserviert, sodann die neuen Teile in Schraffurdarstellung (Tratteggio) ergänzt wurden. Als Grundsatz galt, dass kein ursprünglicher Farbteil überdeckt werden durfte. Die vereinzelt Spuren eines Farbtones wurden durch gleichfarbige Schraffurstruktur ergänzt, so dass in der Fernansicht sich das Bild farbig und zeichnerisch zu einer Einheit zusammenschliesst. Von nahe sowie durch das Fernglas betrachtet, sind die neuen Teile sehr gut als Zutaten erkennbar. Sie wurden absichtlich auch in etwas hellerer Tönung gehalten. Das Ergebnis dieses Vorgehens ist der Gewinn eines unbekanntes Werkes eines bisher nur urkundlich, aber nicht aus seinen Arbeiten bekannten Malers.

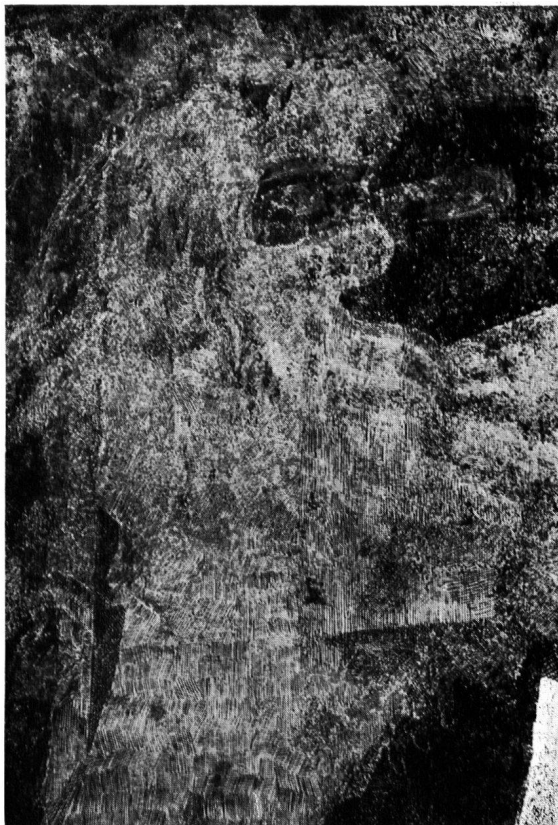
31 Linksseitiger (heraldisch rechter) Löwe, konservierter Altbestand, ergänzte Partien in leichter Schraffur

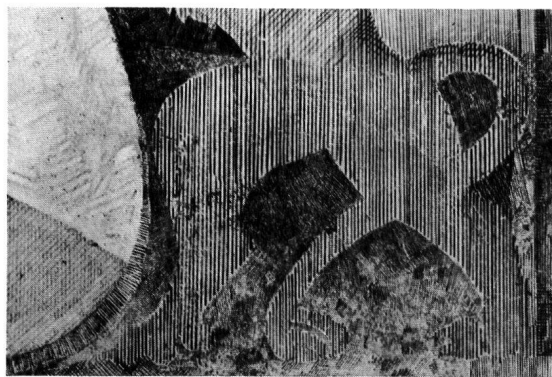
34 Rechtsseitiger Löwe, untere Partie in Schraffenmanier erneuert

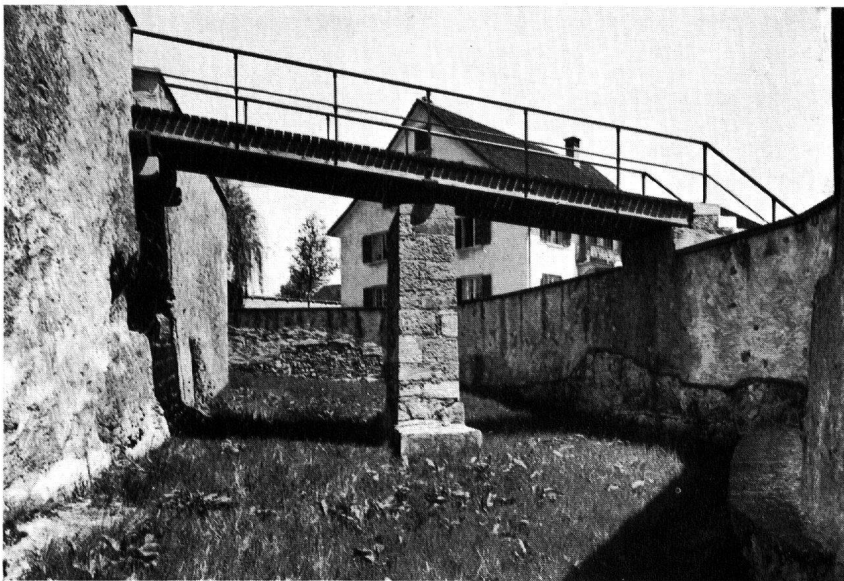
37 Zwingervand mit Graben und äusserer Grabenwand mit den Resten des ursprünglichen Mauerwerkes. Auf erhaltenem Ansatz aufgeführter Brückenpfeiler. Die Felssohle des Grabens liegt noch etwa 1,30 m unter der heutigen Auffüllung

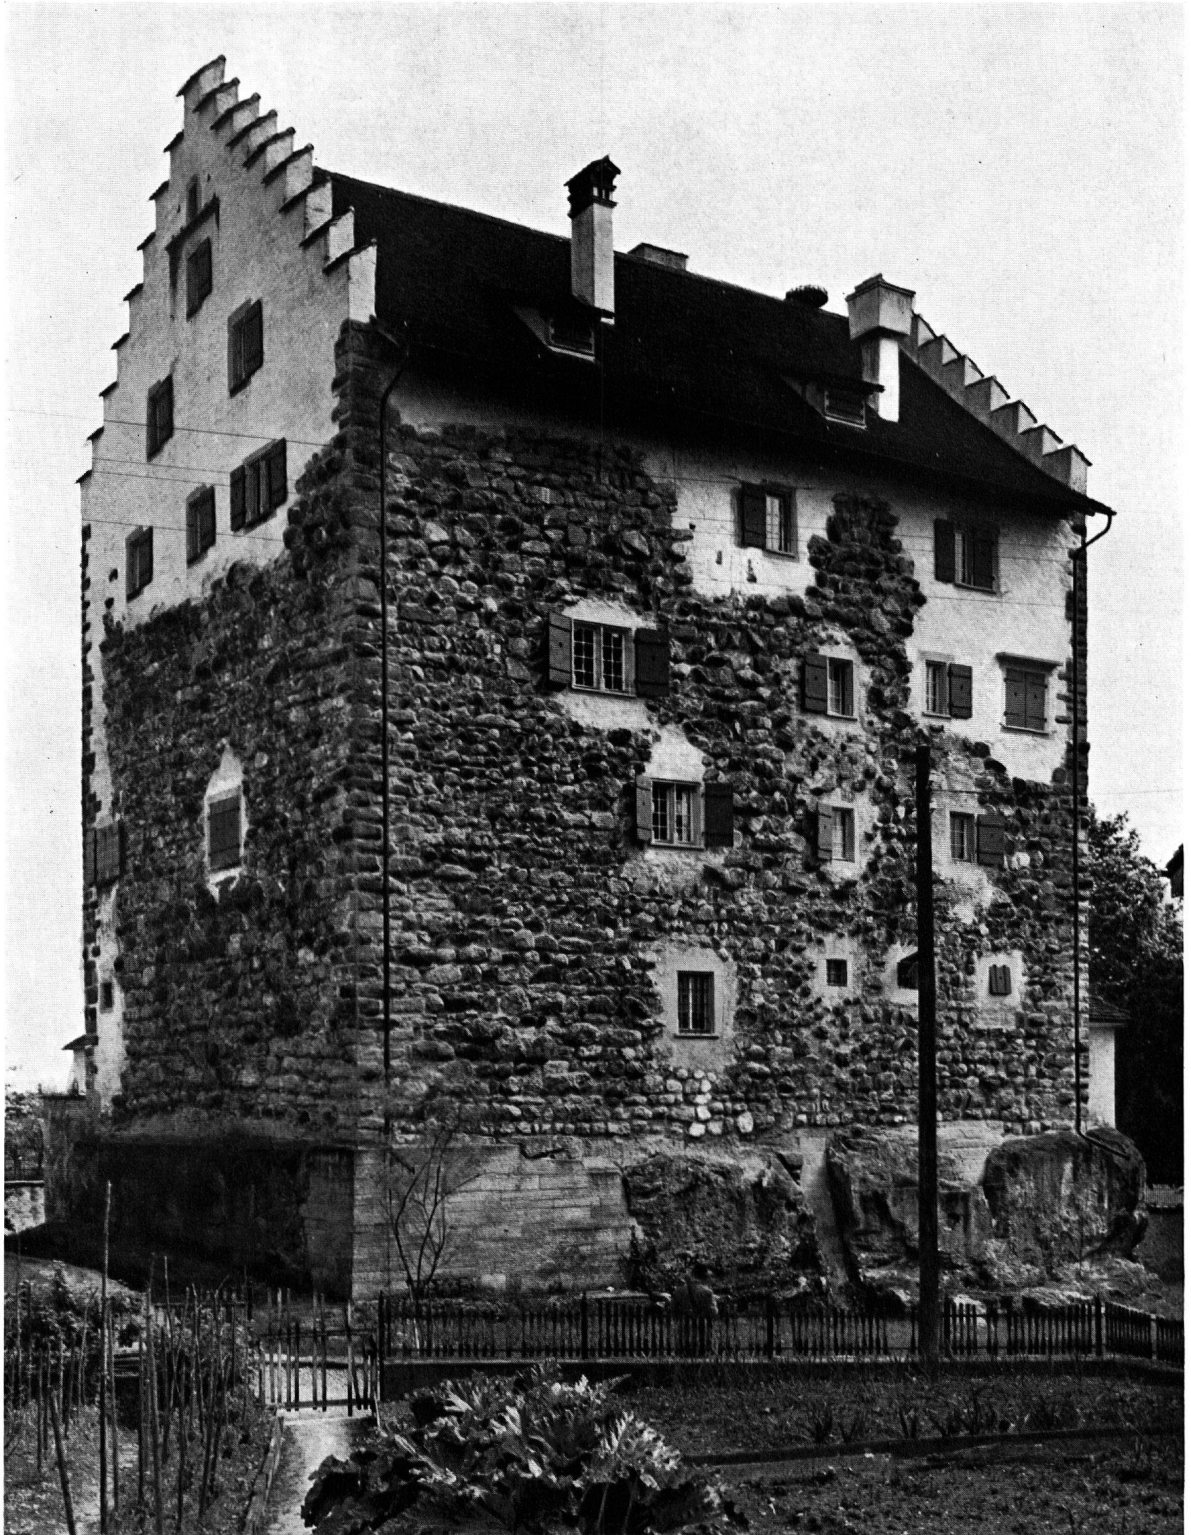
38 Das Schloss nach der Restauration von Norden gesehen, wo Felssockel zurückgewittert, schlichte Vormauerung als neue Zutat, in der Mitte Aussparung, herrührend von Abortfalleitung
