Artikel: Das Schloss Greifensee : archäologische Untersuchungen und Aussenrestauration 1948-1953

Das Schloss Greifensee

Archäologische Untersuchungen und Aussenrestauration 1948-1953

Von HANS LEUZINGER

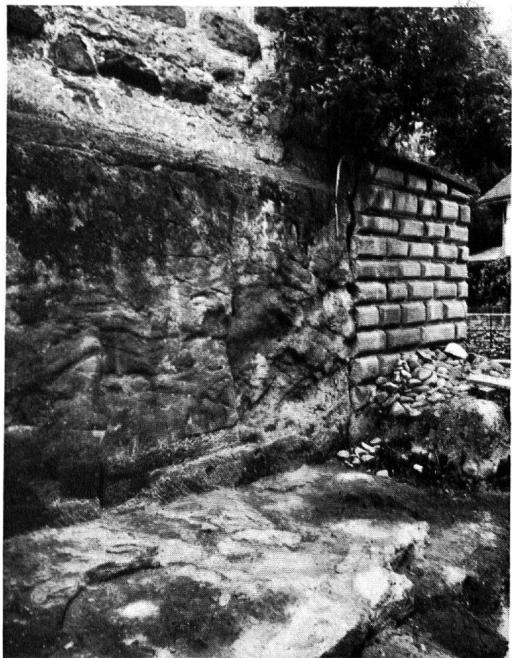
9 Felssockel NO-Seite in ursprünglicher Bearbeitung mit Zweispitz, Rusticavormauerung Nordecke, vermutlich gleichzeitig mit neugotischem Vorbau 1862

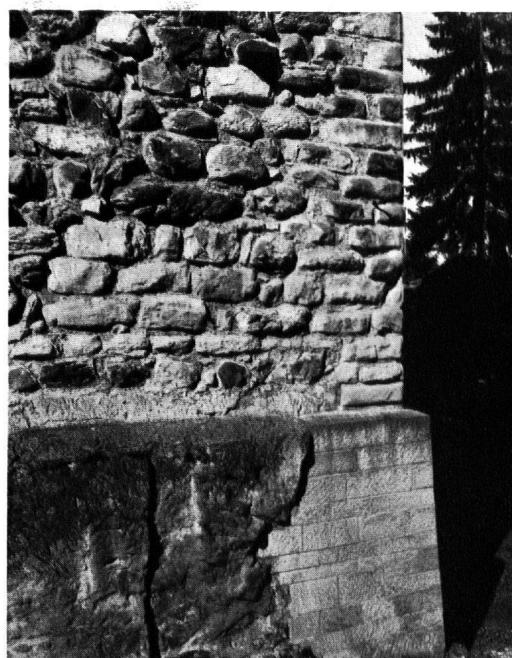
10 Gleiche Ecke wie Abbildung 9, nach Entfernung der Rusticavormauerung, Felssockel mit Maueranschlussnute und neuer Sockelvormauerung N-Ecke

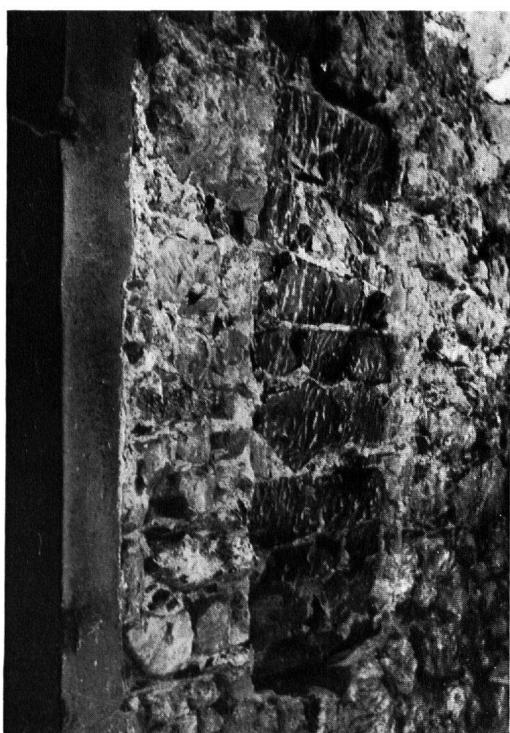
11 Vermauerter Zugang zum Abort-Ausbau im 3. Obergeschoss, NW-Seite

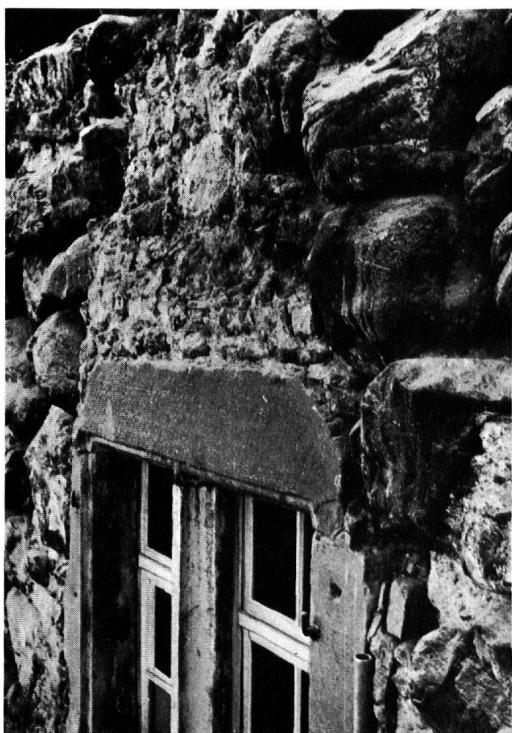
12 Geflicktes Fenster des 16. Jahrhunderts, NW-Seite

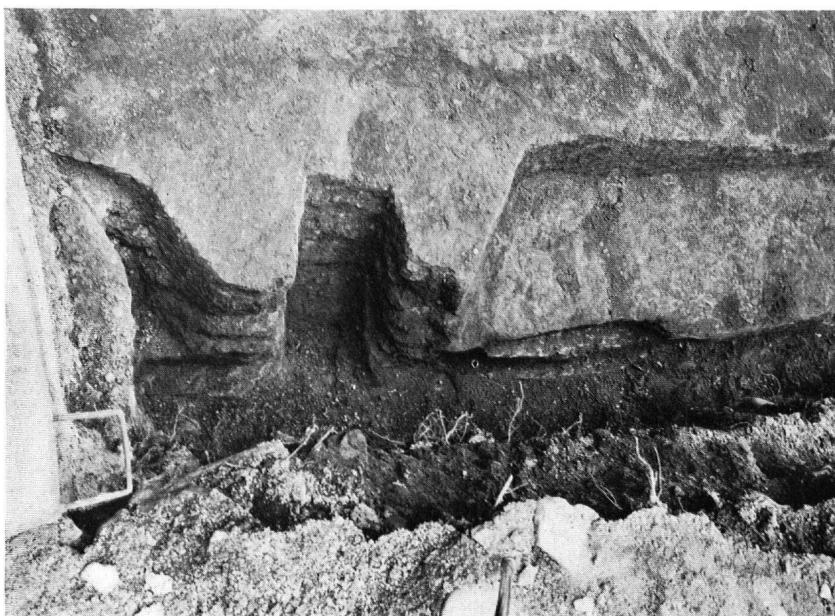
Interessant sind immerhin einige Beobachtungen, welche im NO-Graben gemacht werden konnten. Es findet sich dort eine sauber in den Fels gehauene Nute, deren Alter und Bedeutung nicht abgeklärt ist. Das Gegenstück der äusseren Grabenwand war leider einer Untersuchung nicht zugänglich. Sie erinnert an Stauvorrichtungen, welche durch Einlegen von sogenannten «Spundwänden» in solche künstlichen Vertiefungen geschaffen werden. Auch Piper in seiner «Burgenkunde» erwähnt Stauvorrichtungen zum Füllen sonst trocken bleibender Burgräben und erwähnt zwei Beispiele solcher Anlagen.

14 NO-Graben, in die Grabenwand eingearbeitete Nute (siehe Text, Seite 216)

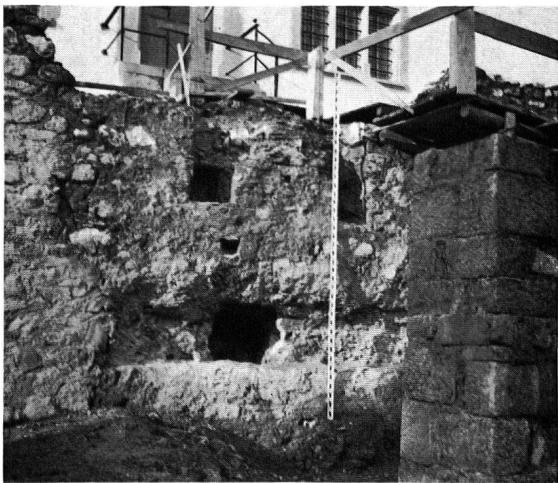
21 Zwingervormauerung von 1520 nach Freilegung: oben Aussparungen der Kragsteine für Holzbrücke, unten ausgeräumtes Widerlager der gewölbten Brücke. Im Vordergrund neu aufgeföhrter Brückenpfeiler

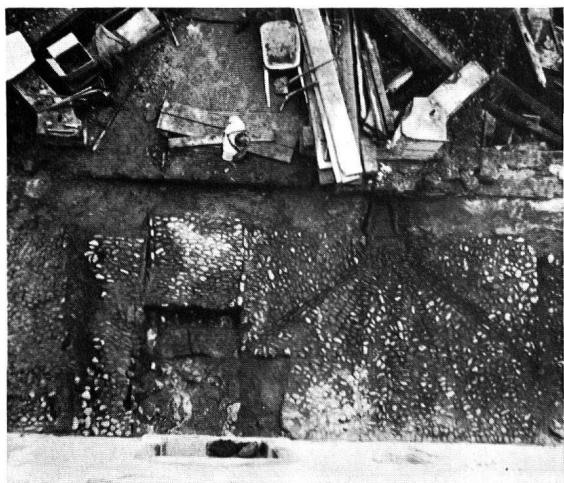
Die Spuren der alten Zwingerpflasterung von 1520, welche bei den Sondierungen zum Vorschein gekommen waren, waren durch spätere Eingriffe derart verändert und in schlechtem Zustande, dass eine Erhaltung nicht in Frage kam. Die Vormauerung vom Anfang des 19. Jahrhunderts wurde entfernt und die wohlerhaltene Zwingerstützmauer des 16. Jahrhunderts freigelegt. Beim Abbruch kam eine sandsteinerne Schlüsselscharte der Zwingerringmauer des 16. Jahrhunderts, ebenso eine halbzertrümmerte Steinkugel von 40 cm Durchmesser, von der Belagerung von 1444 herrührend, zum Vorschein. Es ist wahrscheinlich und geht aus den Vogteirechnungen hervor, dass der Zwinger mit einem Tor gegen die Brücke abgeschlossen war. Reste dieses Rundbogens fanden sich ebenfalls unter dem Abbruchmaterial der Portalanlage des frühen 19. Jahrhunderts.

24 Tiefblick auf alte Zwingerpflasterung mit den Rinnen für Regenwasserleitung in den Schlossgarten, Aussparung zeigt Lage der ursprünglichen Portaltrappe

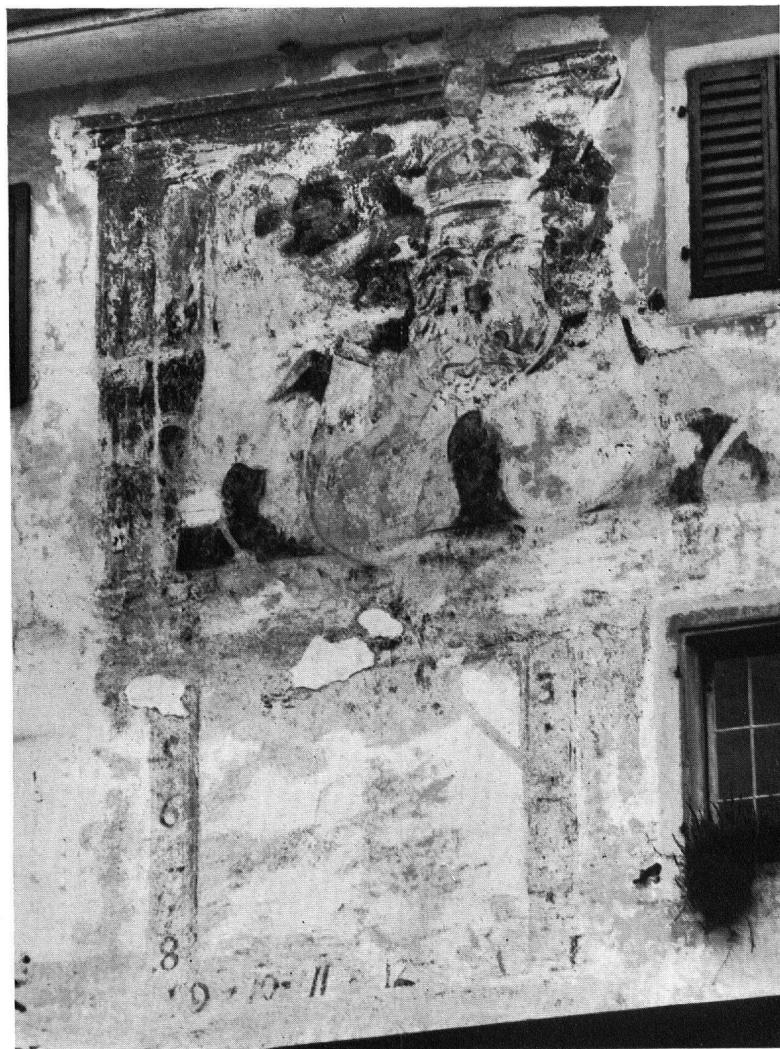
Schon im Jahre 1940 hat sich das Kantonale Hochbauamt um die Freilegung der Standesschilde und der Sonnenuhr der SO-Seite bemüht und dieselben durch Kunstmaler Mülli untersuchen lassen. Leider geschah dies zu wenig behutsam und vorsichtig. Damals wurde das Fresko im ganzen Umfang samt der Sonnenuhr wieder erkennbar; leider wurde dabei der rote Hintergrund zur Verdeutlichung der Umrisse mit Farbe stärker herausgehoben, wodurch originale Farbschichten zugedeckt wurden. Zum Vorschein kam die im 16. Jahrhundert übliche, auch auf Standesscheiben immer wiederkehrende Darstellung der beiden zueinanderneigten Standesschilde, überhöht vom Reichsschild, gehalten von zwei steigenden Löwen als Schildhaltern, das sogenannte Zürich-Reich. Die Schlosskommission entschied sich für eine sehr sorgfältige fachmännische Untersuchung und Konservierung der alten Malereien und beauftragte hiemit den Maler und Restaurator W. E. Müller von Küssnacht a. R. Diese Untersuchung bestätigte die aus den Vogteirechnungen gewonnene Erkenntnis, dass die Malerei während dreier Jahrhunderte ständig wieder aufgefischt, «verbessert», übermalt und erneuert worden war, und zwar in den verschiedensten Techniken mit Kalk- und Ölfarbe usw. Es konnten 5-6 Malschichten festgestellt werden.

29 Freigelegtes Fresko des Zürichreich mit Sonnenuhr von 1536. Die Malerei ist nachträglich durch Dunkeltönung des Grundes zu sehr herausgehoben worden. Aufnahme von 1940
30 Die Jahreszahl des Freskos über der Sonnenuhr der ursprünglichen Malschicht

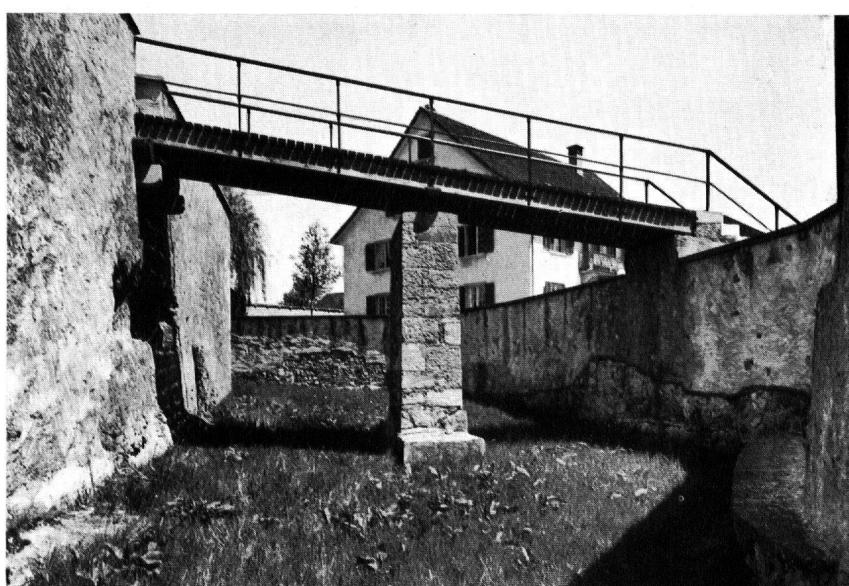
war gezwungen, ca. 1,30 m höher zu bleiben, wodurch die in gewachsenem Sandstein gehauene äussere Grabenwand mit ihrer teilweise natürlichen Erosionsoberfläche zum grösseren Teil dem Blick entzogen wurde. Die erhaltenen Mauerpartien wurden sorgfältig konserviert und gegen die überliegenden modernen Ergänzungen durch eine Trennschicht aus gebrannten Platten abgegrenzt. Diese Massnahmen, zusammen mit dem früher erwähnten Abbruch der südlichen Vorbauten, gaben dann dem Schlosse seine ursprüngliche beherrschende Stellung im Bilde des Städtchens zurück.

37 Zwingergang mit Graben und äusserer Grabenwand mit den Resten des ursprünglichen Mauerwerkes. Auf erhaltenem Ansatz aufgeföhrter Brückenpfeiler. Die Felssohle des Grabens liegt noch etwa 1,30 m unter der heutigen Auffüllung

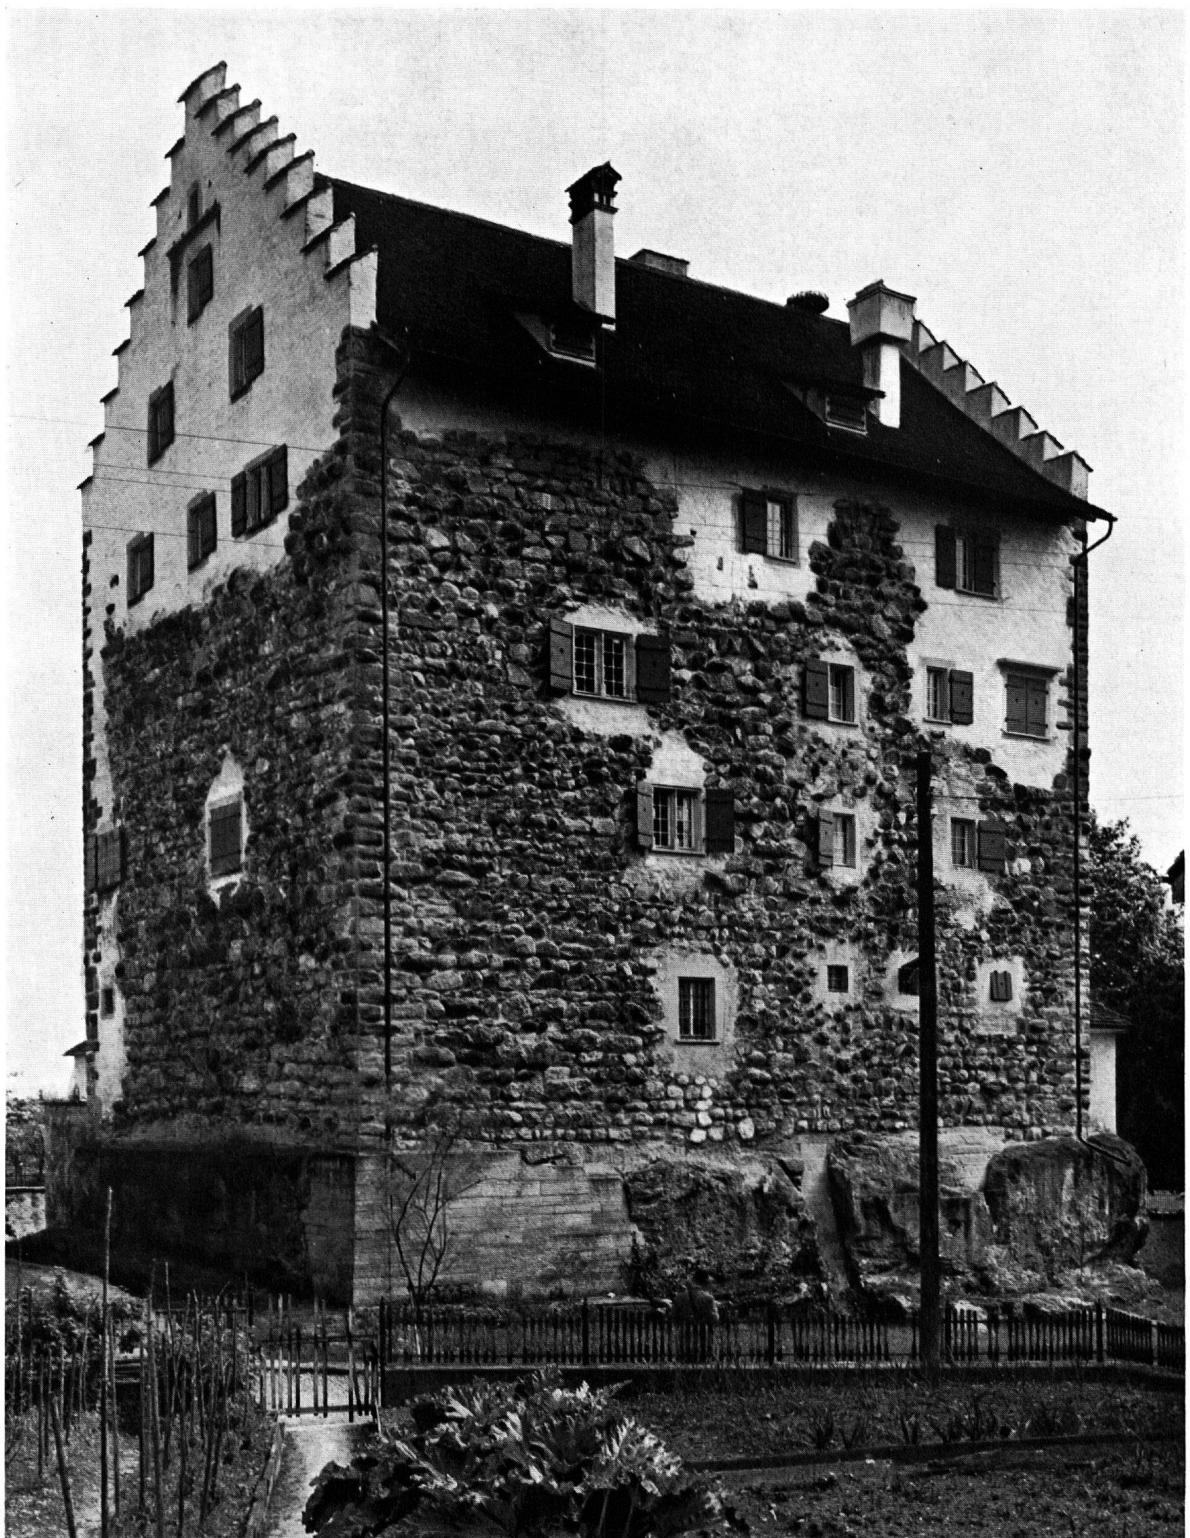
38 Das Schloss nach der Restauration von Norden gesehen, wo Felssockel zurückgewittert, schlichte Vormauerung als neue Zutat, in der Mitte Aussparung, herrührend von Abortfalleitung
