Das Schloss Greifensee

Archäologische Untersuchungen und Aussenrestauration 1948-1953

Von HANS LEUZINGER

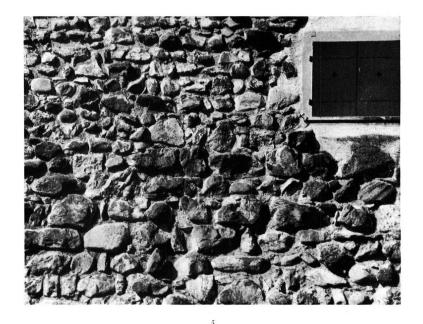
5 Ursprüngliches Mauerwerk der NO-Seite, 1. Stock
 6 Ortverband mit Kantenschlag in Sandstein des Wiederaufbaues nach 1520
 7 Ursprünglicher Ortverband der Nordecke in Sandstein mit Kantenschlag
 8 Ursprünglicher grobkörniger Mörtel

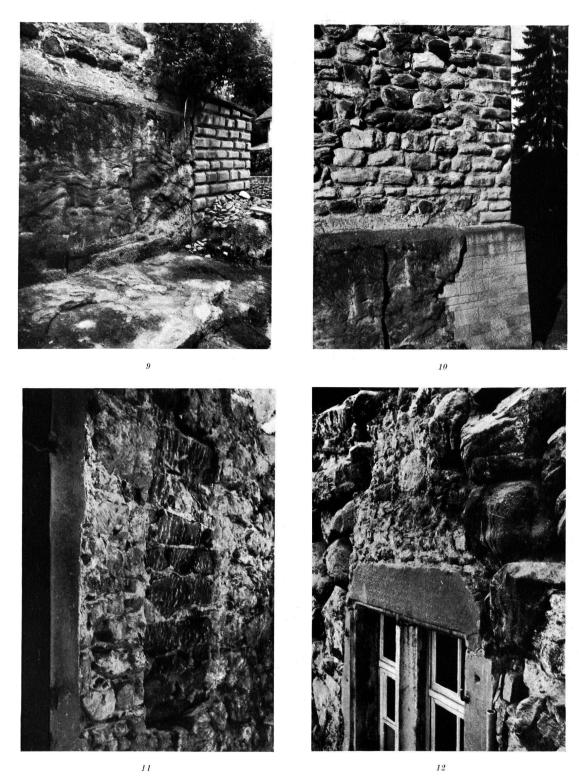
9Felssockel NO-Seite in ursprünglicher Bearbeitung mit Zweispitz, Rusticavormauerung Nordecke, vermutlich gleichzeitig mit neugotischem Vorbau 1862

10 Gleiche Ecke wie Abbildung 9, nach Entfernung der Rusticavormauerung, Felssockel mit Maueranschlussnute und neuer Sockelvormauerung N-Ecke

11 Vermauerter Zugang zum Abort-Ausbau im 3. Obergeschoss, NW-Seite
12 Geflicktes Fenster des 16. Jahrhunderts, NW-Seite

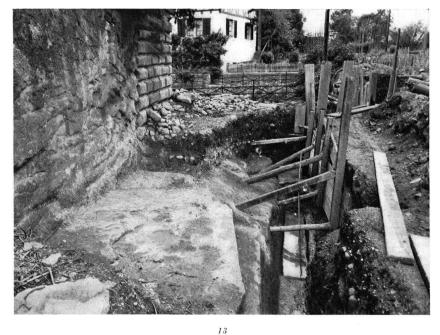
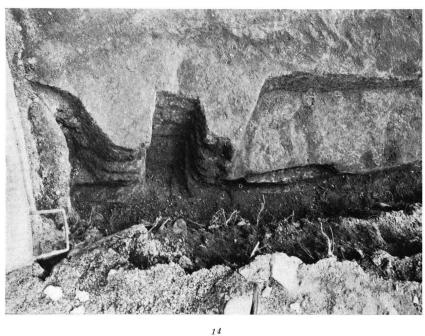
13 Blick aus dem NO-Graben gegen Norden (siehe Abbildung 9), innere senkrechte Grabenkante freigelegt, in die Grabensohle eingetieftes Balkenlager

14 NO-Graben, in die Grabenwand eingearbeitete Nute (siehe Text, Seite 216)

15 Blick aus dem NO-Graben gegen Süden, innere Grabenwand, «Berme». Ursprüngliche Bearbeitung des Felssockels 16 NO-Graben, Freilegen von Felssockel «Berme» und Graben

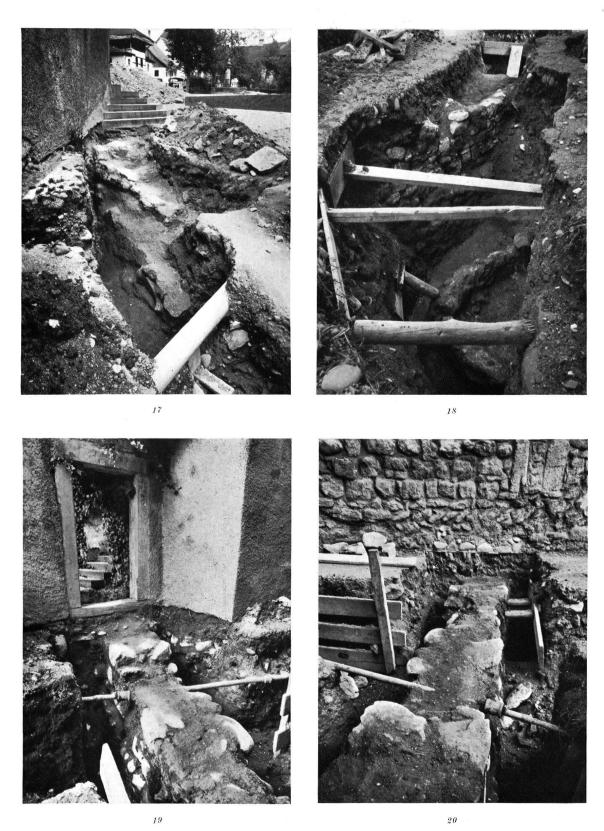
17 SO-Seite (gegen Städtchen), Aussenwand des freigelegten Schlossgrabens zwischen Vorgarten und Schloßscheune 18 Freigelegte äussere Grabenwand an der Ostecke des Vorgartens, auf dem Grund des Grabens Kalklöschgrube 19 Alte Verbindungsmauer zwischen Schloss und Stadtbefestigung, von Süden gesehen 20 Wie Abbildung 19, von Norden gesehen. Verbindungsmauer geht unter Palasmauer (mit Ährenverband) durch, ist also älter

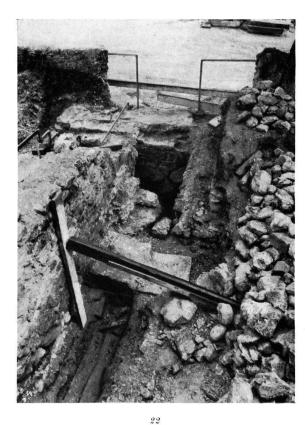
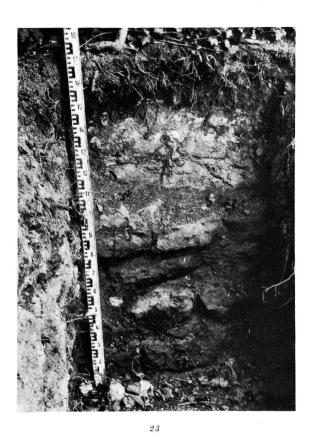
- 21 Zwingervormauerung von 1520 nach Freilegung: oben Aussparungen der Kragsteine für Holzbrücke, unten ausgeräumtes Widerlager der gewölbten Brücke. Im Vordergrund neu aufgeführter Brückenpfeiler
- 22 Hohlraum zwischen den Mauern der abgebrochenen Freitreppe, mit Pfeilerfundament und äusserer Grabenwand gegen Schlossplatz
 - 23 Fundamentmauerwerk des ursprünglichen Baues, darüber seeseitige Zwingermauer
- 24 Tiefblick auf alte Zwingerpflästerung mit den Rinnen für Regenwasserableitung in den Schlossgarten, Aussparung zeigt Lage der ursprünglichen Portaltreppe

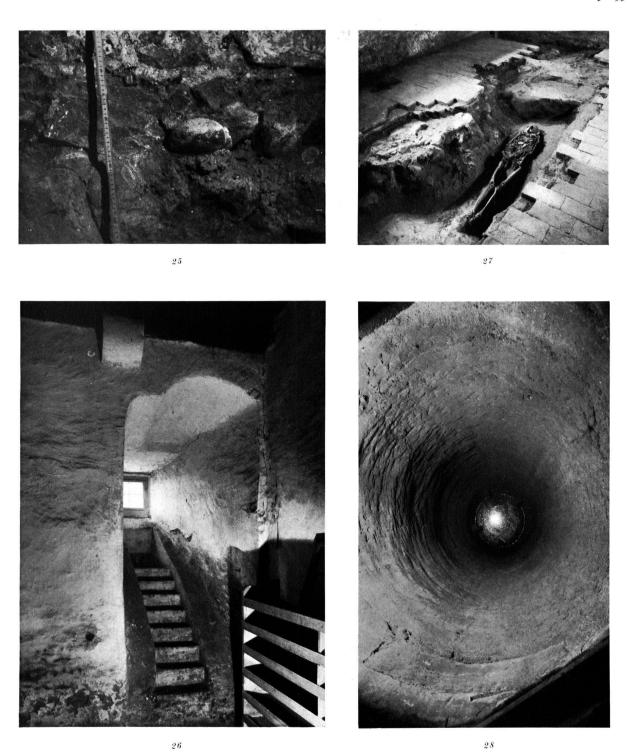
25 Grabung im Innern, unter Zwischenwand von Halle und Keller. Ursprüngliches Fundament der alten stadtwärtigen Umfassungsmauer, darüber das Mauerwerk von 1520
 26 Stufenfenster im Keller, scheinbar Ausweitung einer älteren Luft- und Sehscharte
 27 Skelettfund im Südkeller, eingebettet in Kluft der Felsunterlage
 28 Sodbrunnen, etwa 8 Meter kreisrund in die Felsunterlage abgetieft

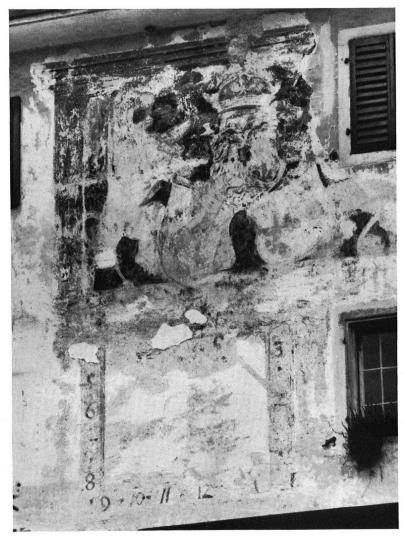
Die Sonnenuhr, tiefer gelegen als die Wappenmalerei, war dementsprechend durch Schlagregen stärker beschädigt. Ihre Konturen, in die unterste Putzschicht mit einem Eisen eingerissen, liessen sich vollständig ermitteln. Sie beweisen, dass sie älter als der Zeinersche Standesschild und gleichaltrig mit dem früheren Bild war, dessen Spuren auf der untersten Malschicht sich zeigten.

29 Freigelegtes Fresko des Zürichreich mit Sonnenuhr von 1536. Die Malerei ist nachträglich durch Dunkeltönung des Grundes zu sehr herausgehoben worden. Aufnahme von 1940
 30 Die Jahreszahl des Freskos über der Sonnenuhr der ursprünglichen Malschicht

Die Wiederherstellung der Malerei, die in Freskobuonotechnik ausgeführt ist, wurde in sorgfältigster Weise ausgeführt, indem vorerst die erhaltenen Teile konserviert, sodann die neuen Teile
in Schraffurdarstellung (Tratteggio) ergänzt wurden. Als Grundsatz galt, dass kein ursprünglicher Farbteil überdeckt werden durfte. Die vereinzelten Spuren eines Farbtones wurden durch
gleichfarbige Schraffurstruktur ergänzt, so dass in der Fernansicht sich das Bild farbig und zeichnerisch zu einer Einheit zusammenschliesst. Von nahe sowie durch das Fernglas betrachtet, sind die
neuen Teile sehr gut als Zutaten erkennbar. Sie wurden absichtlich auch in etwas hellerer Tönung
gehalten. Das Ergebnis dieses Vorgehens ist der Gewinn eines unbekannten Werkes eines bisher
nur urkundlich, aber nicht aus seinen Arbeiten bekannten Malers.

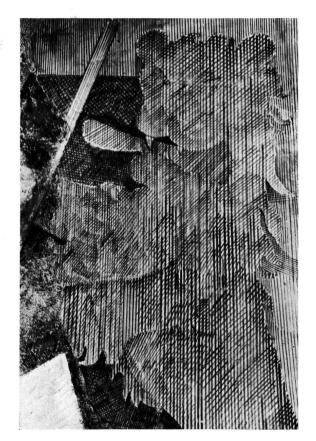
31 Linksseitiger (heraldisch rechter) Löwe, konservierter Altbestand, ergänzte Partien in leichter Schraffur 32 Rechtsseitiger Löwe in Schraffenmanier erneuert 33 Linksseitiger Löwe, untere Partie mit Standesschild, konservierter Altbestand 34 Rechtsseitiger Löwe, untere Partie in Schraffenmanier erneuert

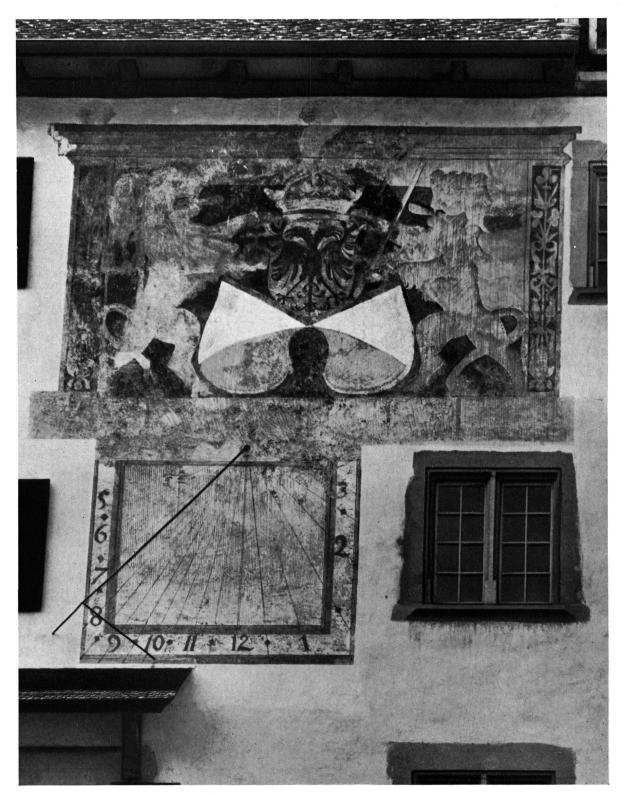
35 Gesamtbild von Zürichreich und Sonnenuhr, rechtes Drittel erneuert

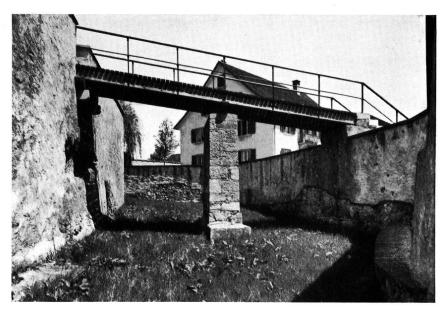
37 Zwingerwand mit Graben und äusserer Grabenwand mit den Resten des ursprünglichen Mauerwerkes. Auf erhaltenem Ansatz aufgeführter Brückenpfeiler. Die Felssohle des Grabens liegt noch etwa 1,30 m unter der heutigen Auffüllung

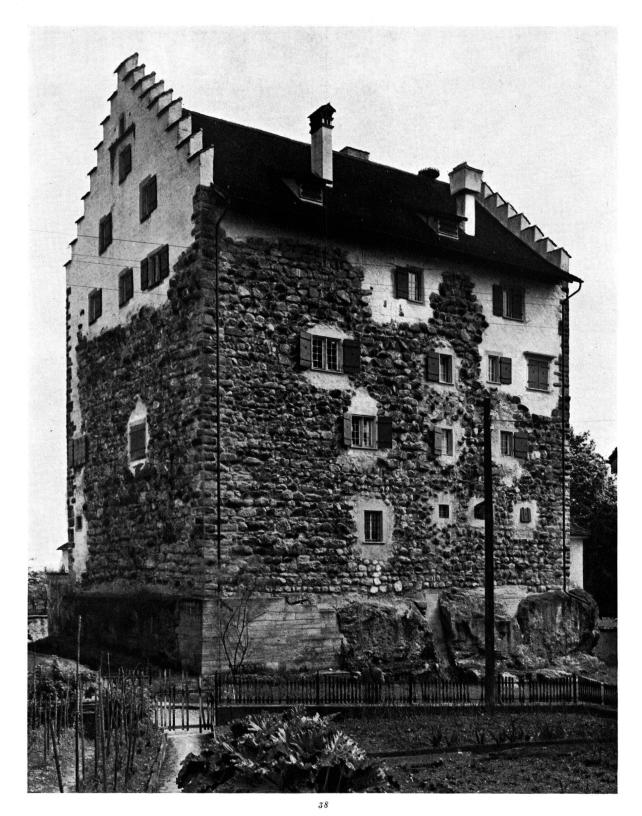
38 Das Schloss nach der Restauration von Norden gesehen, wo Felssockel zurückgewittert, schlichte Vormauerung als neue Zutat, in der Mitte Aussparung, herrührend von Abortfalleitung
