Heft: 1: St. Peter in Zürich : archäologische Untersuchungen und Restaurierung

Artikel: Bericht des Architekten über die Restaurierungsprobleme

Autor: Germann, Peter

Bericht des Architekten über die Restaurierungsprobleme

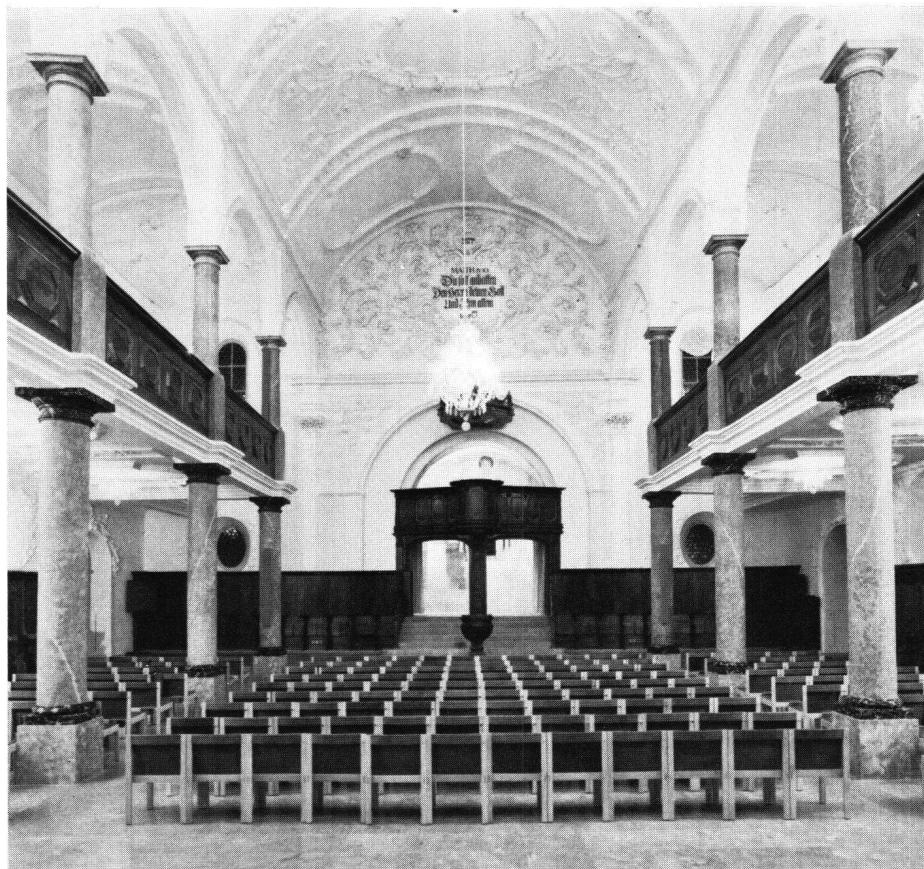
Die *Seitenemporen* im Felde zunächst der Schildbogenwand sind stark verschmälert, und ein Blick auf die fotografische Aufnahme (Abb. 38), die im ersten Augenblick den Eindruck eines Querschiffs erweckt, läßt erahnen, wieviel der Raum an Weite und Großzügigkeit gewonnen hat.

Abb. 38 Restaurierter Kirchenraum mit Blick gegen Osten

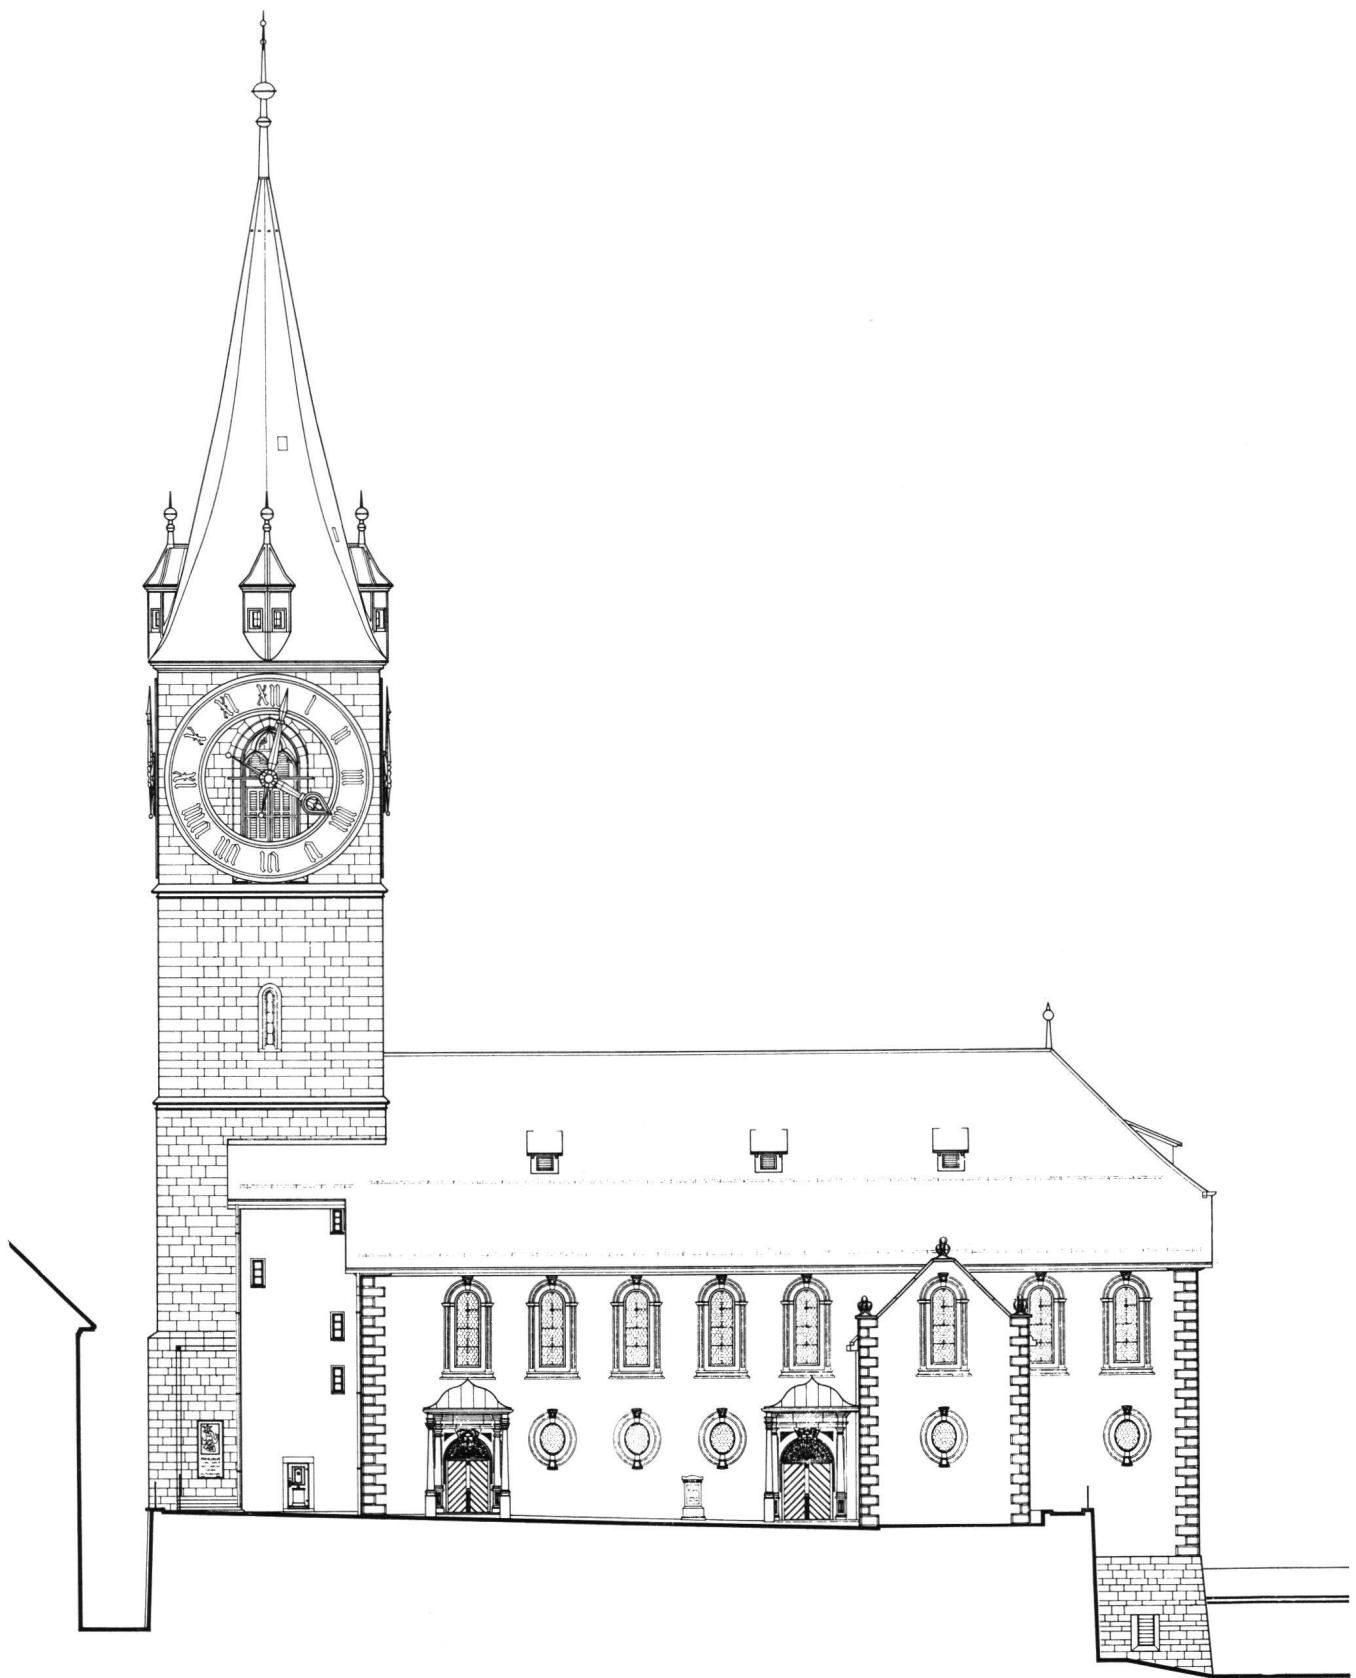
Abb. 39 St. Peter, Nordfassade: Zustand nach der Restaurierung von 1970–1974. Maßstab 1:300

Nun galt es vorerst, die Fakten, welche die Eschersche Zeichnung und die in der Kirche gefundenen Fragmente lieferten, in einem Fassadenplan des Maßstabs 1:50 sorgfältig zu verarbeiten, wobei es sich zeigte, daß die im Plan übernommenen Binnenmaße der erwähnten Fragmente ein überzeugendes Gesamtbild gewährleisteten (vgl. Abb. 39).

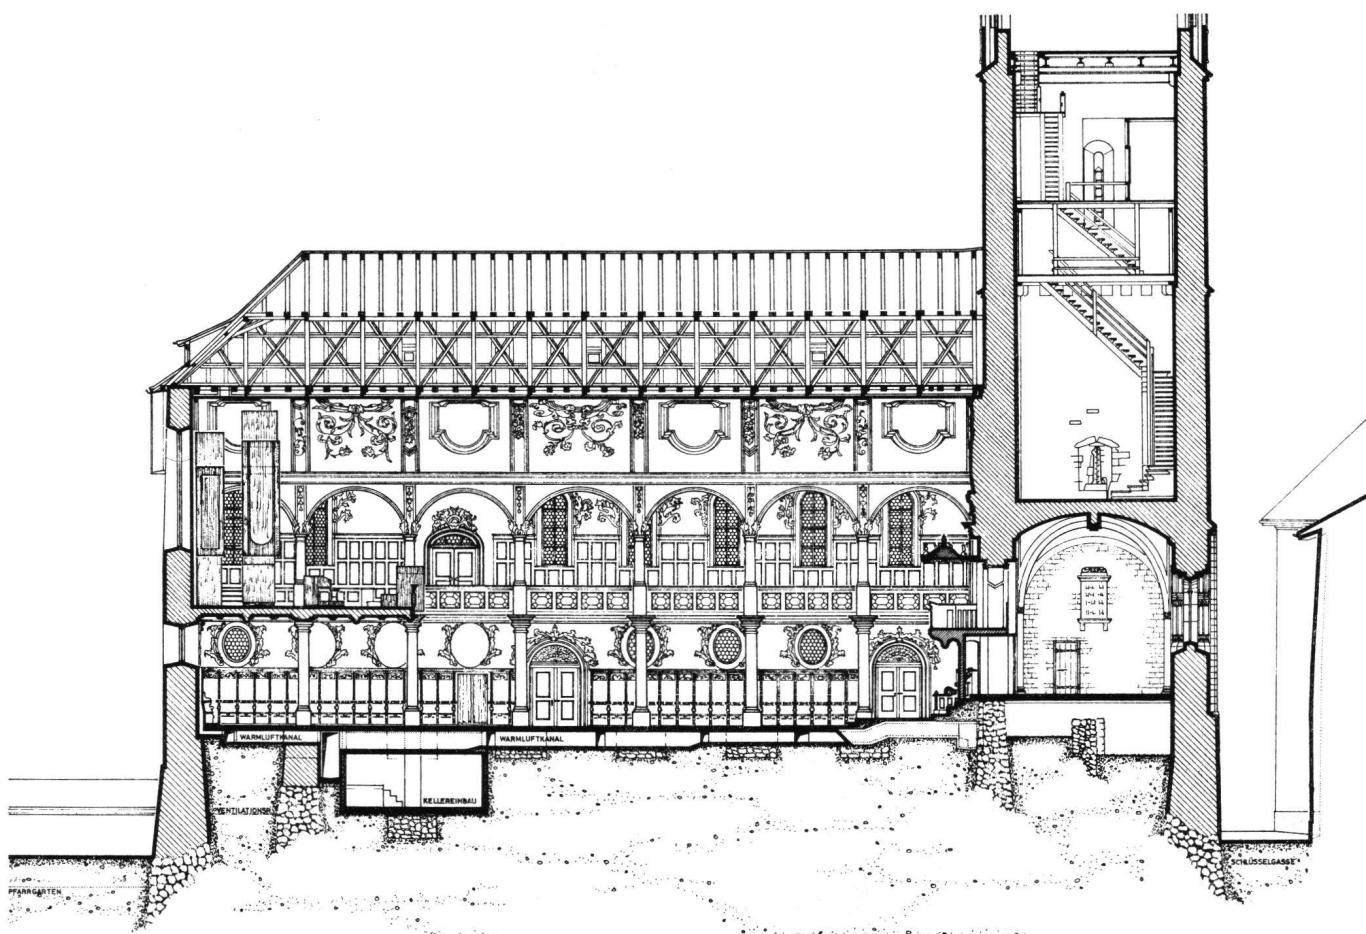
Abb. 40 St. Peter, Längsschnitt: Zustand nach der Restaurierung von 1970–1974. Maßstab 1:300

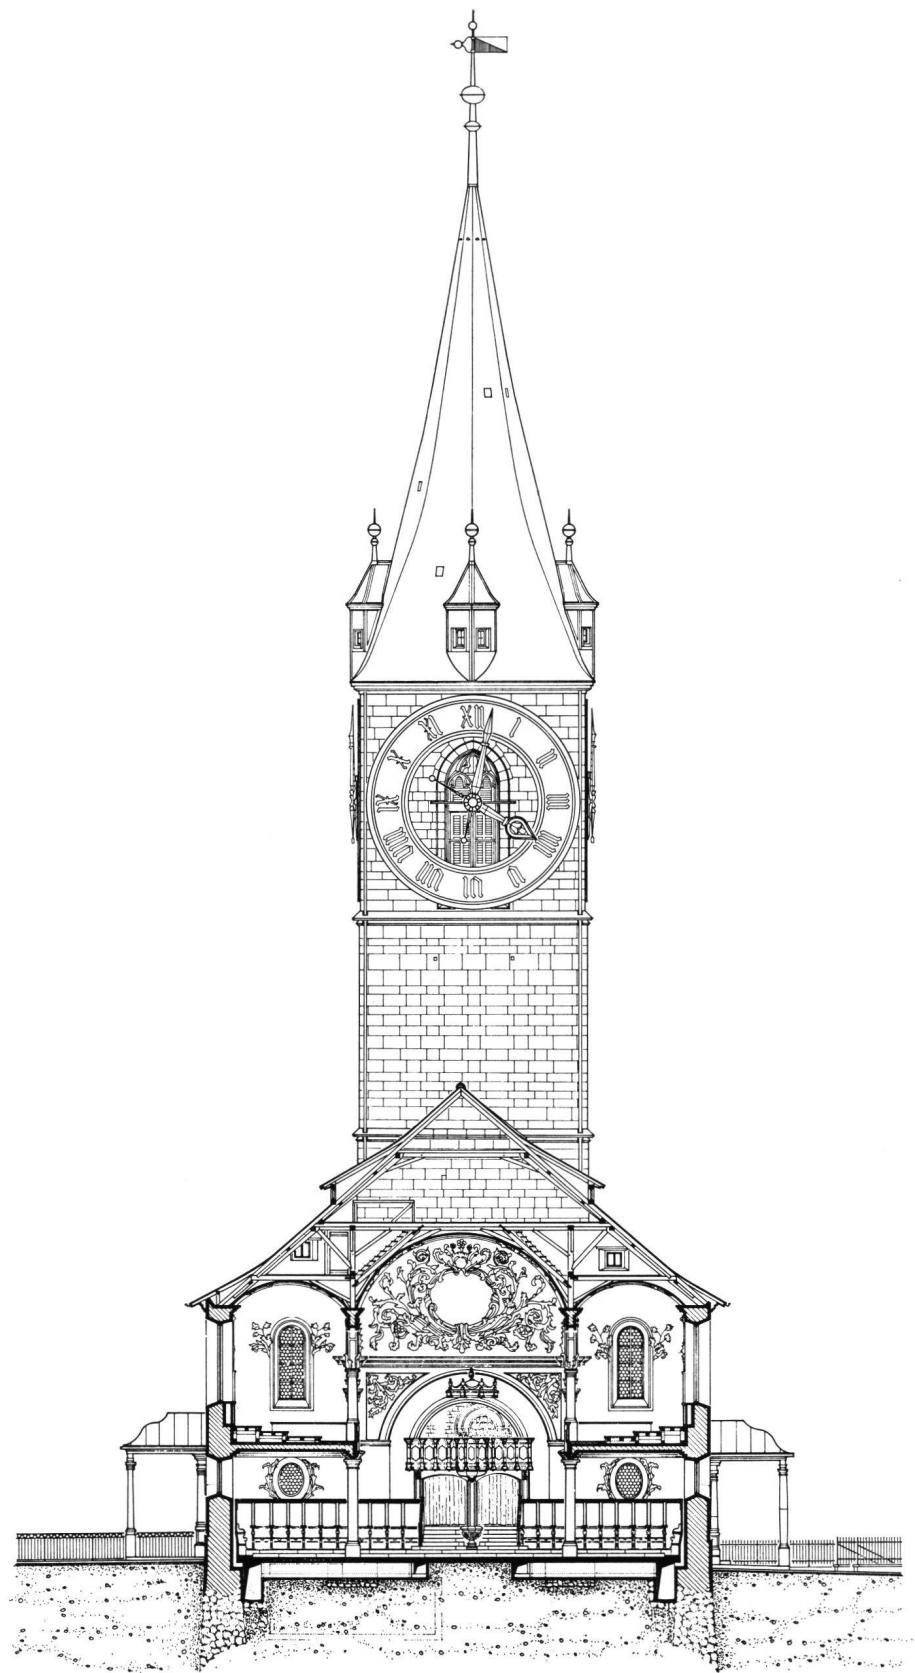
Abb. 41 St. Peter, Querschnitt: Zustand nach der Restaurierung von 1970–1974. Maßstab 1:300

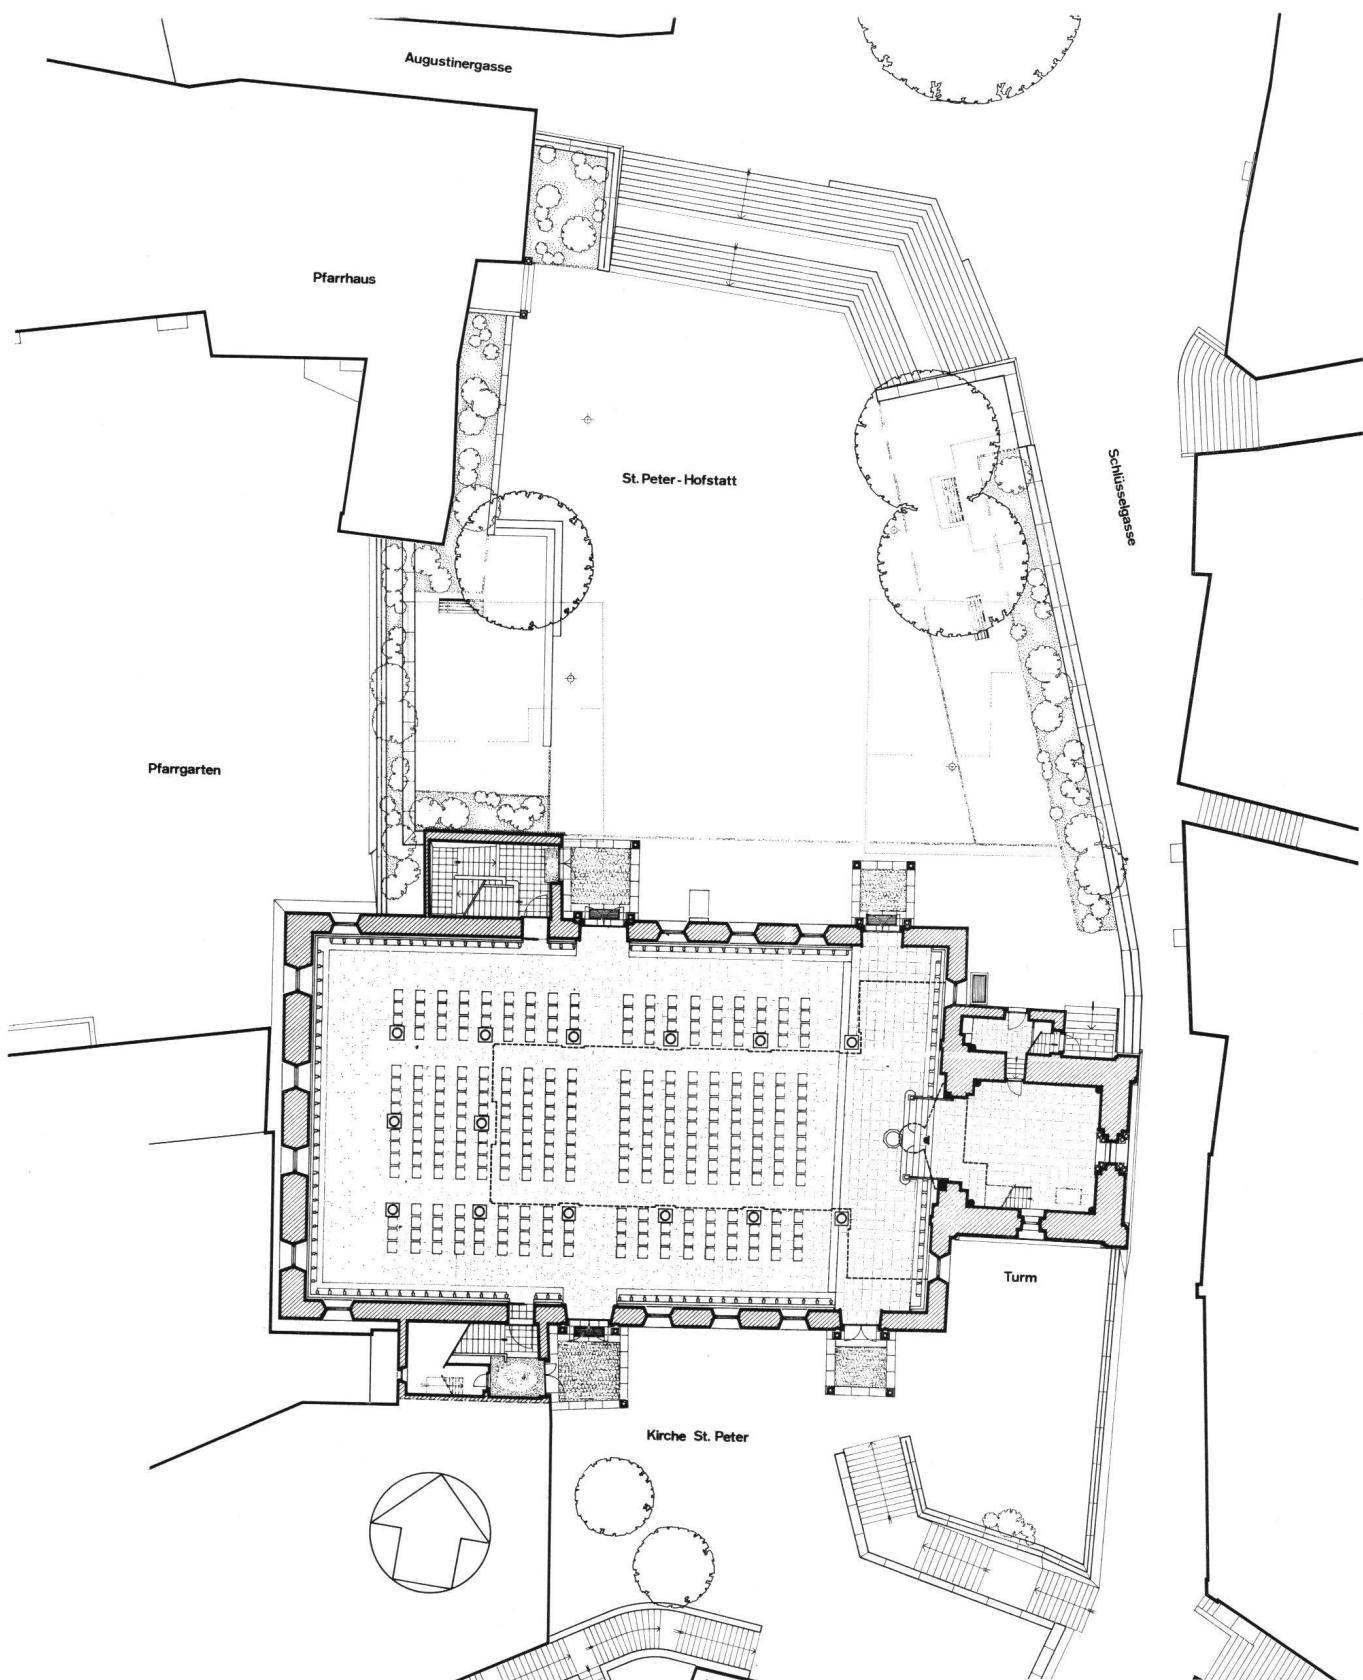
Der *Vergleich* der Grundrisse des bestehenden Zustandes und desjenigen nach der Restaurierung läßt folgende baulichen Veränderungen erkennen (Abb. 39–42):

Abb. 42 St. Peter, Grundriß durch das Erdgeschoß mit der neuen Bestuhlung: Zustand nach der Restaurierung von 1970–1974.
Maßstab 1:300

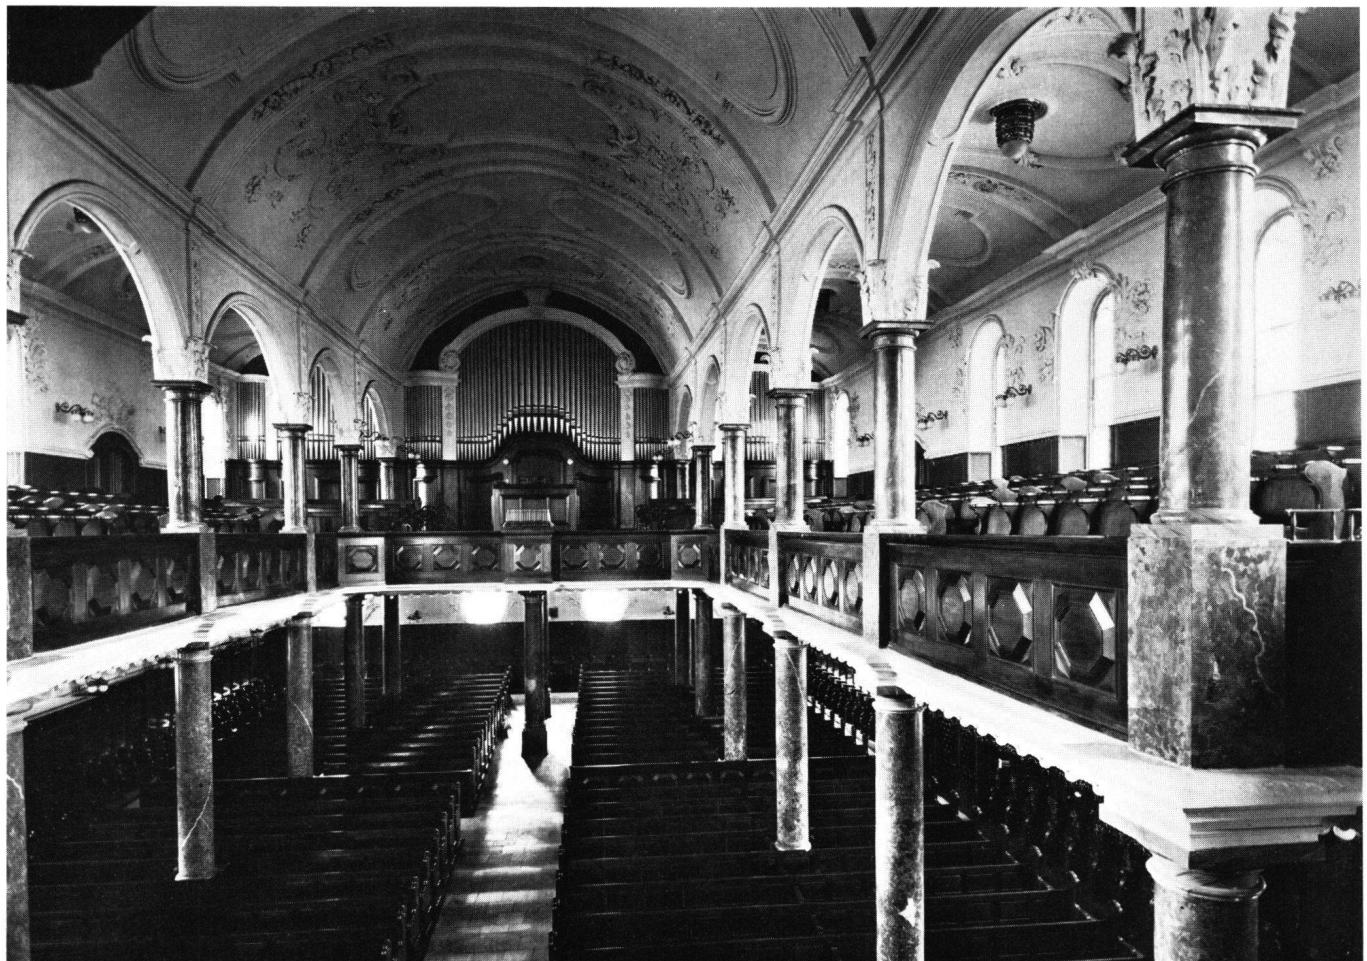
Während die *Orgel* sich vorher bis unter die Seitentonnen erstreckte und dadurch Volumen und Belichtung der Kirche erheblich geschrämt hat, ist sie heute auf eine stark reduzierte Fläche unter der Mitteltonne verwiesen (Abb. 43 und 45).

Abb. 43 Der Innenraum vor der Restaurierung. Vier Fenster unter den Seitentonnen wurden von der Orgel verdeckt

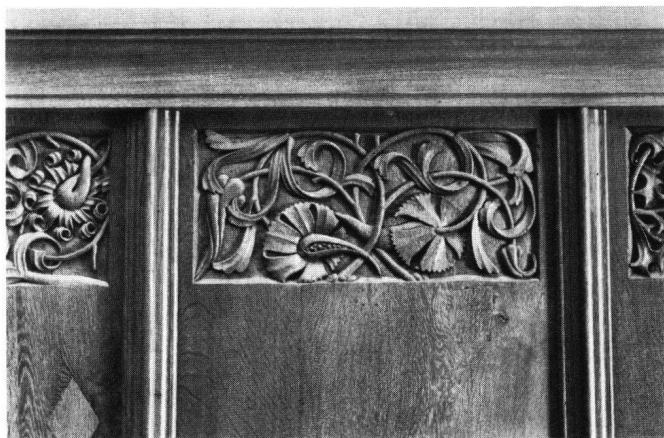
Abb. 44 Flachschnitzerei an einem Chorgestühl, restauriert, darüber neues Abschlußgesimse. Die Restaurierung erfolgte streng nach dem Prinzip, möglichst viel Originalsubstanz zu erhalten

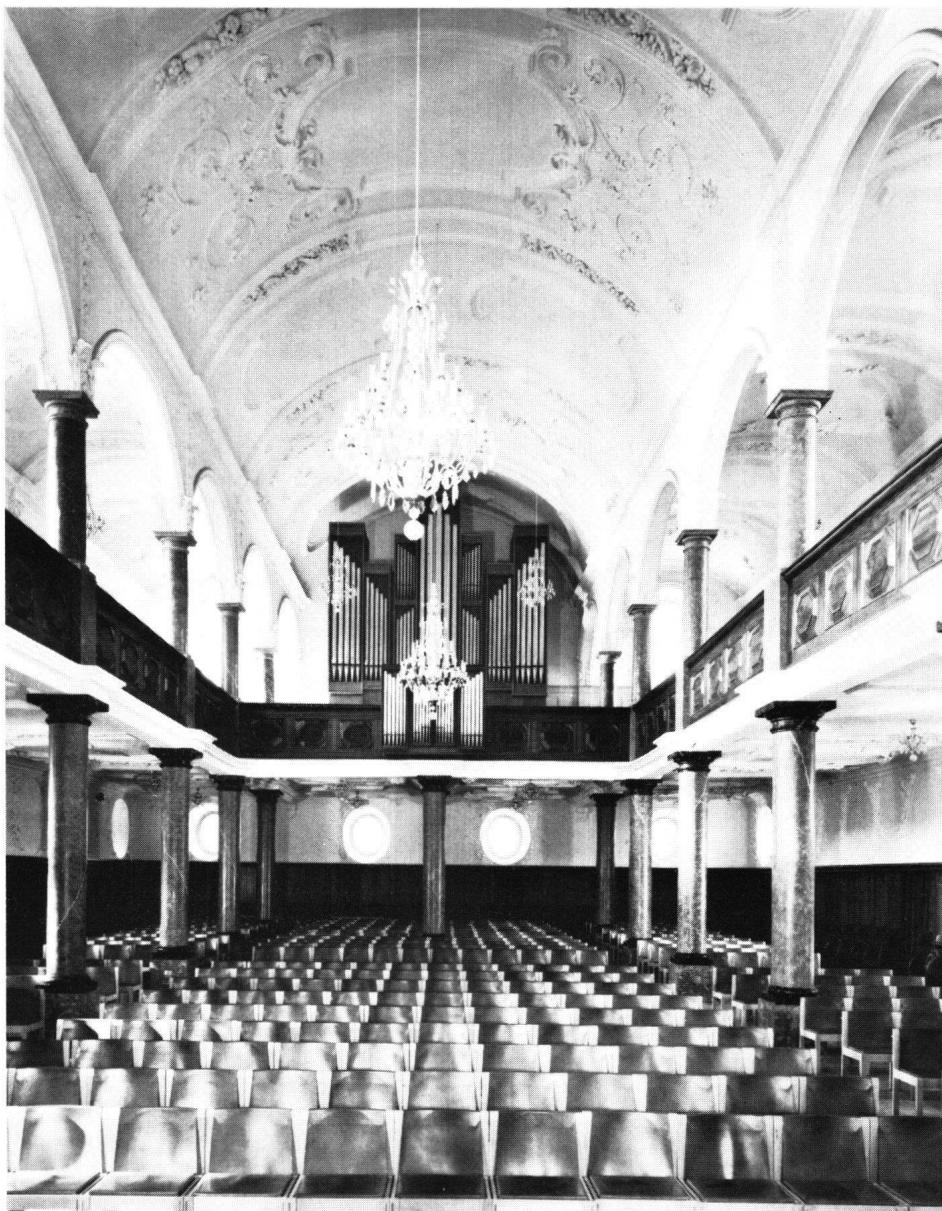
Eine kurze Bemerkung zur *Orgel*: Die Gliederung im gesamten entspricht in erster Linie architektonischen Überlegungen; historisierende Elemente sind vermieden; vor allem zur Geltung gebracht ist der Instrumentalcharakter – und doch wollen die in schlichten Formen gehaltenen Prospekte von Hauptwerk und Rückpositiv wiederum auch angemessenen Anteil haben am Ausdruck des heutigen Kirchenraumes (Abb. 43 und 45).

Abb. 45 Blick gegen Westen: Die Orgel mit 49 Registern stammt aus der Werkstatt von E. Mühleisen, Kronenbourg. In der Mitte die zwei großen Hauptleuchter. Über den Emporen das verkleinerte und vereinfachte Modell, unter den Emporen entsprechende Deckenleuchten

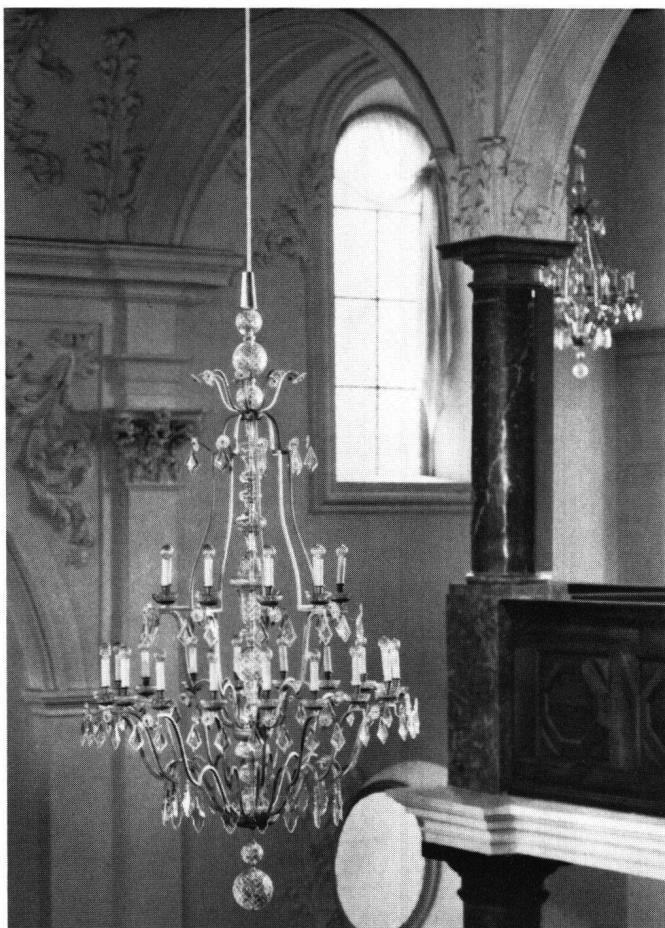
Abb. 46 Der große Leuchtertyp: Gestell aus verzинntem Schmiedeeisen, Gehänge aus reinem Kristallglas (vgl. Abb. 45)

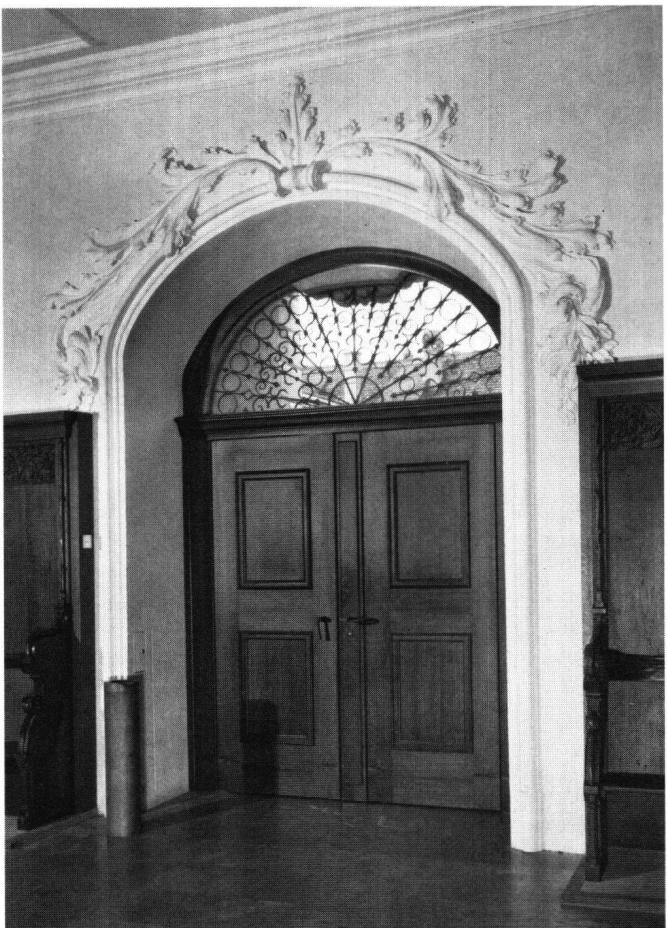
Abb. 47 Neugestaltetes Portal, dessen Aufteilung in Friese und Füllungen der ursprünglichen entspricht. Als Entwurfs-hilfe für die Supraporte diente ein Stich von D. Herrliberger

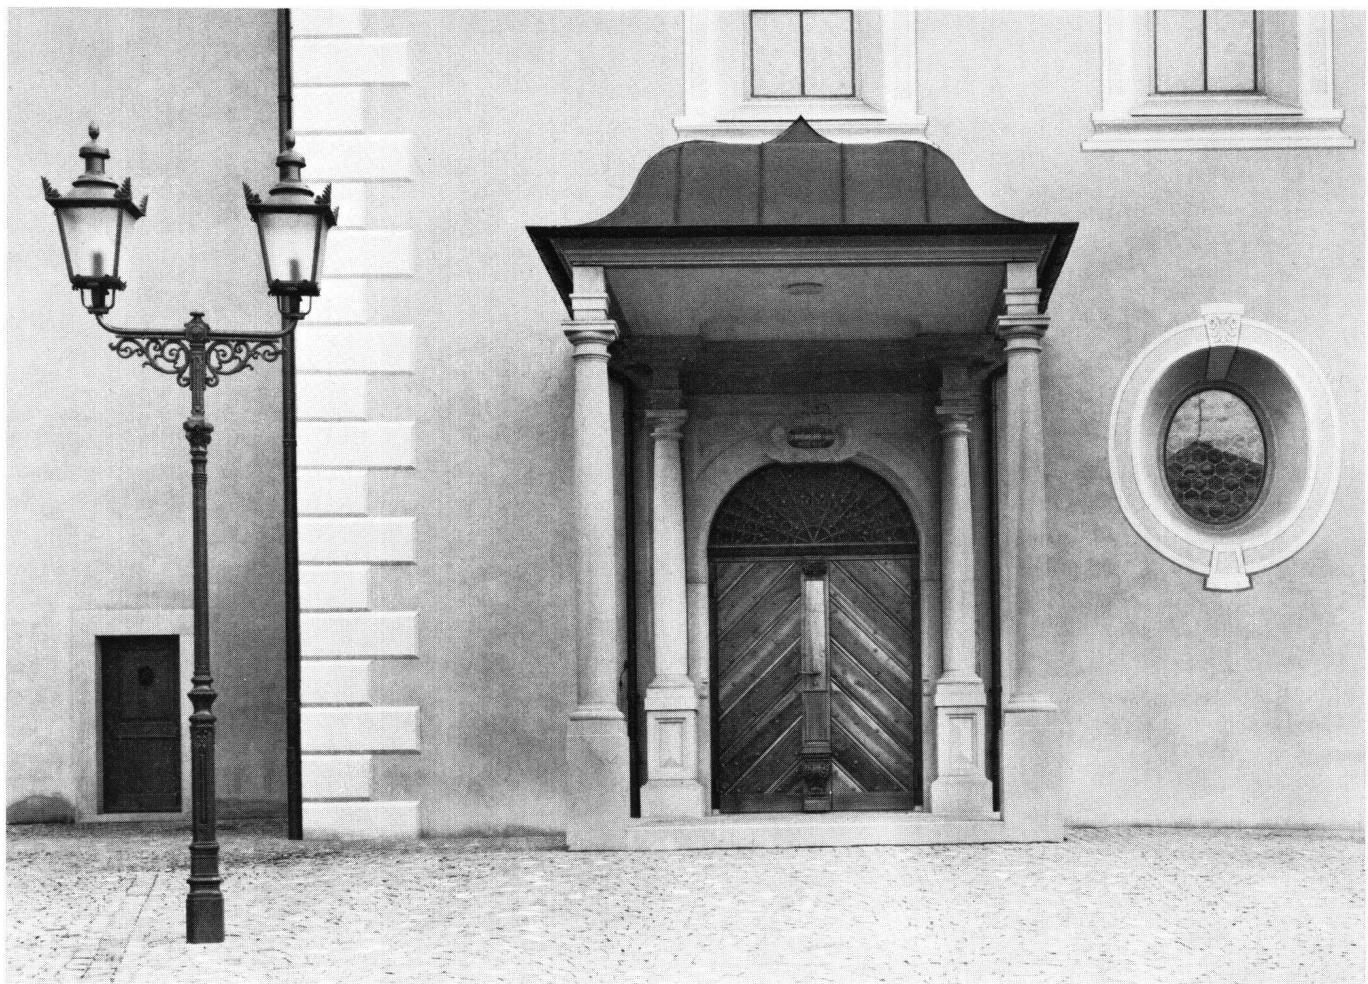
folgte darum auf Grund von 1:1-Studien des Dekorationsmalers und des Architekten. (Vor diesen Studien hatte sich die Frage gestellt, ob die effektiv vorhandene Verquaderung einst sichtbar gewesen sein könnte. Auf der Nordseite wurden deshalb die Eckquader unter Entfernung der vorgeblendeten Quader aus Imitation und des Putzes vollständig freigelegt. Während die vordere Kante des Schiffes bis zuoberst relativ regelmäßig gehauert war, wurden die Quader der hintern Gebäudekante nach oben plötzlich viel niedriger und unregelmäßig in der Form. Somit war anzunehmen, daß die Eckverquaderung von jeher aufgemalt gewesen war.) Auch die gesamte Detailgestaltung der Fensterumrahmung, vor allem der Fensterbänke, wurde im Maßstab 1:1 sehr gründlich studiert (Abb. 48).

Abb. 48 Ausschnitt aus der vollständig restaurierten Nordfassade

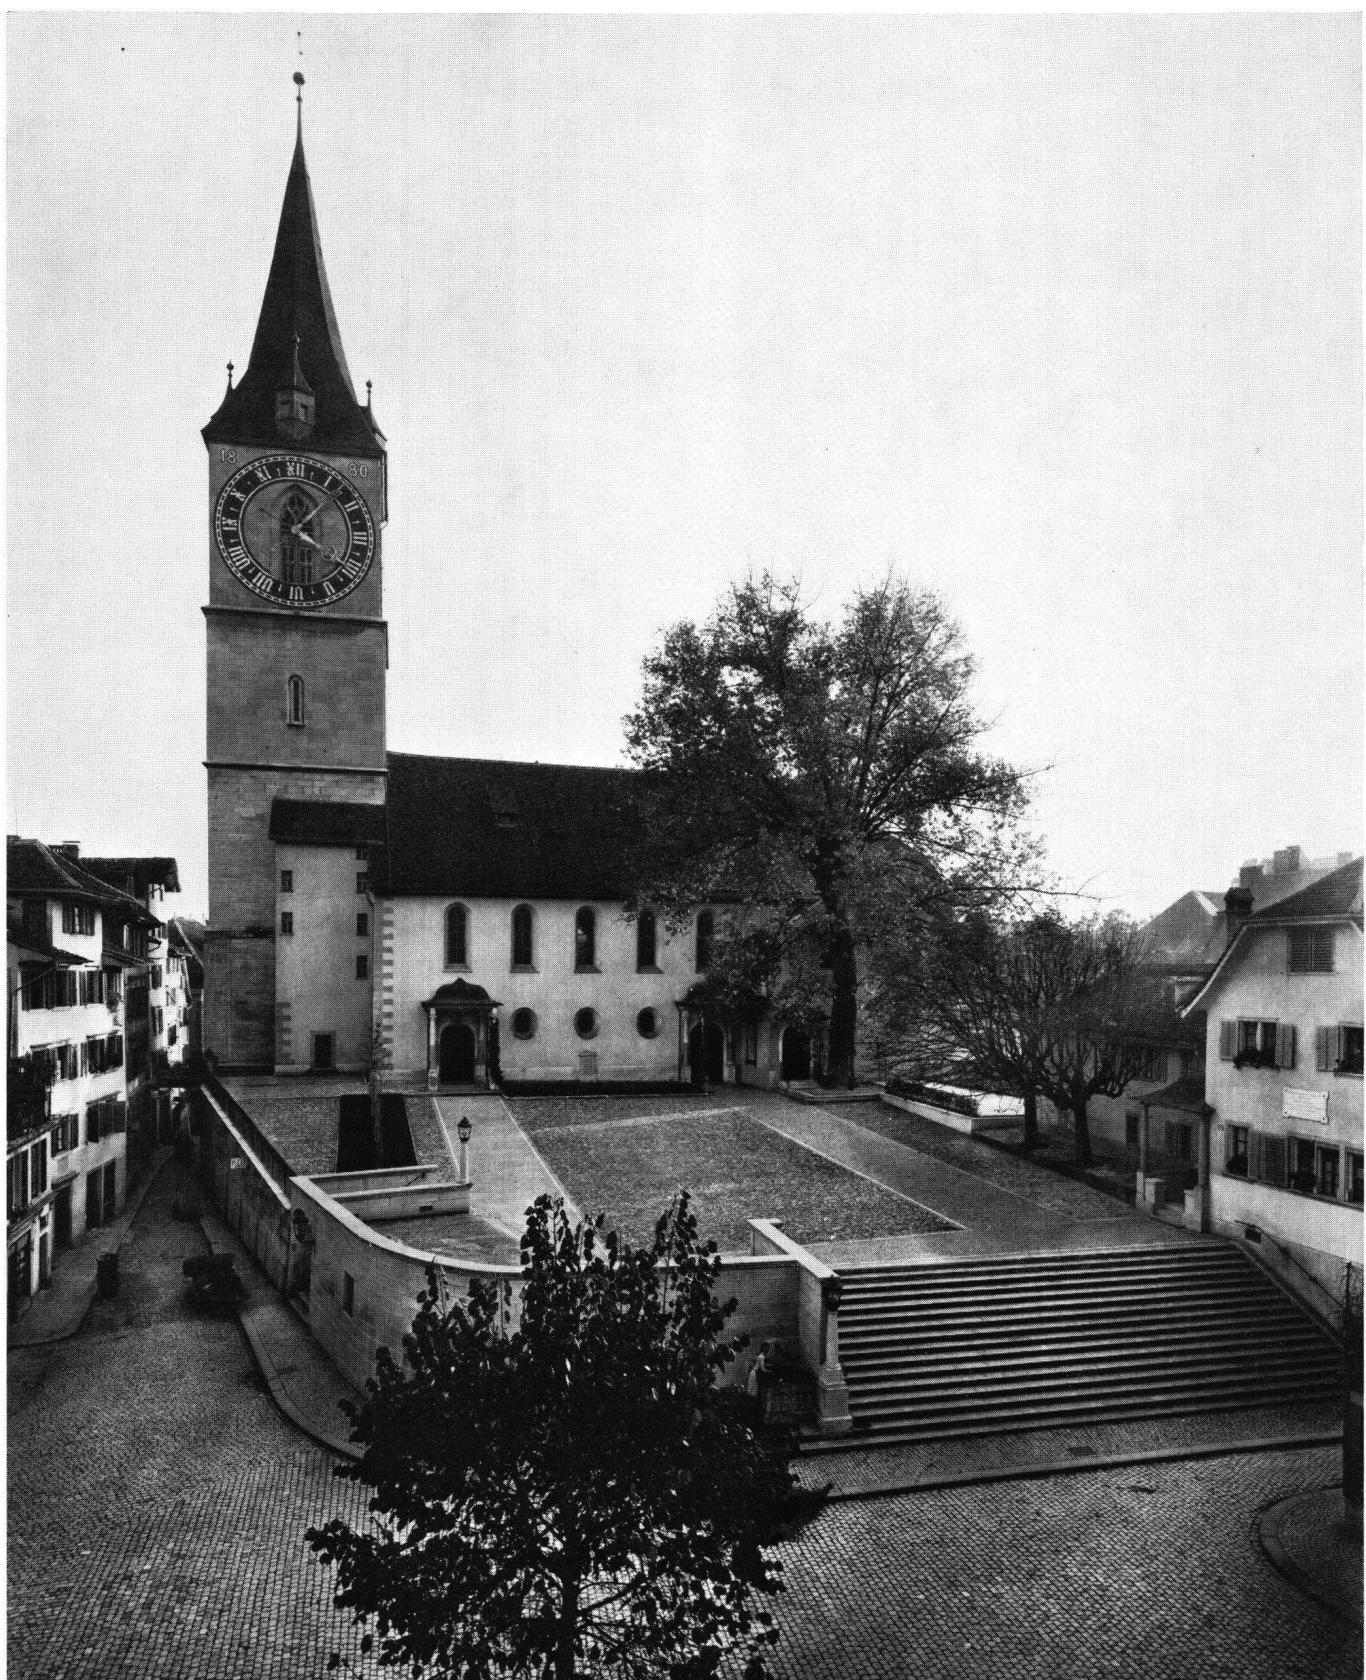
Abb. 49 Dieses Archivbild von St. Peter wurde kurz nach 1909 gemacht und zeigt – von kleinen Veränderungen abgesehen – den baulichen Zustand bis zur Restaurierung

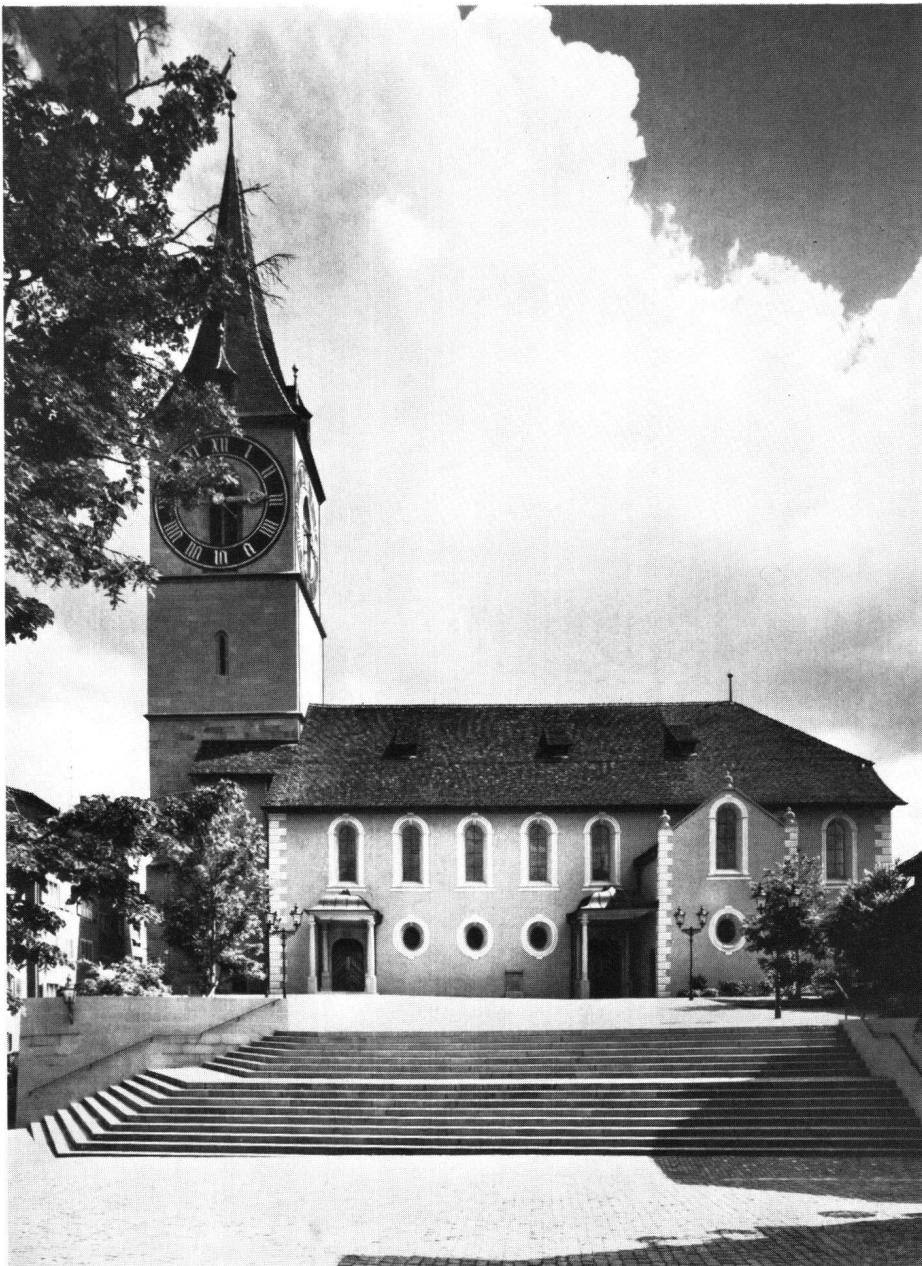
Abb. 50 Kirche St. Peter heute, gesehen von der St.-Peter-Hofstatt. Die mächtige Silberpappel vor dem Emporentreppenhaus hatte vor Beginn der Projektierungsarbeiten der Sturm geworfen (vgl. Abb. 49)

Ohne Zweifel ist dank der neuen Freitreppeanlage Zürichs einzigem barocken Kirchenbau ein größerer Wirkungsraum zuteil geworden (Abb. 49 und 50).
