Bericht des Architekten über die Restaurierungsprobleme

Heft 1: **St. Peter in Zürich : archäologische Untersuchungen und Restaurierung**

VON PETER GERMANN

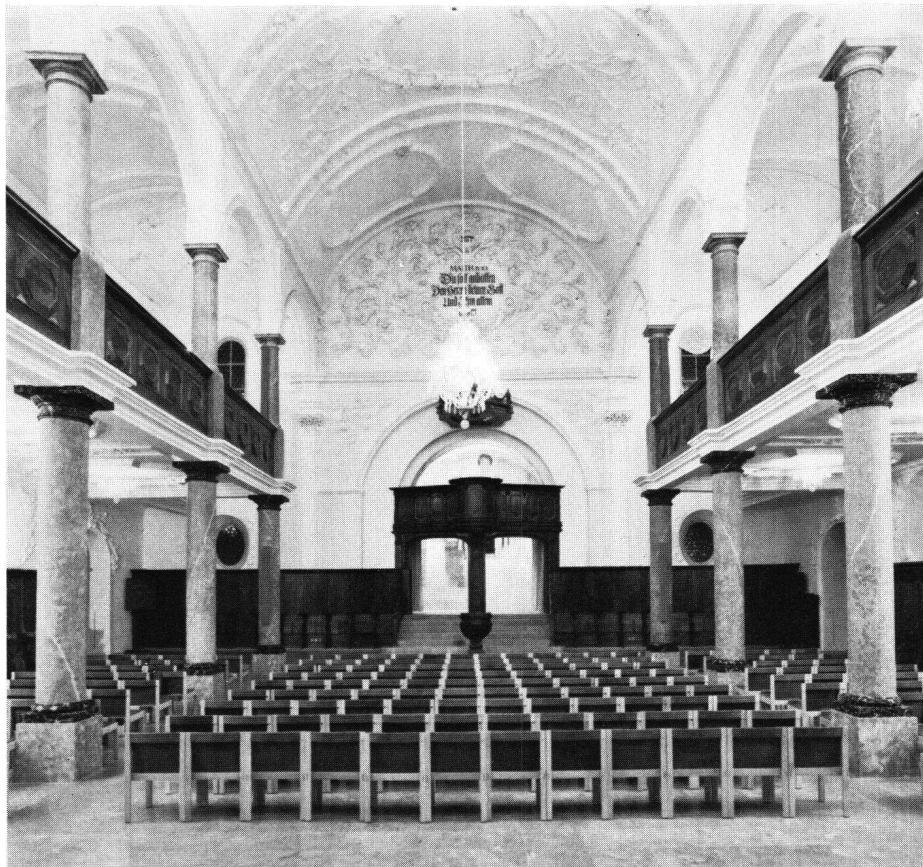
Die *Seitenemporen* im Felde zunächst der Schildbogenwand sind stark verschmälert, und ein Blick auf die fotografische Aufnahme (Abb. 38), die im ersten Augenblick den Eindruck eines Querschiffs erweckt, läßt erahnen, wieviel der Raum an Weite und Großzügigkeit gewonnen hat.

Abb. 38 Restaurierter Kirchenraum mit Blick gegen Osten

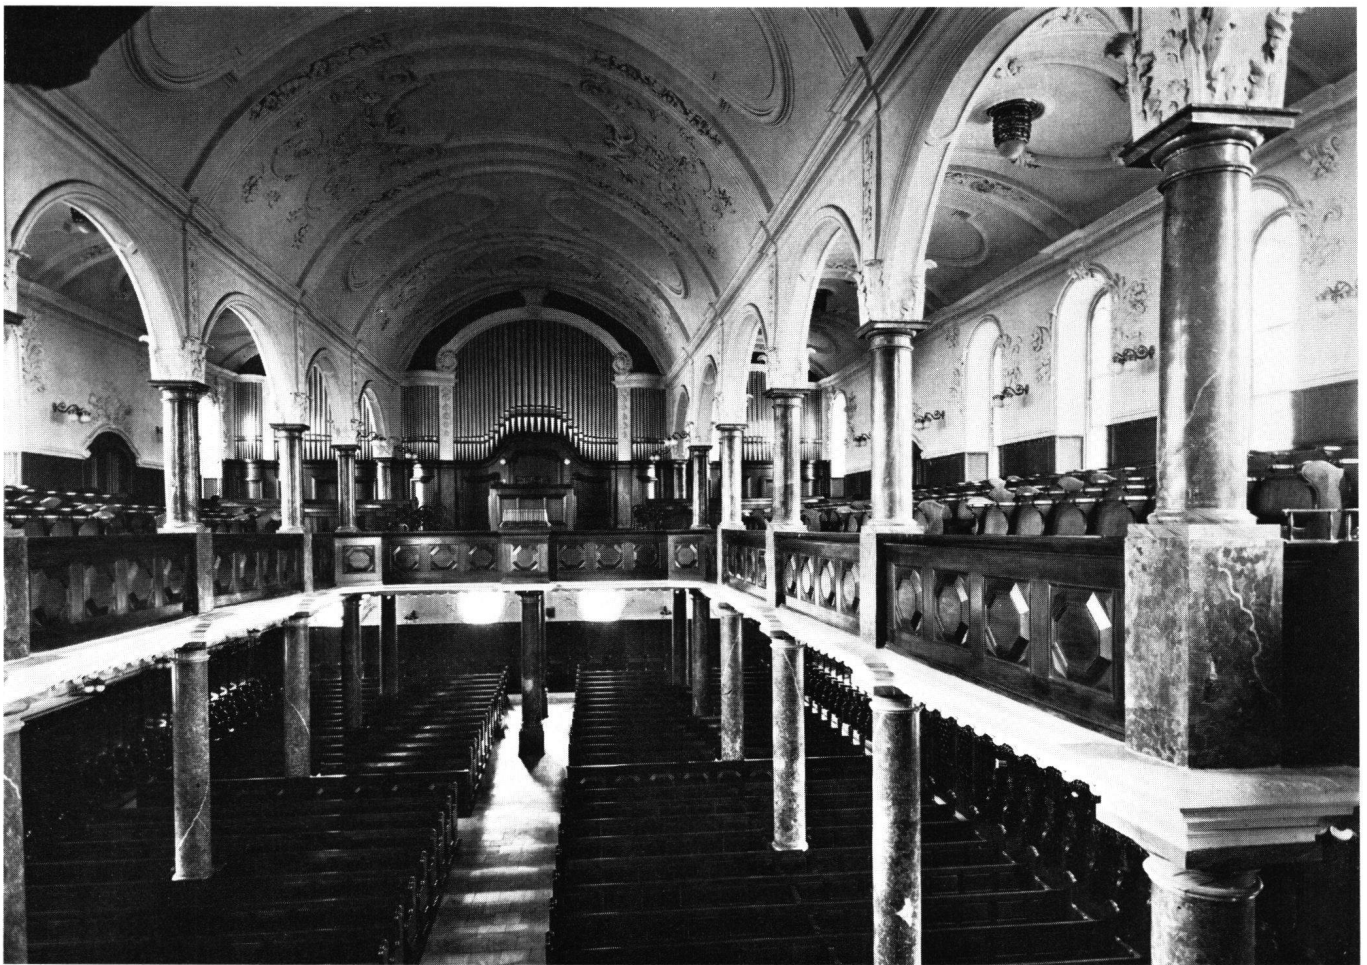
Während die *Orgel* sich vorher bis unter die Seitentonnen erstreckte und dadurch Volumen und Belichtung der Kirche erheblich geschmälert hatte, ist sie heute auf eine stark reduzierte Fläche unter der Mitteltonne verwiesen (Abb. 43 und 45).

Abb. 43 Der Innenraum vor der Restaurierung. Vier Fenster unter den Seitentonnen wurden von der Orgel verdeckt

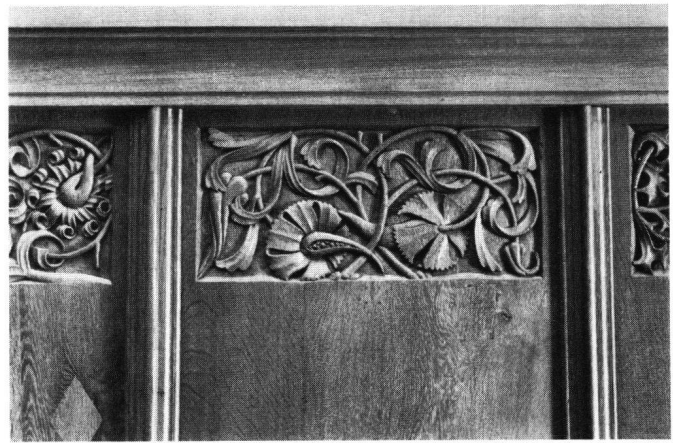
Abb. 44 Flachschnitzerei an einem Chorgestühl, restauriert, darüber neues Abschlußgesimse. Die Restaurierung erfolgte streng nach dem Prinzip, möglichst viel Originalsubstanz zu erhalten

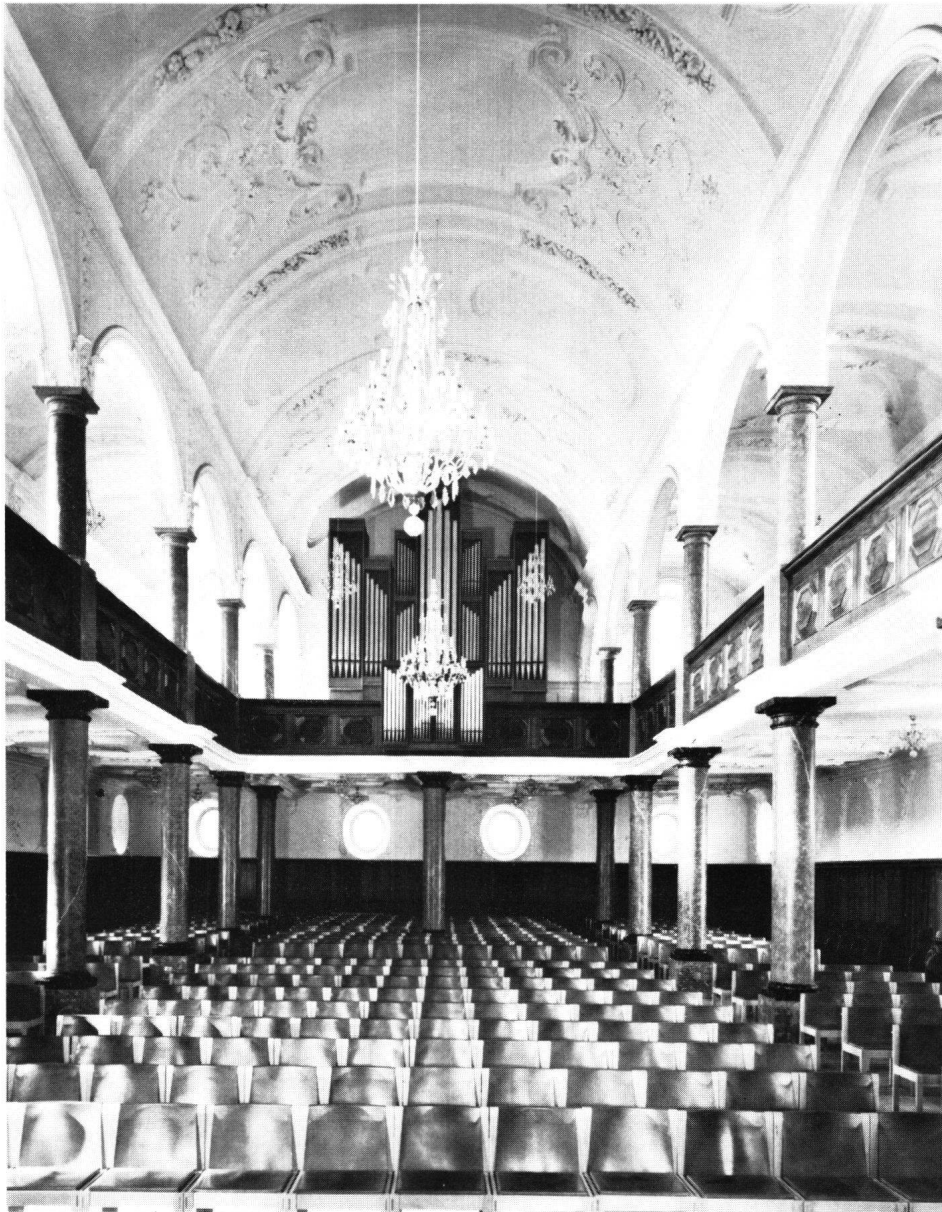
Eine kurze Bemerkung zur Orgel: Die Gliederung im gesamten entspricht in erster Linie architektonischen Überlegungen; historisierende Elemente sind vermieden; vor allem zur Geltung gebracht ist der Instrumentalcharakter – und doch wollen die in schlichten Formen gehaltenen Prospekte von Hauptwerk und Rückpositiv wiederum auch angemessenen Anteil haben am Ausdruck des heutigen Kirchenraumes (Abb. 43 und 45).

Abb. 45 Blick gegen Westen: Die Orgel mit 49 Registern stammt aus der Werkstatt von E. Mühleisen, Kronenbourg. In der Mitte die zwei großen Hauptleuchter. Über den Emporen das verkleinerte und vereinfachte Modell, unter den Emporen entsprechende Deckenleuchten

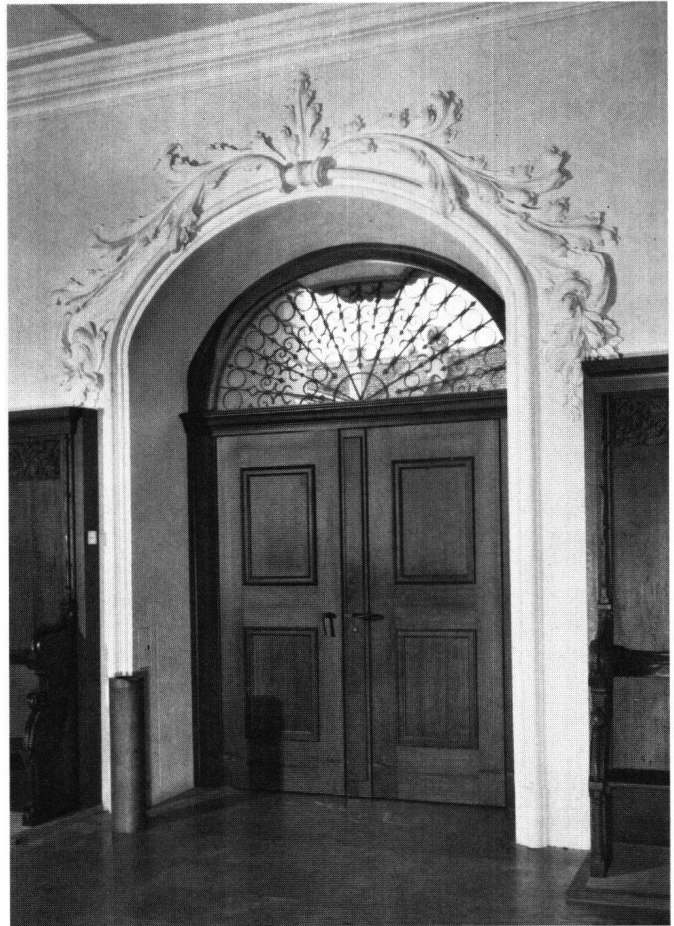
Abb. 47 Neugestaltetes Portal, dessen Aufteilung in Friesen und Füllungen der ursprünglichen entspricht. Als Entwurfshilfe für die Supraporte diente ein Stich von D. Herrliberger

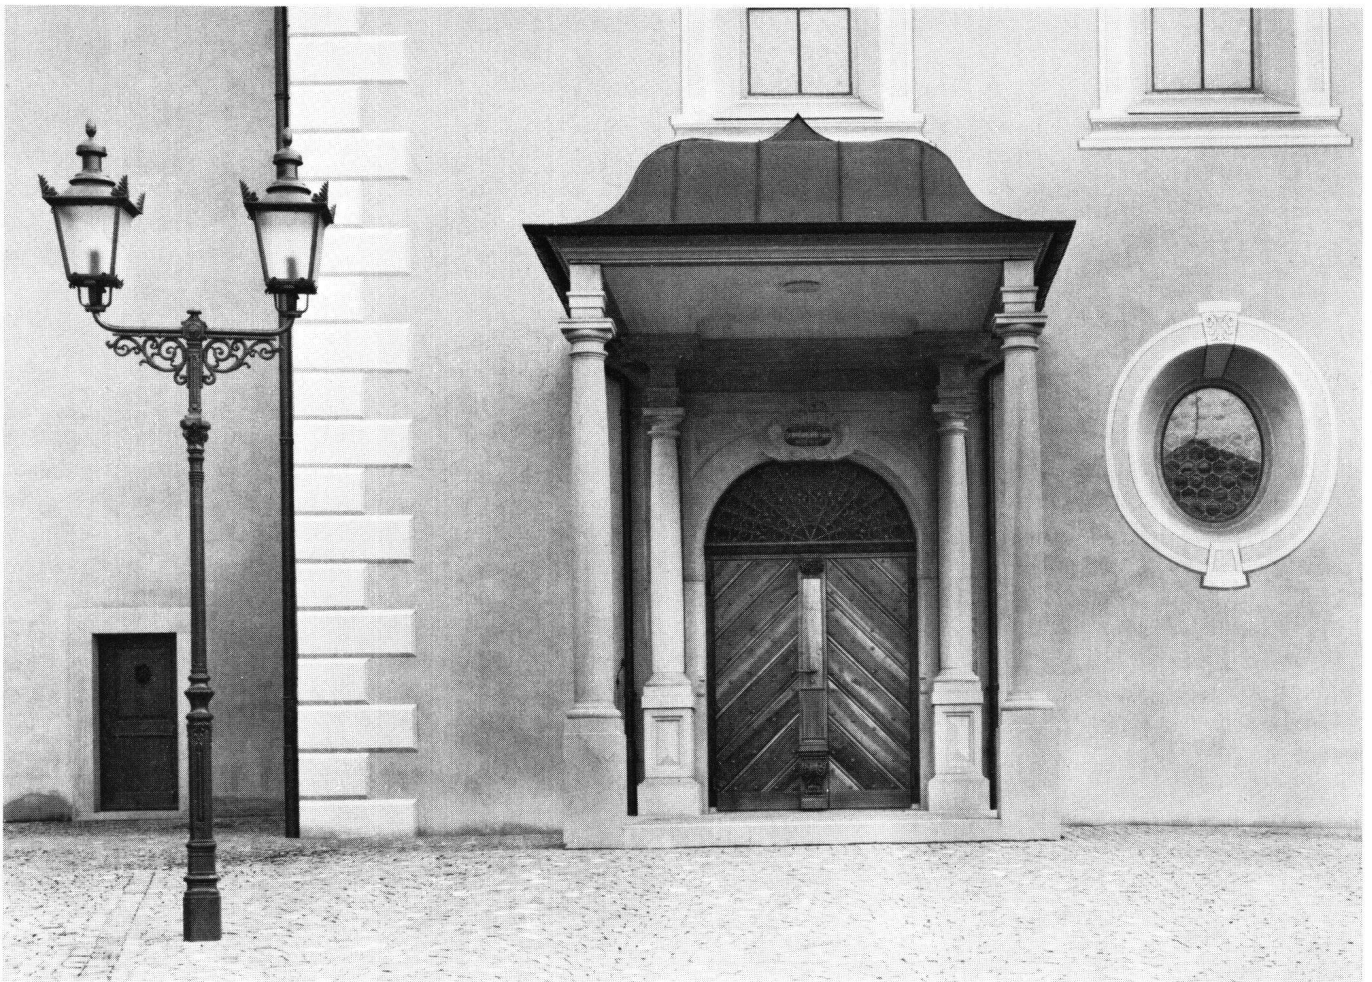
folgte darum auf Grund von 1:1-Studien des Dekorationsmalers und des Architekten. (Vor diesen Studien hatte sich die Frage gestellt, ob die effektiv vorhandene Verquaderung einst sichtbar gewesen sein könnte. Auf der Nordseite wurden deshalb die Eckquader unter Entfernung der vorgeblendeten Quader aus Imitation und des Putzes vollständig freigelegt. Während die vordere Kante des Schiffes bis zuoberst relativ regelmäßig gemauert war, wurden die Quader der hintern Gebäudekante nach oben plötzlich viel niedriger und unregelmäßig in der Form. Somit war anzunehmen, daß die Eckverquaderung von jeher aufgemalt gewesen war.) Auch die gesamte Detailgestaltung der Fensterumrahmung, vor allem der Fensterbänke, wurde im Maßstab 1:1 sehr gründlich studiert (Abb. 48).

Abb. 48 Ausschnitt aus der vollständig restaurierten Nordfassade

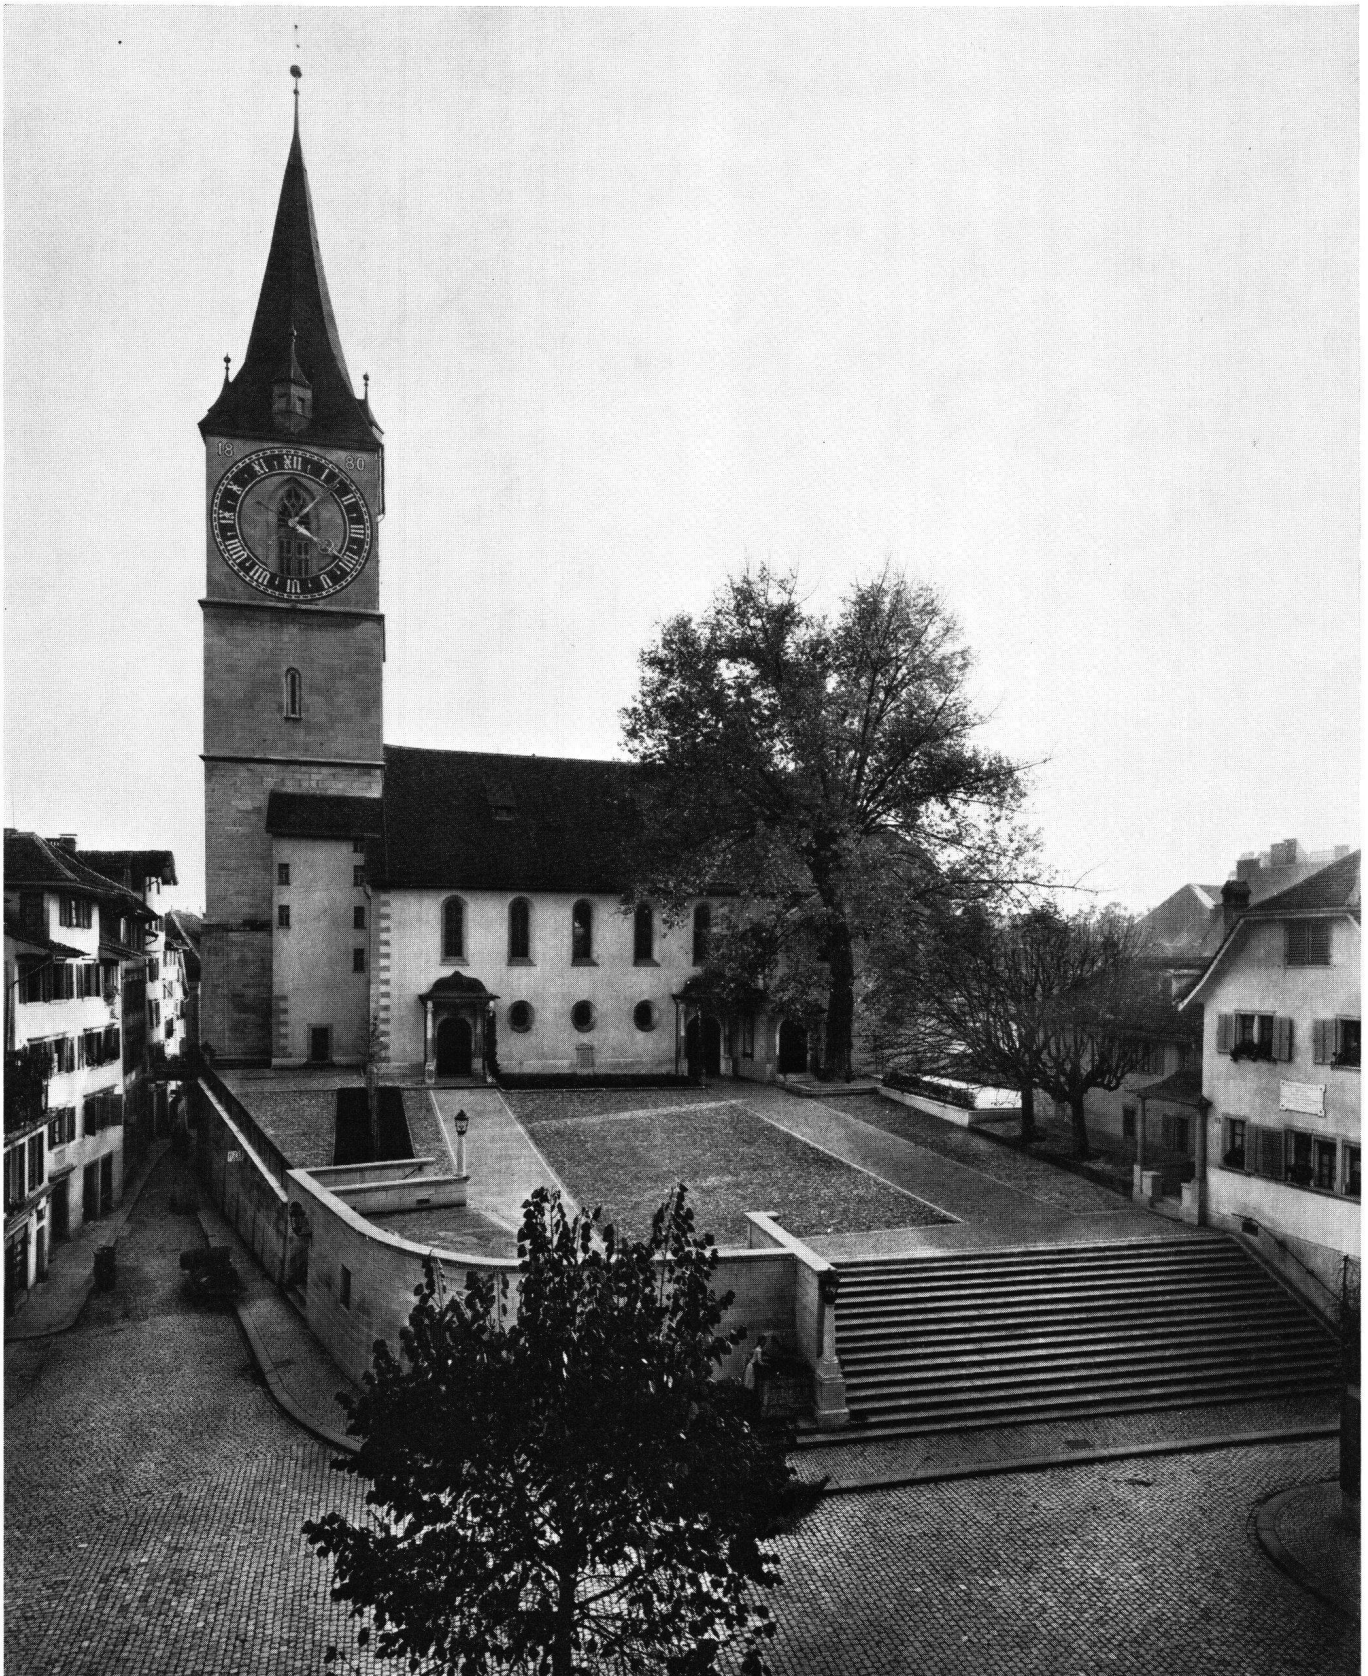
Abb. 49 Dieses Archivbild von St. Peter wurde kurz nach 1909 gemacht und zeigt – von kleinen Veränderungen abgesehen – den baulichen Zustand bis zur Restaurierung
