Heft: 1: St. Peter in Zürich: archäologische Untersuchungen und

Artikel: Bericht des Architekten über die Restaurierungsprobleme

Bericht des Architekten über die Restaurierungsprobleme

VON PETER GERMANN

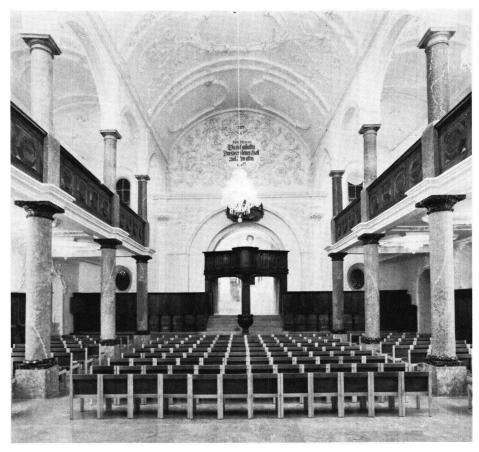
Die Seitenemporen im Felde zunächst der Schildbogenwand sind stark verschmälert, und ein Blick auf die fotografische Aufnahme (Abb. 38), die im ersten Augenblick den Eindruck eines Querschiffs erweckt, läßt erahnen, wieviel der Raum an Weite und Großzügigkeit gewonnen hat.

Abb. 38 Restaurierter Kirchenraum mit Blick gegen Osten

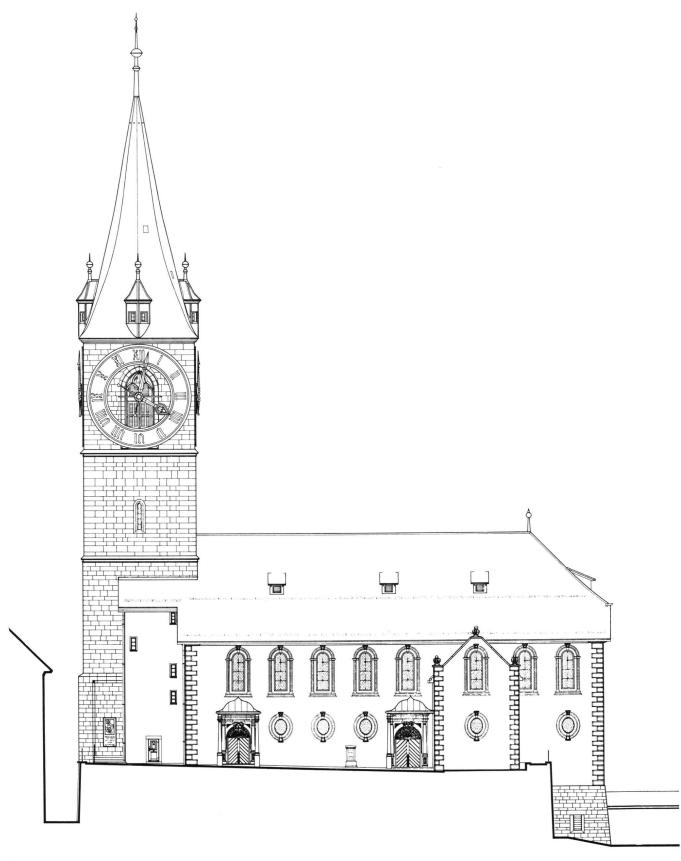
Abb. 39 St. Peter, Nordfassade: Zustand nach der Restaurierung von 1970–1974. Maßstab 1:300

Nun galt es vorerst, die Fakten, welche die Eschersche Zeichnung und die in der Kirche gefundenen Fragmente lieferten, in einem Fassadenplan des Maßstabs 1:50 sorgfältig zu verarbeiten, wobei es sich zeigte, daß die im Plan übernommenen Binnenmaße der erwähnten Fragmente ein überzeugendes Gesamtbild gewährleisteten (vgl. Abb. 39).

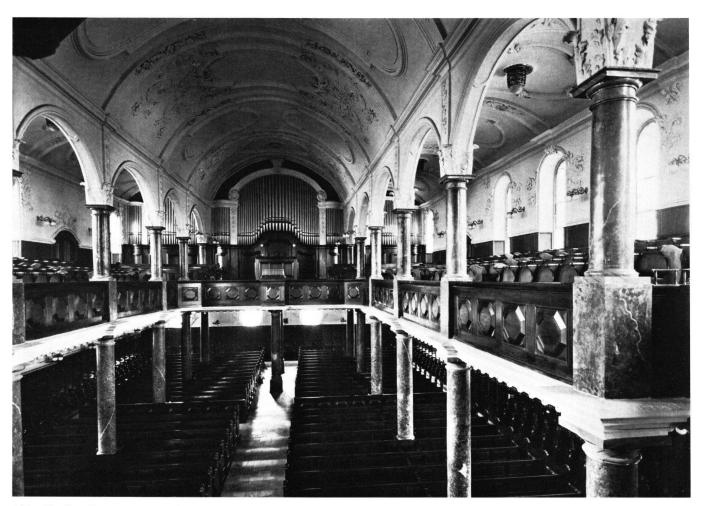
Während die *Orgel* sich vorher bis unter die Seitentonnen erstreckte und dadurch Volumen und Belichtung der Kirche erheblich geschmälert hatte, ist sie heute auf eine stark reduzierte Fläche unter der Mitteltonne verwiesen (Abb. 43 und 45).

Abb. 43 Der Innenraum vor der Restaurierung. Vier Fenster unter den Seitentonnen wurden von der Orgel verdeckt

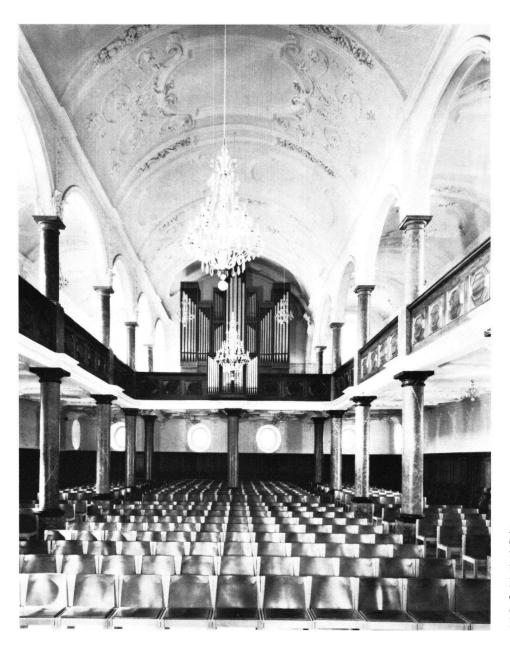
Eine kurze Bemerkung zur Orgel: Die Gliederung im gesamten entspricht in erster Linie architektonischen Überlegungen; historisierende Elemente sind vermieden; vor allem zur Geltung gebracht ist der Instrumentalcharakter – und doch wollen die in schlichten Formen gehaltenen Prospekte von Hauptwerk und Rückpositiv wiederum auch angemessenen Anteil haben am Ausdruck des heutigen Kirchenraumes (Abb. 43 und 45).

Abb. 45 Blick gegen Westen: Die Orgel mit 49 Registern stammt aus der Werkstatt von E. Mühleisen, Kronenbourg. In der Mitte die zwei großen Hauptleuchter. Über den Emporen das verkleinerte und vereinfachte Modell, unter den Emporen entsprechende Deckenleuchten

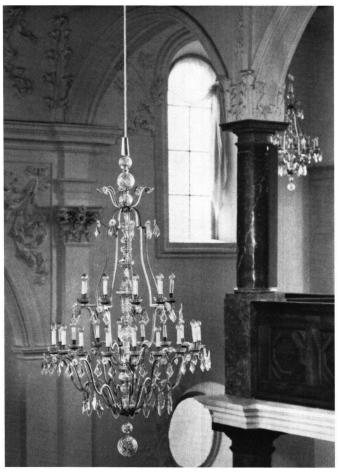
Abb. 46 Der große Leuchtertyp: Gestell aus verzinntem Schmiedeeisen, Gehänge aus reinem Kristallglas (vgl. Abb. 45)

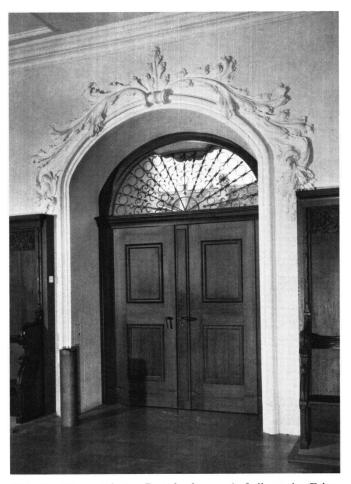
Abb. 47 Neugestaltetes Portal, dessen Aufteilung in Friese und Füllungen der ursprünglichen entspricht. Als Entwurfshilfe für die Supraporte diente ein Stich von D. Herrliberger

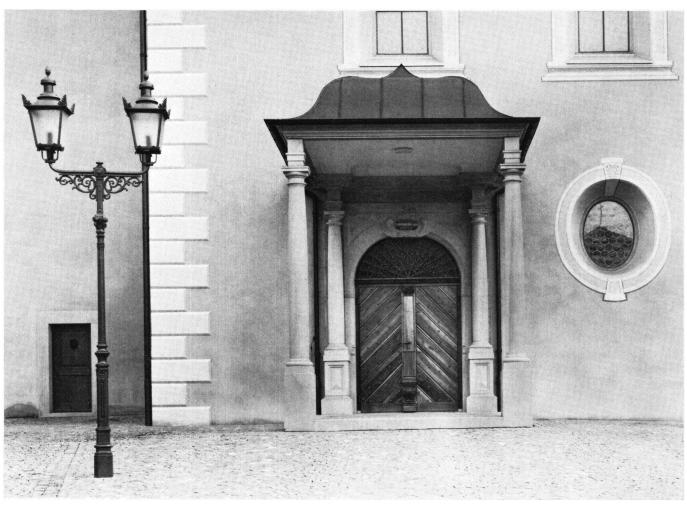
Leider fand sich außer der Escherschen Zeichnung nichts, was über die Gestaltung der aufgemalten Eckverquaderung Aufschluß gab. Deren Detailgestaltung erfolgte darum auf Grund von 1:1-Studien des Dekorationsmalers und des Architekten. (Vor diesen Studien hatte sich die Frage gestellt, ob die effektiv vorhandene Verquaderung einst sichtbar gewesen sein könnte. Auf der Nordseite wurden deshalb die Eckquader unter Entfernung der vorgeblendeten Quader aus Imitation und des Putzes vollständig freigelegt. Während die vordere Kante des Schiffes bis zuoberst relativ regelmäßig gemauert war, wurden die Quader der hintern Gebäudekante nach oben plötzlich viel niedriger und unregelmäßig in der Form. Somit war anzunehmen, daß die Eckverquaderung von jeher aufgemalt gewesen war.) Auch die gesamte Detailgestaltung der Fensterumrahmung, vor allem der Fensterbänke, wurde im Maßstab 1:1 sehr gründlich studiert (Abb. 48).

Abb. 48 Ausschnitt aus der vollständig restaurierten Nordfassade

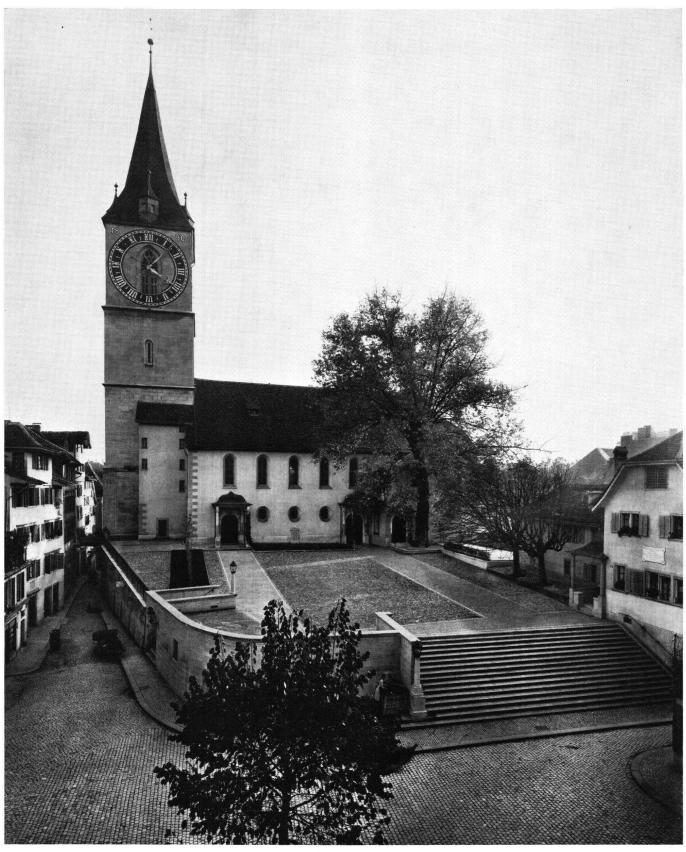
Abb. 49 Dieses Archivbild von St. Peter wurde kurz nach 1909 gemacht und zeigt – von kleinen Veränderungen abgesehen – den baulichen Zustand bis zur Restaurierung

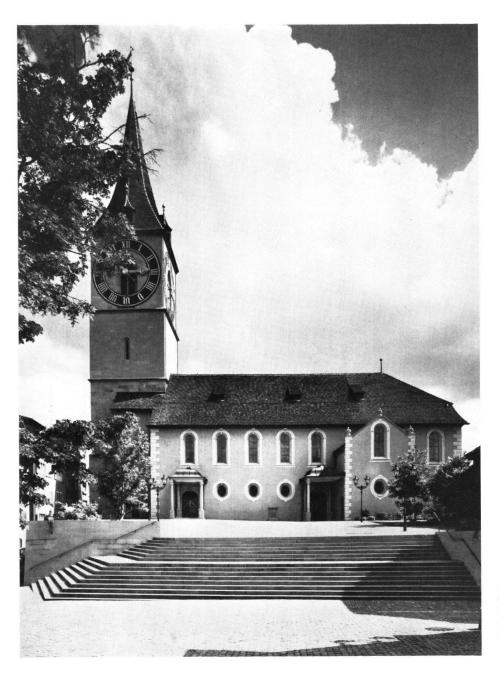
Abb. 50 Kirche St. Peter heute, gesehen von der St.-Peter-Hofstatt. Die mächtige Silberpappel vor dem Emporentreppenhaus hatte vor Beginn der Projektierungsarbeiten der Sturm geworfen (vgl. Abb. 49)

Ohne Zweifel ist dank der neuen Freitreppenanlage Zürichs einzigem barocken Kirchenbau ein größerer Wirkungsraum zuteil geworden (Abb. 49 und 50).
