Fabrication, Conservation et Restauration

par DAVID COTTIER-ANGELI

Examen de l'état de conservation avant la restauration

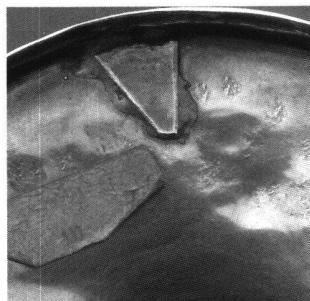
Fig. 13b

On reconnaît une plaque de renforcement soudée avec un alliage plomb/étain en bon état de conservation. Suite à une chute du calice, le pied s'est fracturé à l'emplacement de la gravure, zone affaiblie par la profondeur de la gravure.

La restauration du pied a consisté à reprendre le galbe dans le but de neutraliser les tensions internes du métal. L'ancienne restauration du Golgotha a été conservée parce qu'elle fait partie de l'histoire de l'objet. L'anneau avec le motif floral situé sous le nœud a été restitué dans son aspect original en moultant le motif préservé et en le reproduisant en argent dans la partie manquante.

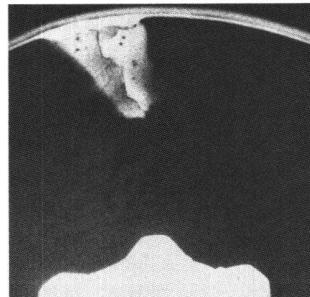
Fig. 13c

La radiographie de la soudure basse température plomb/étain présente une hétérogénéité du matériau qui interdira au laboratoire d'analyse de tirer des conclusions scientifiques. Cette hétérogénéité se traduit par les taches de densités.

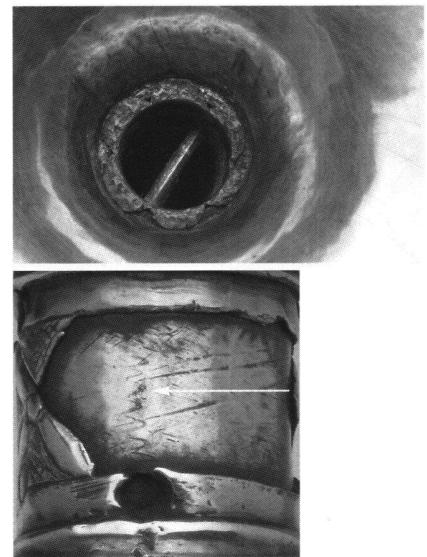
Fig. 16a, b

La colonne du pied a été réalisée en trois parties rivées ensemble. Le nœud central est fait en deux coquilles soudée. La soudure est visible horizontalement sur la radiographie. Précisons que l'image de gauche est constituée de deux photos juxtaposées.

L'observation de ces images permet de définir l'existence de plusieurs phases de restauration, en effet, la position des rivets ont été modifiées à plusieurs reprises.

Une des interventions les plus importantes a été l'introduction à l'intérieur de la colonne de tubes de renforts en alliage cuivre maintenus par des rivets. Ces tubes sont fabriqués à partir d'une feuille repliée sur elle-même et jointe mécaniquement par une découpe en zigzag et non pas par une soudure. Cette technique démontre l'ancienneté de l'intervention.

Il est vraisemblable que lors d'une chute, l'anneau avec le motif floral se soit cassé et qu'une partie s'en soit détachée. Après le renforcement par les tubes de cuivre, soit immédiatement, soit à une période plus tardive, cette pièce détachée a disparu et pour maquiller le motif manquant le tube de cuivre a été argenté à cet endroit.

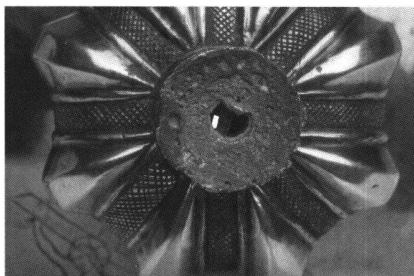
Fig. 17

Cette image montre au premier plan la soudure basse température plomb/étain sur le haut de la colonne et au second plan, le nœud qui se trouve au milieu de la colonne. Le niveau d'oxydation de cette soudure présente une morphologie caractéristique.

La séparation de la coupe de la colonne du pied montre que la soudure oxydée a lâché, ce qui a permis d'examiner

L'intervention la plus importante a été la fixation entre le pied et la coupe. Cette opération a consisté à fixer une petite tige de cuivre aux cinq pétales du dessous de la coupe venant s'insérer à l'intérieur du tube de renfort de la colonne. Cette tige de cuivre d'environ quatre millimètres est fixée au centre des pétales par une brasure au laser. L'avantage de cette méthode est qu'il n'y a pas d'ajout de matière et que la température générale de l'objet n'est pas modifiée. Par conséquent la structure métallographique n'est pas altérée. Cette tige à son extrémité taillée en mortaise est emboîtée à l'intérieur de l'anneau supérieur de renfort sur l'ultime rivet. Le tout est maintenu par résines réversibles.

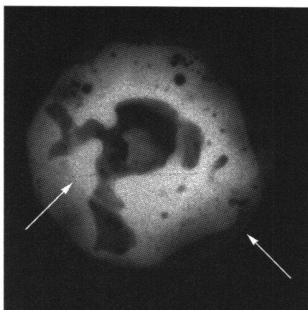
Fig. 19

La radiographie de ces pétales révèle une forte hétérogénéité de densité de la soudure visible par les taches. La flèche de gauche indique une zone circulaire plus claire qui correspond à une ouverture, remplie de soudure, dans la feuille constituant la coupe du calice. Cet indice donne un renseignement sur la manière dont la coupe a été fabriquée. A l'intérieur de la coupe, une pastille visible sur cette image masque cette ouverture. Elle est indiquée sur la radiographie par la flèche de droite.

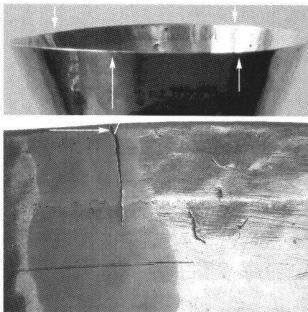
Fig. 21

La macrophotographie montre des striures horizontales qui sont révélatrices de la technique de la manufacture.
