Bericht des Architekten über die Restaurierungsprobleme

Heft 1: **St. Peter in Zürich : archäologische Untersuchungen und Restaurierung**

VON PETER GERMANN

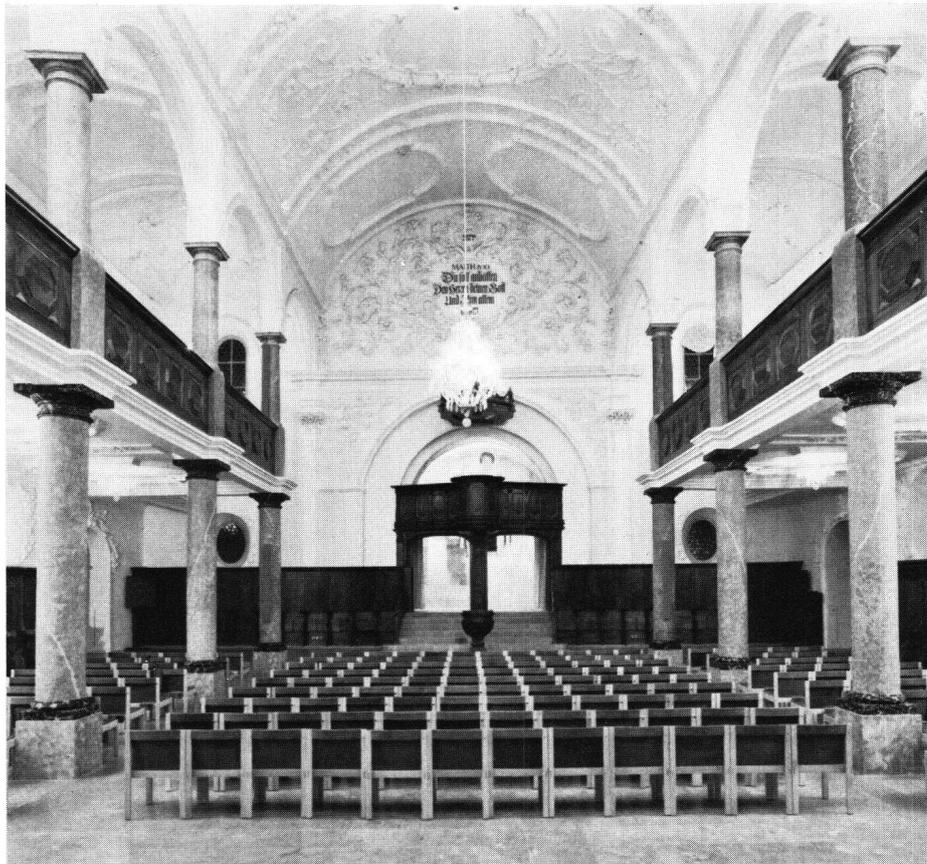
Die *Seitenemporen* im Felde zunächst der Schildbogenwand sind stark verschmälert, und ein Blick auf die fotografische Aufnahme (Abb. 38), die im ersten Augenblick den Eindruck eines Querschiffs erweckt, läßt erahnen, wieviel der Raum an Weite und Großzügigkeit gewonnen hat.

Abb. 38 Restaurierter Kirchenraum mit Blick gegen Osten

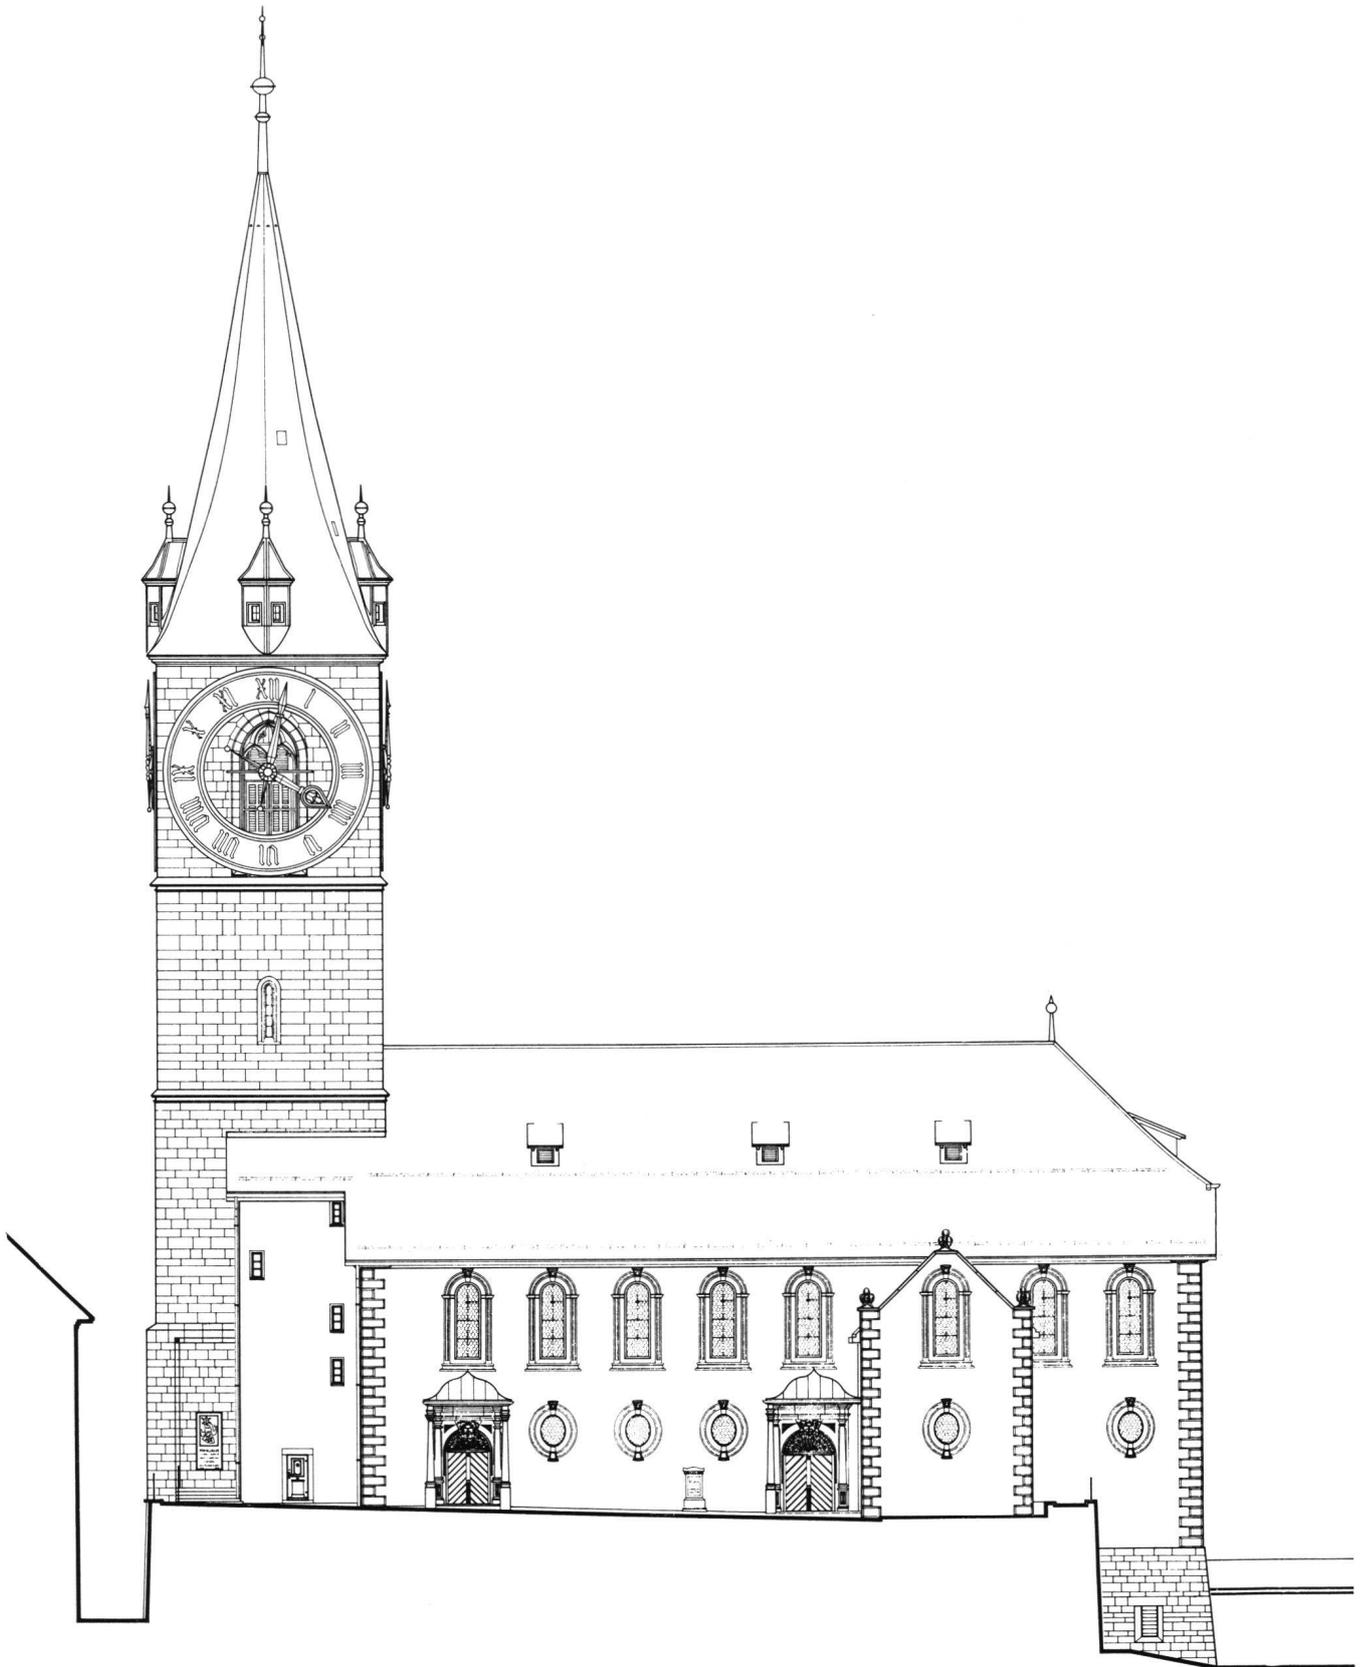
Abb. 39 St. Peter, Nordfassade: Zustand nach der Restaurierung von 1970–1974. Maßstab 1:300

Nun galt es vorerst, die Fakten, welche die Eschersche Zeichnung und die in der Kirche gefundenen Fragmente lieferten, in einem Fassadenplan des Maßstabs 1:50 sorgfältig zu verarbeiten, wobei es sich zeigte, daß die im Plan übernommenen Binnenmaße der erwähnten Fragmente ein überzeugendes Gesamtbild gewährleisteten (vgl. Abb. 39).

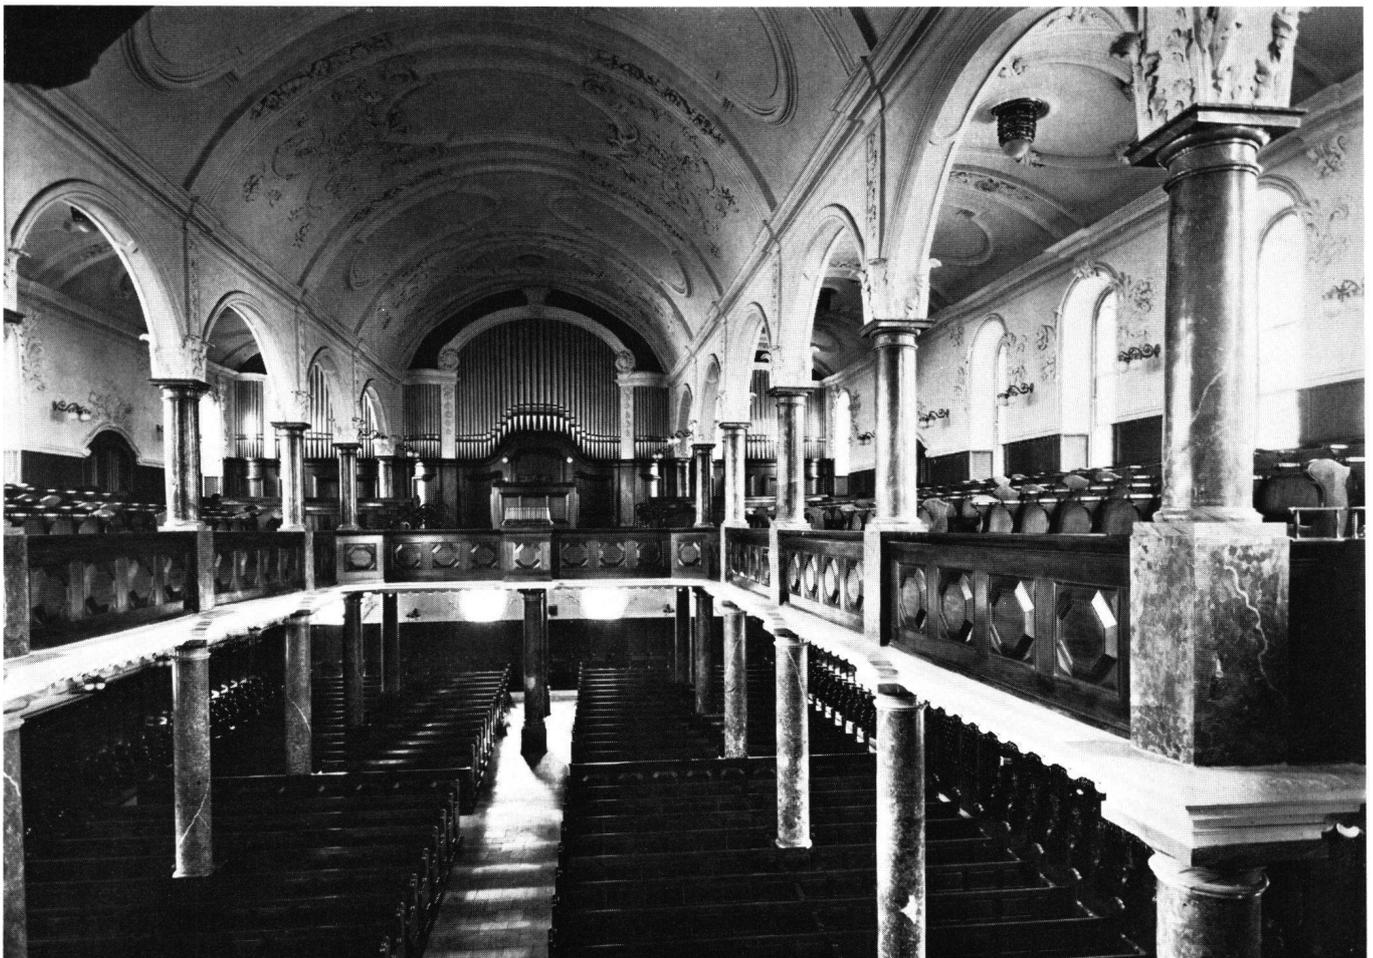
Während die *Orgel* sich vorher bis unter die Seitentonnen erstreckte und dadurch Volumen und Belichtung der Kirche erheblich geschmälert hatte, ist sie heute auf eine stark reduzierte Fläche unter der Mitteltonne verwiesen (Abb. 43 und 45).

Abb. 43 Der Innenraum vor der Restaurierung. Vier Fenster unter den Seitentonnen wurden von der Orgel verdeckt

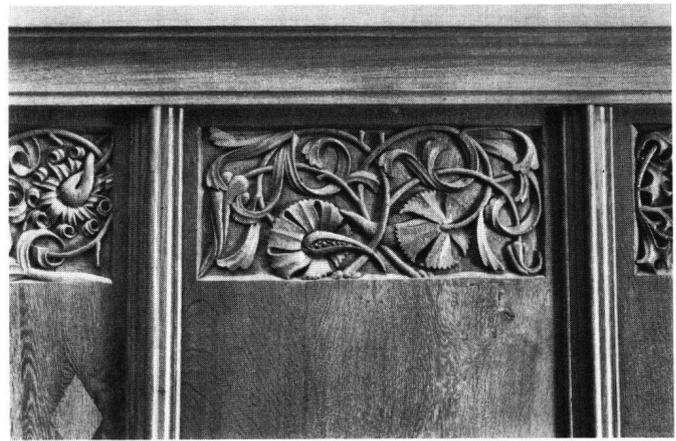
Abb. 44 Flachschnitzerei an einem Chorgestühl, restauriert, darüber neues Abschlußgesimse. Die Restaurierung erfolgte streng nach dem Prinzip, möglichst viel Originalsubstanz zu erhalten

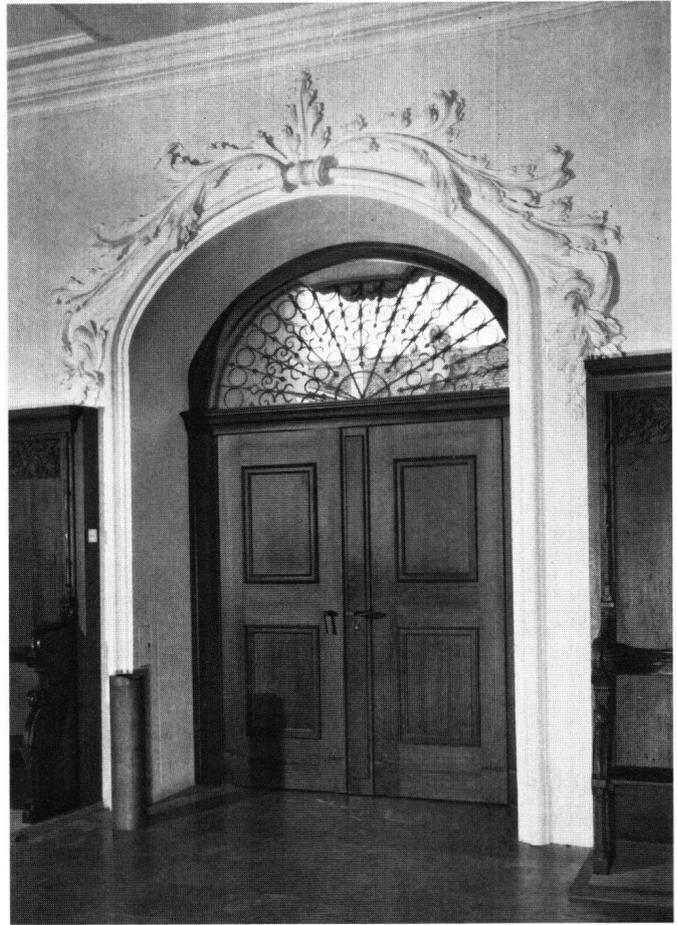
Abb. 47 Neugestaltetes Portal, dessen Aufteilung in Friesen und Füllungen der ursprünglichen entspricht. Als Entwurfshilfe für die Supraporte diente ein Stich von D. Herrliberger

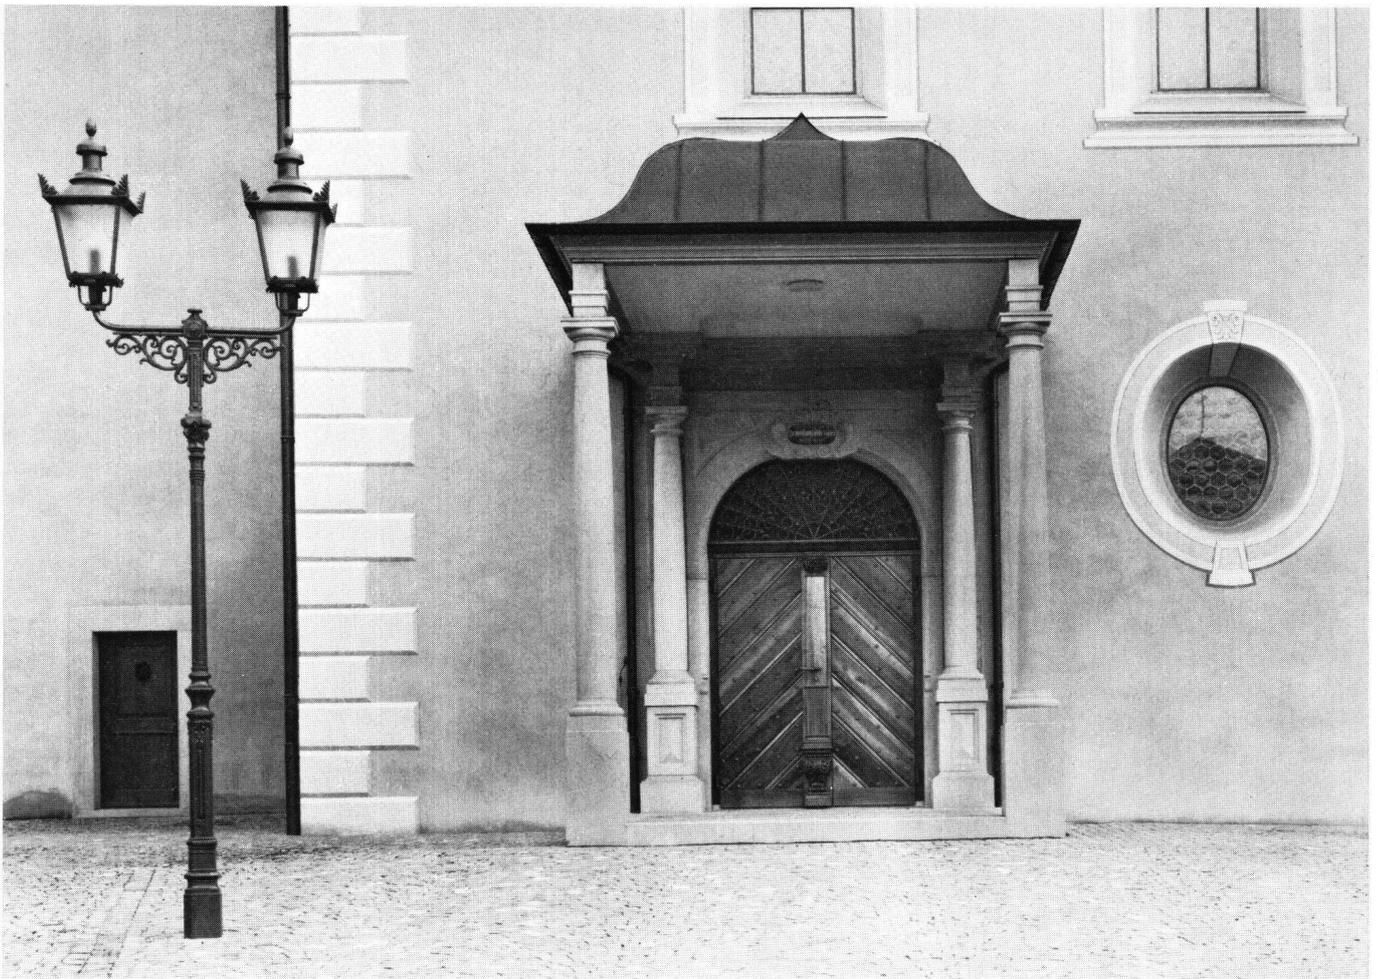
Abb. 48 Ausschnitt aus der vollständig restaurierten Nordfassade

folgte darum auf Grund von 1:1-Studien des Dekorationsmalers und des Architekten. (Vor diesen Studien hatte sich die Frage gestellt, ob die effektiv vorhandene Verquaderung einst sichtbar gewesen sein könnte. Auf der Nordseite wurden deshalb die Eckquader unter Entfernung der vorgeblendeten Quader aus Imitation und des Putzes vollständig freigelegt. Während die vordere Kante des Schiffes bis zuoberst relativ regelmäßig gemauert war, wurden die Quader der hintern Gebäudekante nach oben plötzlich viel niedriger und unregelmäßig in der Form. Somit war anzunehmen, daß die Eckverquaderung von jeher aufgemalt gewesen war.) Auch die gesamte Detailgestaltung der Fensterumrahmung, vor allem der Fensterbänke, wurde im Maßstab 1:1 sehr gründlich studiert (Abb. 48).
