**Artikel:** Le calice de Belmont-sur-Lausanne

**Autor:** Cottier-Angeli, David

**Kapitel:** Fabrication, Conservation et Restauration

## *Examen de l'état de conservation avant la restauration*

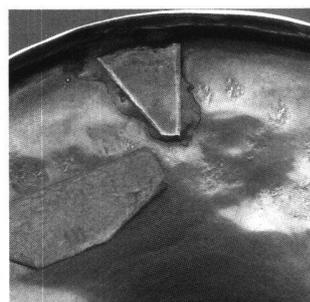
Fig. 13b

On reconnaît une plaque de renforcement soudée avec un alliage plomb/étain en bon état de conservation. Suite à une chute du calice, le pied s'est fracturé à l'endroit de la gravure, zone affaiblie par la profondeur de la gravure.

La restauration du pied a consisté à reprendre le galbe dans le but de neutraliser les tensions internes du métal. L'ancienne restauration du Golgotha a été conservée parce qu'elle fait partie de l'histoire de l'objet. L'anneau avec le motif floral situé sous le nœud a été restitué dans son aspect original en moulant le motif préservé et en le reproduisant en argent dans la partie manquante.

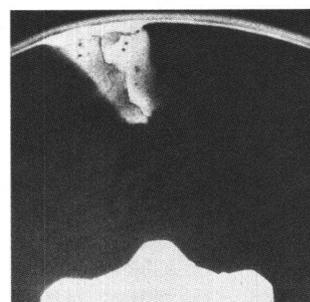
Fig. 13c

La radiographie de la soudure basse température plomb/étain présente une hétérogénéité du matériau qui interdira au laboratoire d'analyse de tirer des conclusions scientifiques. Cette hétérogénéité se traduit par les taches de densités.

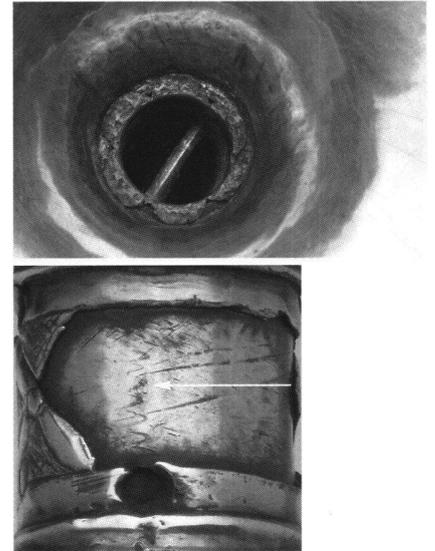
Fig. 16a, b

La colonne du pied a été réalisée en trois parties rivées ensemble. Le nœud central est fait en deux coquilles soudée. La soudure est visible horizontalement sur la radiographie. Précisons que l'image de gauche est constituée de deux photos juxtaposées.

L'observation de ces images permet de définir l'existence de plusieurs phases de restauration, en effet, la position des rivets ont été modifiées à plusieurs reprises.

Une des interventions les plus importantes a été l'introduction à l'intérieur de la colonne de tubes de renforts en alliage cuivre maintenus par des rivets. Ces tubes sont fabriqués à partir d'une feuille pliée sur elle-même et jointe mécaniquement par une découpe en zigzag et non pas par une soudure. Cette technique démontre l'ancienneté de l'intervention.

Il est vraisemblable que lors d'une chute, l'anneau avec le motif floral se soit cassé et qu'une partie s'en soit détachée. Après le renforcement par les tubes de cuivre, soit immédiatement, soit à une période plus tardive, cette pièce détachée a disparu et pour maquiller le motif manquant le tube de cuivre a été argenté à cet endroit.

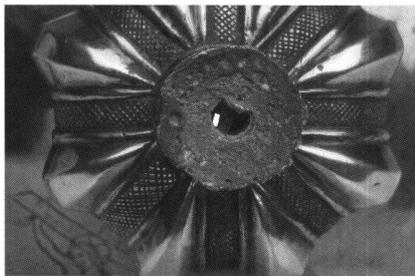
Fig. 17

Cette image montre au premier plan la soudure basse température plomb/étain sur le haut de la colonne et au second plan, le nœud qui se trouve au milieu de la colonne. Le niveau d'oxydation de cette soudure présente une morphologie caractéristique.

La séparation de la coupe de la colonne du pied montre que la soudure oxydée a lâché, ce qui a permis d'examiner

L'intervention la plus importante a été la fixation entre le pied et la coupe. Cette opération a consisté à fixer une petite tige de cuivre aux cinq pétales du dessous de la coupe venant s'insérer à l'intérieur du tube de renfort de la colonne. Cette tige de cuivre d'environ quatre millimètres est fixée au centre des pétales par une brasure au laser. L'avantage de cette méthode est qu'il n'y a pas d'ajout de matière et que la température générale de l'objet n'est pas modifiée. Par conséquent la structure métallographique n'est pas altérée. Cette tige à son extrémité taillée en mortaise est emboîtée à l'intérieur de l'anneau supérieur de renfort sur l'ultime rivet. Le tout est maintenu par résines réversibles.

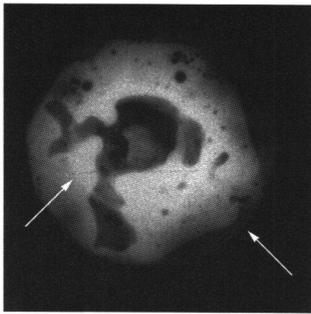
Fig. 19

La radiographie de ces pétales révèle une forte hétérogénéité de densité de la soudure visible par les taches. La flèche de gauche indique une zone circulaire plus claire qui correspond à une ouverture, remplie de soudure, dans la feuille constituant la coupe du calice. Cet indice donne un renseignement sur la manière dont la coupe a été fabriquée.

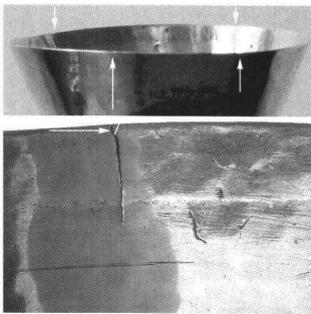
Fig. 21

L'image du col nous montre quatre dépressions. Une d'entre elles est prolongée par une fissure comme on peut le voir sur l'image. C'est à cet endroit qu'un prélèvement a été fait pour connaître la technique de manufacture.

Les trous d'anciens rivets ont été bouchés par de petits capuchons dorés. La coupe a été également restaurée dans le but de neutraliser les tensions internes du métal en redressant les cabossages.
