**Artikel:** Die Gas- und Wasserversorgung der Stadt Schaffhausen beim Fliegerangriff vom 1. April ; Erfahrungen und Lehren  
**Autor:** [s.n.]  
**DOI:** <https://doi.org/10.5169/seals-363051>

## **Die Gas- und Wasserversorgung der Stadt Schaffhausen beim Fliegerangriff vom 1. April 1944; Erfahrungen und Lehren**

Im Monatsbulletin des Schweiz. Vereins von Gas- und Wasserfachmännern (24 [1944], 105—137, Juniheft) erschien unter diesem Titel der Vortrag, den Herr W. Schudel, Direktor der Gas- und Wasserversorgung der Stadt Schaffhausen, anlässlich der 113. Werkleiterversammlung vom 4. Mai 1944 in Zürich hielt. 59 Abbildungen ergänzen die wertvollen Ausführungen, denen wir mit Erlaubnis des Autors und des Generalsekretariates des SVGW folgendes entnehmen:

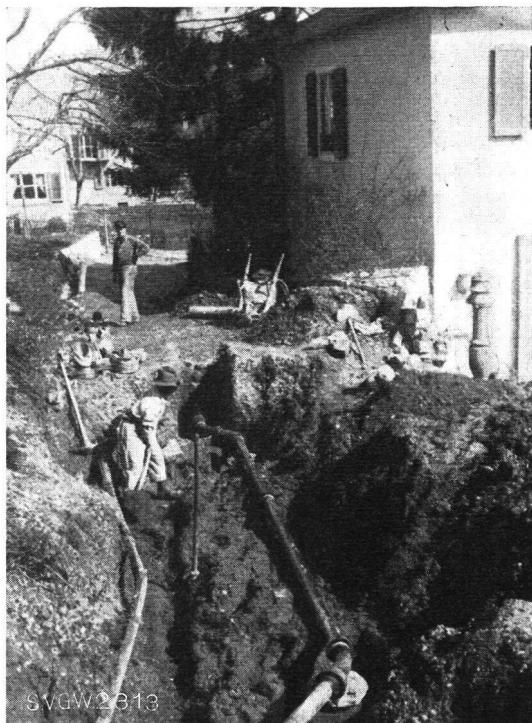
Abb. 3. Steighalde, Sprengbombeneinschlag

Hier war ein grosser Sprengtrichter von etwa 7 m Ø und 2,5 m Tiefe. Der Oberflurhydrant, der rechts auf Bilde (Abb. 3) steht, war bis unten zum T, wo er an die Wasserleitung angeschlossen ist, blossegelegt. Das T-Stück war abgerissen, die Gasleitung war

mehrere Male (dreimal) gebrochen und auch die Kanalisation war stark beschädigt. Der Wasserverlust war scheinbar gar nicht sehr gross. Ein Augenzeuge berichtete, dass er sich gewundert habe, dass so wenig Wasser weg lief. Die Erklärung ist aber einfach, die Steighalde liegt, wie schon der Name sagt, an einer Halde, und da auch die Gasleitung und die Kanalisation defekt waren, ging das Wasser in diese beiden Rohrsysteme, und das grosse Gefälle dieser Leitungen sorgte für den raschen Abtransport des Wassers. Behelfsmässig wurden Gas- und Wasserleitungen durch Kolben abgeschlossen. Das Wasser konnte dann sofort wieder geliefert werden.

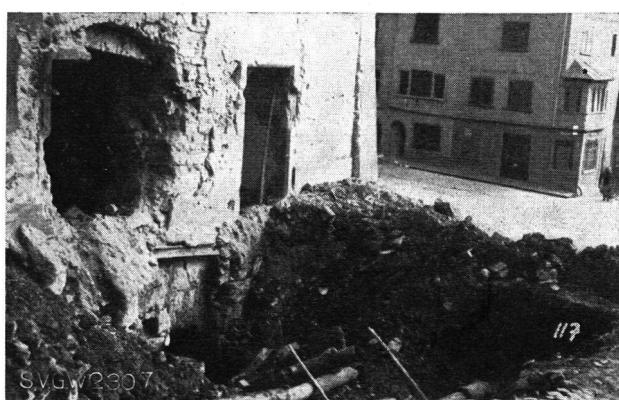
Abb. 4. Beckenstube

Etwa 2 m von der schmalen Front des Hauses entfernt, war der Sprengbombeneinschlag, und in den gleichen Bombentrichter fiel auch eine Brandbombe. Die Anordnung der Leitungen ergibt von rechts nach links die Kabelleitung, das Wasser in 150-mm-Ø-Gussrohr, Gas in 125-mm-Ø-Gussrohr, die Zementleitung der Kanalisation und wieder Kabelstränge. Alle diese Leitungen waren stark zerrissen und zertrümmert.

Nach Aussagen von Augenzeugen soll im ersten Moment das ausströmende Gas aus dem zerstörten

Gasrohr schwach gebrannt haben; andere Augenzeugen, die ebenfalls frühzeitig an der Schadenstelle waren, behaupten, kein brennendes Gas und auch keinen Gasgeruch festgestellt zu haben.

Die sich widersprechenden Aussagen sind wahrscheinlich beide richtig. Eine Gaszündung im ersten Moment ist durchaus denkbar. Ebenso wahrscheinlich ist aber auch, dass die Flamme durch das unstüme und sehr starke Ausströmen des Wassers aus der geborstenen Wasserleitung ziemlich bald ausgelöscht wurde. Sicher steht fest, dass die Monteure beim Abstellen des Wassers weder eine Gasflamme gesehen, noch einen auffallenden Gasgeruch bemerkt haben. Abb. 4 zeigt einen Blick in den Bombentrichter. Zudem sehen Sie noch die zerstörten Leitungen herumliegen. Das Loch, in welchem die gebrochenen Leitungen lagen, war nicht sehr gross, was auch mit der Tatsache der vorhandenen Splitterwirkung der Bombe übereinstimmt; denn eine tief eingedrungene Bombe hätte nicht diese Splitterwirkung erzeugt. Der durch diese Ueberlaufhöhe bestimmte Wasserdruck ist nun aber weit grösser als der volle, an dieser Stelle herrschende Gasdruck von 80 mm WS. Beachtet man also die relativ kleine Einschlagstelle und berechnet man die sekundliche Wassermenge des durch den Bruch vollständig geöffneten Wasserrohres von 150 mm l. W., so kommt man zu dem Schluss, dass auch bei Berücksichtigung von Wirbelbildung und weiteren Auswaschungen des Erdreiches der Trichter bald voll Wasser war und in den anstossenden Keller überlief.

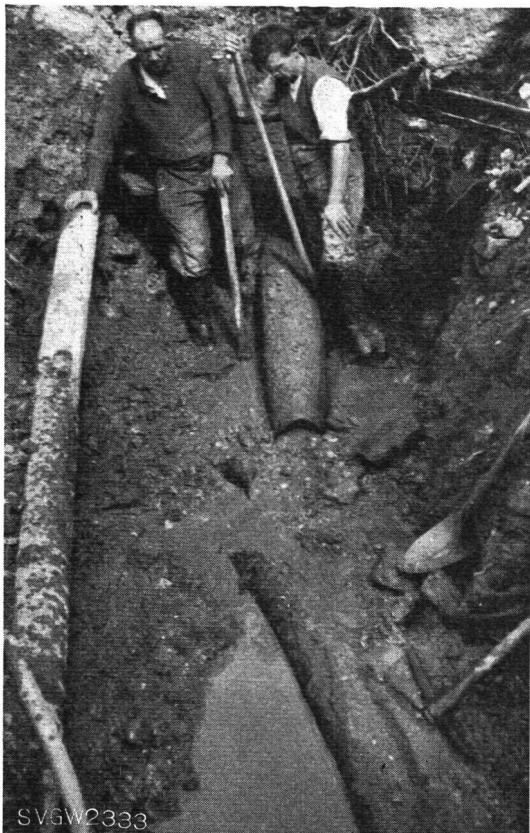
Abb. 5.  
Stokargässchen, Sprengbombeneinschlag.

Unsere 250 mm l. W. Mannesmann-Wasserleitung wurde in der mathematisch genauen Mitte des Rohres durch eine Sprengbombe getroffen. Ein 150 kg schwerer Kanalisationsrahmen am Rande des Sprengtrichters wurde 18 m weit geschleudert, ein reissender Sturzbach entströmte unter 3 atü Druck dem voll geöffneten Rohr den steilen Hang hinunter, riss die Strassendecke bis auf das Steinbett auf und überschwemmte die unteren Partien, einen grossen Schutthaufen zurücklassend.

Nach der Abtrennung der Schadenstelle und nachdem der Bombentrichter ausgepumpt war, bot sich dem Auge das Bild von Abb. 5 dar. Die Bombe traf

das Rohr kurz hinter einer verbleiten Muffe. Das Rohr selbst war nicht zerbrochen, sondern erhielt nur ein Loch, aber dass Muffenende wurde vollständig aus der Muffenverbindung herausgerissen und das Rohrstück mit dem Muffenende einfach auf die Seite gebogen. Auf der Abb. 6 sehen Sie das nachher abgeschnittene und ausgebaute Rohrstück mit dem Muffenende. An der Einschlagstelle ist das Rohr, als ob es ein Papierrohr wäre, ganz plattgedrückt worden und erhielt ein Loch von 30 cm Länge. Aus der vollständig freiliegenden Oeffnung floss das Wasser aus. Das Stahlrohr hat eine Wandstärke von 5 mm und ist auf 75 atü Kaltwasserprobbedruck abgepresst worden.

Bemerkenswert ist, dass die in demselben Sprengtrichter sich darüber befindliche Gasleitung von 150 mm l. W., ebenfalls ein Mannesmann-Stahlrohr, vollkommen intakt blieb und nur ganz leicht gebogen wurde. Man darf daraus den Schluss ziehen, dass Mannesmann-Stahlrohre, im Gegensatz zu Gussrohren, eine ausserordentliche Widerstandsfähigkeit gegen unmittelbar daneben krepierende Sprengbombe von zirka 50 bis 100 kg Gewicht haben.

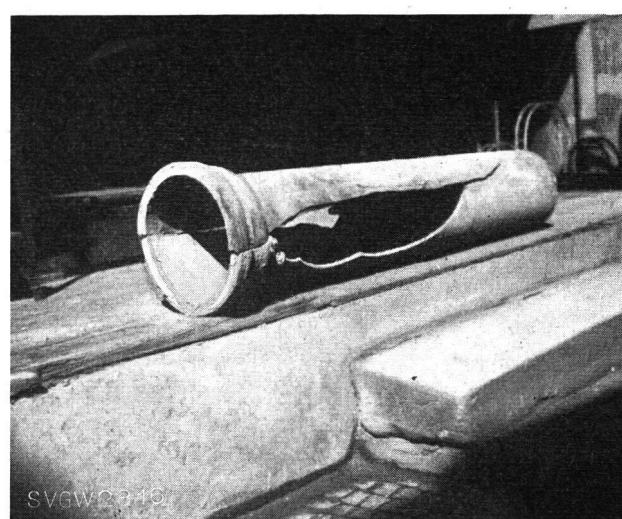
Abb. 7.  
Stokargässchen, Indirekter Schaden:  
Wasserschlag, 250 mm Ø, Guss.

Noch interessanter als die Deformationserscheinung ist aber ein anderer, mit diesem Bombeneinschlag zusammenhängender Schaden, in einer Entfernung von 80 m Leitungslänge. An dieser Stelle war ein starker Wasseraustritt, trotzdem von einem Bombeneinschlag nichts zu sehen war. Hier war ein Uebergang von Stahlrohr zu Gussrohr und genau dort, wo das Stahlrohr-Uebergangsstück in die anschliessende Gussleitung mündet, war das Gussrohr auf einer Länge von 1 m zertrümmert (Abb. 7).

Wasser zusammen, so dass ein harter Wasserschlag entstehen musste, der sich ungefähr mit Schallgeschwindigkeit längs der Rohrleitung talwärts fort pflanzte. Die Ueberdruckwirkung des Wasserschlags wurde von der Rohrleitung glatt aufgenommen, so lange das Stahlrohr vorhanden war. Dort aber, wo der Uebergang zum Gussrohr ist, war die in der Festigkeit schwächere Gussleitung dem Ueberdruck nicht mehr gewachsen und musste infolgedessen zerbrechen.

Wenn nun aber an der Einschlagstelle ein solches Plattdrücken der Leitung erfolgte, so muss nach beiden Seiten längs der Rohrleitung die Druckwelle sich fort pflanzen. Warum ist dann aber bergwärts, wo die Stahlrohrleitung auch ins Gussrohrnetz übergeht,

nicht auch ein indirekter Schaden entstanden? Offenbar deshalb, weil bergwärts von der Einschlagstelle die Rohrmuffe herausgerissen wurde und damit der ganze Rohrquerschnitt offen dalag. Von dieser *offenen* Stelle konnte sich nach aufwärts längs der Rohrleitung keine Ueberdruckwelle entwickeln, sondern im Gegenteil, hier ist, wie bei jedem plötzlichen Öffnen einer Druckrohrleitung, ein sich längs der Leitung nach oben fortpflanzender Druckabfall entstanden.

23. Bei Volltreffern in Wasserrohre ist stets an Sekundärschäden durch Wasserschlag zu denken (Stokargässli, Sonnenburggutstrasse).

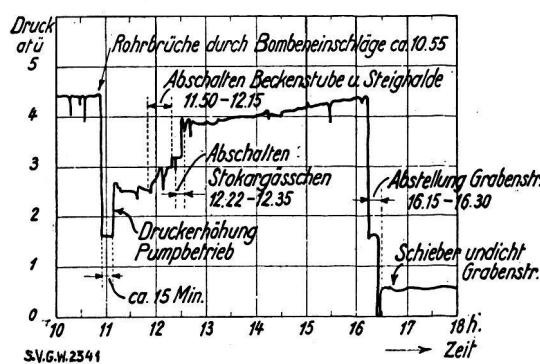
Abb. 8.  
Wasserdruckdiagramm Oberhaus.

Das Diagramm ist im ersten Stock des Oberhauses, d. h. 4 m über der Strasse, aufgenommen. Um 10.55 Uhr brachen gleichzeitig die Rohre: 250 mm Stokargässchen, 150 mm Steighalde, 150 mm Grabenstrasse, 150 mm Beckenstube. Der Druck sank im Oberhaus momentan von 4,3 auf 1,6 atü. Schon nach einer Viertelstunde war aber die Grundwasserpumpe hochgelaufen und die dazugehörigen Schieberbetätigungen ausgeführt, der Druck stieg auf etwa 2,5 atü. Nach einer Stunde und 20 Minuten konnte, durch Abschalten von Beckenstube und Steighalde, dieser Druck auf 3 atü erhöht werden und nach weiteren 20 Minuten war durch die Abschaltung Stokargässchen die Situation überhaupt gerettet, der Druck stieg auf etwa 4 atü und ist dann bis abends auf 4,5 atü gestiegen, und zwar in dem Masse, wie nach und nach der Wasserverbrauch bei Feuerwehr abnahm.

Von Wassermangel zu sprechen, ist falsch. Nicht Wassermangel, sondern Druckmangel war an einzelnen Stellen vorhanden. Wasser hatten wir zu jeder Zeit genügend. Es war selbstverständlich, dass wir die Reservoirs während den Löschaktionen scharf überwachten. Sie zeigten unheimlich rasche Absenkungen. Nichts wäre aber in diesem Moment unerwünschter gewesen als ein automatischer Abschluss durch ein Rohrschlussventil. Unsere Wasserspeicher waren genügend gefüllt, um die grossen Wasserverluste auszuhalten.

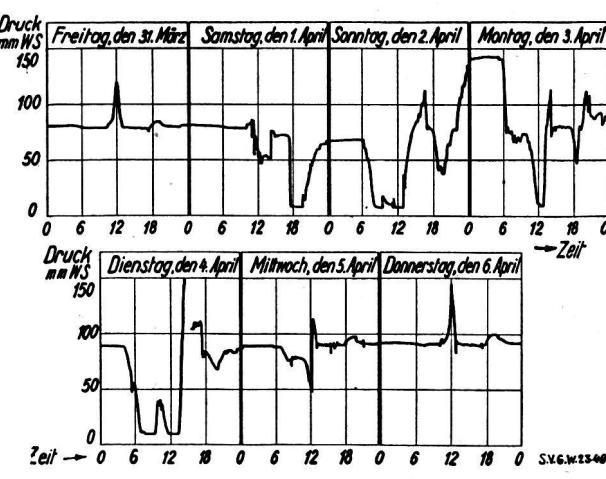
Abb. 9. Gasdruck im Oberhaus.

Das Diagramm in Abb. 9 gibt Auskunft.

Tagelang wurde die Gasversorgung über dem Wasserspiegel des eingedrungenen Wassers aufrecht erhalten. Natürlich war dann in der Spitzenzzeit der Durchgangsquerschnitt zu eng.

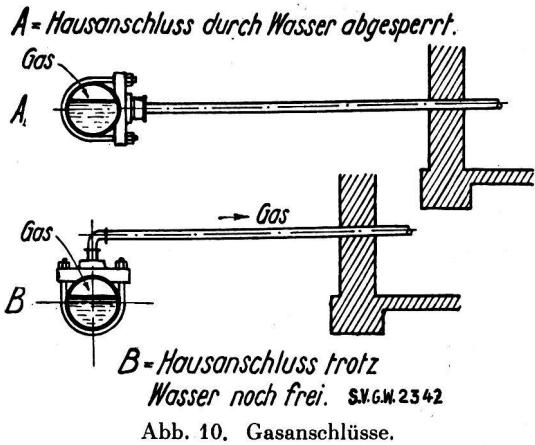
Abb. 10. Gasanschlüsse.

Eigenartig war die Erscheinung, dass manchmal in derselben Strasse ganz unregelmässig einmal ein Haus mit Gas und dann wieder ein Haus ohne Gasdruck war. Abb. 10 erklärt die Erscheinung. Dort, wo die Rohrbohrschelle waagrecht gestellt ist, hatte das im Hauptrohr befindliche Wasser die Hauszuleitung abgesperrt. Dort, wo die Rohrschelle senkrecht montiert war, war der Hausanschluss für den Gasdurchgang frei.

Es gab Gasnetzteile, die zeitweise vollständig mit Wasser gefüllt waren, so dass das Wasser aus dem Entleerungsrohr des Siphons herausquoll. Es gab also Gasleitungen, die unter einem gewissen Wasserdruk standen. Dies ist zu beachten bei Netzabsperrungen mit Gummiblasen. Es wäre noch zu untersuchen, ob solche Gummiblasen tagelang einen Wasserdruk aufhalten ohne undicht zu werden.

34. Wassersäcke in Hauszuleitungen täuschen oft Gasmangel vor, trotzdem die Hauptleitung vom Wasser freigeipumpt ist.
