Die Gas- und Wasserversorgung der Stadt Schaffhausen beim Fliegerangriff vom 1. April 1944; Erfahrungen und Lehren

Im Monatsbulletin des Schweiz. Vereins von Gas- und Wasserfachmännern (24 [1944], 105—137, Juniheft) erschien unter diesem Titel der Vortrag, den Herr W. Schudel, Direktor der Gas- und Wasserversorgung der Stadt Schaffhausen, anlässlich der 113. Werkleiterversammlung vom 4. Mai 1944 in Zürich hielt. 59 Abbildungen ergänzen die wertvollen Ausführungen, denen wir mit Erlaubnis des Autors und des Generalsekretariates des SVGW folgendes entnehmen:

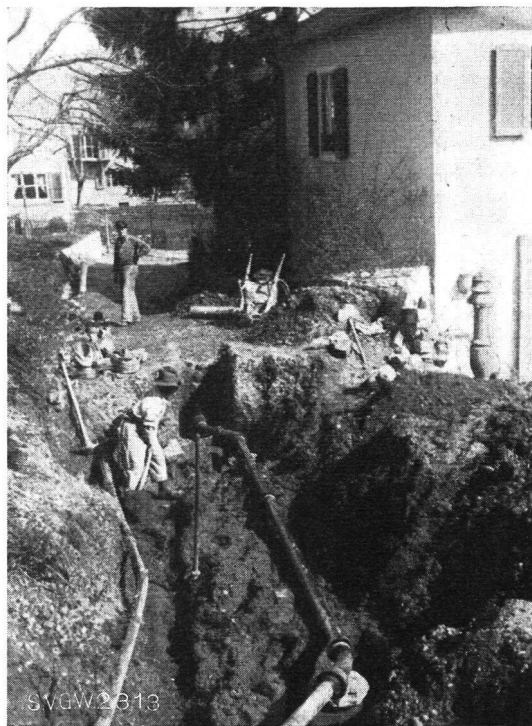
Abb. 3. Steighalde, Sprengbombeneinschlag

Hier war ein grosser Sprengtrichter von etwa 7 m \varnothing und 2,5 m Tiefe. Der Oberflurhydrant, der rechts auf Bilde (Abb. 3) steht, war bis unten zum T, wo er an die Wasserleitung angeschlossen ist, blossgelegt. Das T-Stück war abgerissen, die Gasleitung war

mehrere Male (dreimal) gebrochen und auch die Kanalisation war stark beschädigt. Der Wasserverlust war scheinbar gar nicht sehr gross. Ein Augenzeuge berichtete, dass er sich gewundert habe, dass so wenig Wasser weglief. Die Erklärung ist aber einfach, die Steighalde liegt, wie schon der Name sagt, an einer Halde, und da auch die Gasleitung und die Kanalisation defekt waren, ging das Wasser in diese beiden Rohrsysteme, und das grosse Gefälle dieser Leitungen sorgte für den raschen Abtransport des Wassers. Behelfsmässig wurden Gas- und Wasserleitungen durch Kolben abgeschlossen. Das Wasser konnte dann sofort wieder geliefert werden.

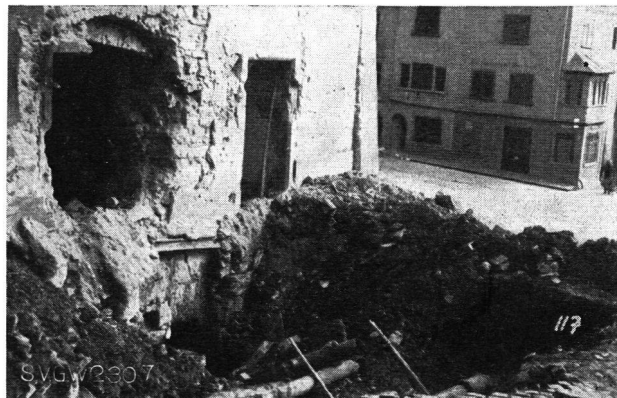
Abb. 4. Beckenstube

Etwa 2 m von der schmalen Front des Hauses entfernt, war der Sprengbombeneinschlag, und in den gleichen Bombentrichter fiel auch eine Brandbombe. Die Anordnung der Leitungen ergibt von rechts nach links die Kabelleitung, das Wasser in 150-mm- \varnothing -Gussrohr, Gas in 125-mm- \varnothing -Gussrohr, die Zementleitung der Kanalisation und wieder Kabelstränge. Alle diese Leitungen waren stark zerrissen und zertrümmert.

Die sich widersprechenden Aussagen sind wahrscheinlich beide richtig. Eine Gaszündung im ersten Moment ist durchaus denkbar. Ebenso wahrscheinlich ist aber auch, dass die Flamme durch das ungestüme und sehr starke Ausströmen des Wassers aus der geborstenen Wasserleitung ziemlich bald ausgelöscht wurde. Sicher steht fest, dass die Monteure beim Abstellen des Wassers weder eine Gasflamme gesehen, noch einen auffallenden Gasgeruch bemerkt haben. Abb. 4 zeigt einen Blick in den Bombentrichter. Zudem sehen Sie noch die zerstörten Leitungen herumliegen. Das Loch, in welchem die gebrochenen Leitungen lagen, war nicht sehr gross, was auch mit der Tatsache der vorhandenen Splitterwirkung der Bombe übereinstimmt; denn eine tief eingedrungene Bombe hätte nicht diese Splitterwirkung erzeugt. Der durch diese Ueberlaufhöhe bestimmte Wasserdruck ist nun aber weit grösser als der volle, an dieser Stelle herrschende Gasdruck von 80 mm WS. Beachtet man also die relativ kleine Einschlagstelle und berechnet man die sekundliche Wassermenge des durch den Bruch vollständig geöffneten Wasserrohres von 150 mm l. W., so kommt man zu dem Schluss, dass auch bei Berücksichtigung von Wirbelbildung und weiteren Auswaschungen des Erdreiches der Trichter bald voll Wasser war und in den anstossenden Keller überlief.

Nachdem wir das Wasser abgestellt hatten, dauerte es eine geraume Zeit, bis es im Bombentrichter versickerte. Als das Wasser weg war, fand Gasausströmung statt, aber nicht nur in die freie Atmosphäre, sondern auch in die gebrochene Kanalisationsleitung. Dort bildete sich im steigenden Teil ein Gasluftgemisch, und die Explosionen, von denen unser Monteur berichtete, waren nicht Explosionen der Gasleitung, sondern Verpuffungen in der Kanalisation. Ein Schachtdeckel dieser Kanalisation, die auf dem Herrenacker endet und nicht mehr weiterführt, ist bei dem Haus «zur Münz» durch die Verpuffung mit einem dunpfen Knall zirka 2–3 m hoch fortgeschleudert worden.

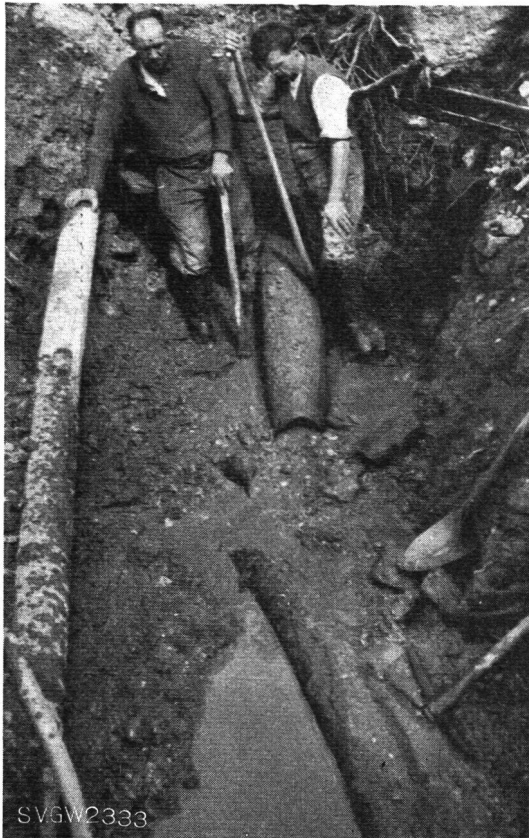
Abb. 5.
Stokargässchen, Sprengbombeneinschlag.

Nach der Abtrennung der Schadenstelle und nachdem der Bombentrichter ausgepumpt war, bot sich dem Auge das Bild von Abb. 5 dar. Die Bombe traf

das Rohr kurz hinter einer verbleiten Muffe. Das Rohr selbst war nicht zerbrochen, sondern erhielt nur ein Loch, aber das Muffenende wurde vollständig aus der Muffenverbindung herausgerissen und das Rohrstück mit dem Muffenende einfach auf die Seite gebogen. Auf der Abb. 6 sehen Sie das nachher abgeschnittene und ausgebaute Rohrstück mit dem Muffenende. An der Einschlagstelle ist das Rohr, als ob es ein Papierrohr wäre, ganz plattgedrückt worden und erhielt ein Loch von 30 cm Länge. Aus der vollständig freiliegenden Oeffnung floss das Wasser aus. Das Stahlrohr hat eine Wandstärke von 5 mm und ist auf 75 atü Kaltwasserprobedruck abgepresst worden.

Bemerkenswert ist, dass die in demselben Sprengtrichter sich darüber befindliche Gasleitung von 150 mm l. W., ebenfalls ein Mannesmann-Stahlrohr, vollkommen intakt blieb und nur ganz leicht gebogen wurde. Man darf daraus den Schluss ziehen, dass Mannesmann-Stahlrohre, im Gegensatz zu Gussrohren, eine ausserordentliche Widerstandsfähigkeit gegen unmittelbar daneben krepierende Sprengbomben von zirka 50 bis 100 kg Gewicht haben.

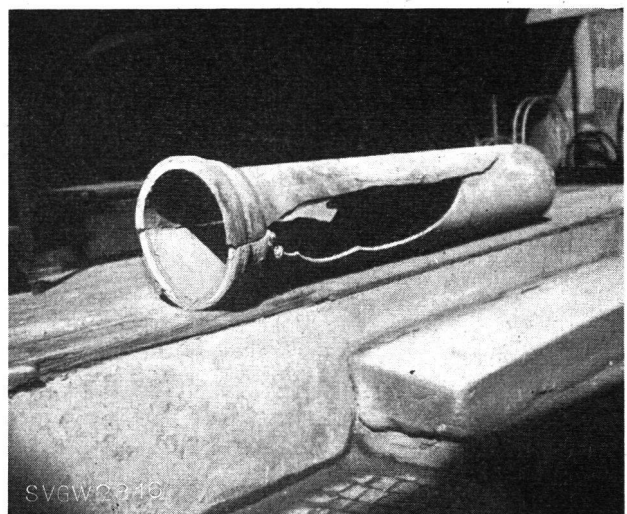
Abb. 7.
Stokargässchen, Indirekter Schaden:
Wasserschlag, 250 mm Ø, Guss.

Noch interessanter als die Deformationserscheinung ist aber ein anderer, mit diesem Bombeneinschlag zusammenhängender Schaden, in einer Entfernung von 80 m Leitungslänge. An dieser Stelle war ein starker Wasseraustritt, trotzdem von einem Bombeneinschlag nichts zu sehen war. Hier war ein Uebergang von Stahlrohr zu Gussrohr und genau dort, wo das Stahlrohr-Uebergangsstück in die anschließende Gussleitung mündet, war das Gussrohr auf einer Länge von 1 m zertrümmert (Abb. 7).

Wasser zusammen, so dass ein harter Wasserschlag entstehen musste, der sich ungefähr mit Schallgeschwindigkeit längs der Rohrleitung talwärts fortpflanzte. Die Ueberdruckwirkung des Wasserschlages wurde von der Rohrleitung glatt aufgenommen, solange das Stahlrohr vorhanden war. Dort aber, wo der Uebergang zum Gussrohr ist, war die in der Festigkeit schwächere Gussleitung dem Ueberdruck nicht mehr gewachsen und musste infolgedessen zerbrechen.

nicht auch ein indirekter Schaden entstanden? Offenbar deshalb, weil bergwärts von der Einschlagstelle die Rohrmuffe herausgerissen wurde und damit der ganze Rohrquerschnitt offen dalag. Von dieser *offenen* Stelle konnte sich nach aufwärts längs der Rohrleitung keine Ueberdruckwelle entwickeln, sondern im Gegenteil, hier ist, wie bei jedem plötzlichen Öffnen einer Druckrohrleitung, ein sich längs der Leitung nach oben fortpflanzender *Druckabfall* entstanden.

23. Bei Volltreffern in Wasserrohre ist stets an Sekundärschäden durch Wasserschlag zu denken (Stokargässli, Sonnenburggutstrasse).

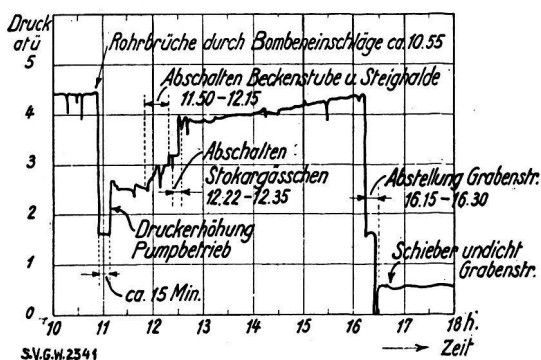
Abb. 8.
Wasserdruckdiagramm Oberhaus.

Das Diagramm ist im ersten Stock des Oberhauses, d. h. 4 m über der Strasse, aufgenommen. Um 10.55 Uhr brachen gleichzeitig die Rohre: 250 mm Stokargässchen, 150 mm Steighalde, 150 mm Grabenstrasse, 150 mm Beckenstube. Der Druck sank im Oberhaus momentan von 4,3 auf 1,6 atü. Schon nach einer Viertelstunde war aber die Grundwasserpumpe hochgelaufen und die dazugehörigen Schieberbetätigungen ausgeführt, der Druck stieg auf etwa 2,5 atü. Nach einer Stunde und 20 Minuten konnte, durch Abschalten von Beckenstube und Steighalde, dieser Druck auf 3 atü erhöht werden und nach weiteren 20 Minuten war durch die Abschaltung Stokargässchen die Situation überhaupt gerettet, der Druck stieg auf etwa 4 atü und ist dann bis abends auf 4,5 atü gestiegen, und zwar in dem Masse, wie nach und nach der Wasserbedarf bei Feuerwehr abnahm.

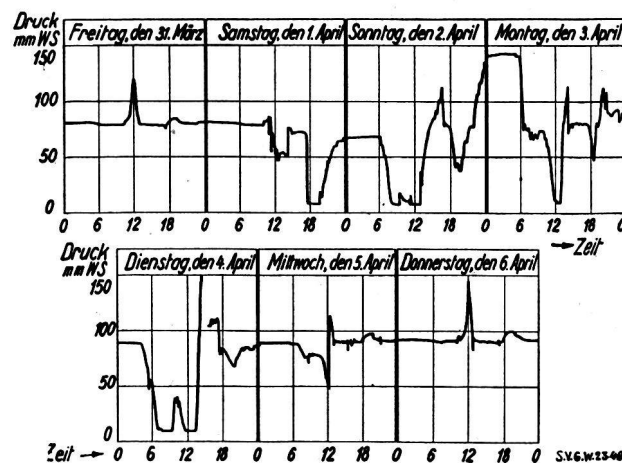
Abb. 9. Gasdruck im Oberhaus.

Das Diagramm in Abb. 9 gibt Auskunft.

Tagelang wurde die Gasversorgung über dem Wasserspiegel des eingedrungenen Wassers aufrechterhalten. Natürlich war dann in der Spitzenzeit der Durchgangsquerschnitt zu eng.

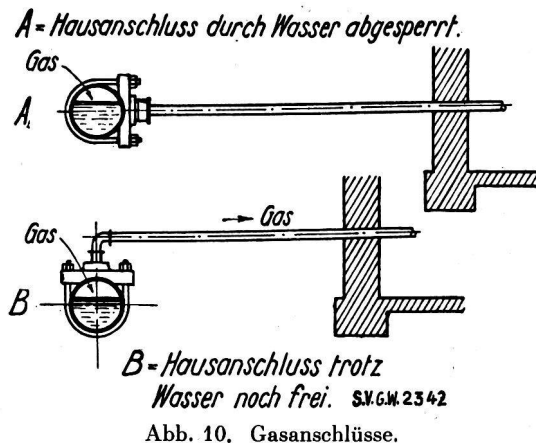
Eigenartig war die Erscheinung, dass manchmal in derselben Strasse ganz unregelmässig einmal ein Haus mit Gas und dann wieder ein Haus ohne Gasdruck war. Abb. 10 erklärt die Erscheinung. Dort, wo die Rohranbohrschelle waagrecht gestellt ist, hatte das im Hauptrohr befindliche Wasser die Hauszuleitung abgesperrt. Dort, wo die Rohrschelle senkrecht montiert war, war der Hausanschluss für den Gasdurchgang frei.
