**Zeitschrift:** Protar  
**Herausgeber:** Schweizerische Luftschutz-Offiziersgesellschaft; Schweizerische Gesellschaft der Offiziere des Territorialdienstes  
**Band:** 20 (1954)  
**Heft:** 3-4

**Artikel:** Die Atombomben-Versuche von Yucca Flat  
**Autor:** [s.n.]  
**DOI:** <https://doi.org/10.5169/seals-363545>

## Die Atombomben-Versuche von Yucca Flat

Unter dem Titel «Operation Doorstep» veröffentlichte die amerikanische Zivilverteidigungs-Verwaltung einen *vorläufigen Bericht* über diese Versuche. (Superintendent of Documents, U. S. Government Printing Office, Washington 25, D. C.) Der Chef der herausgebenden Dienststelle, Val Peterson, erwähnt einleitend als hauptsächlichste Erfahrung dieser Versuche, dass die dabei verwendeten *Schutzräume* dem Druck, der Hitze und der radiologischen Strahlung widerstehen können. Man lernte, dass mit solchen Schutzräumen die Aussichten für das Ueberleben von Atombomben-Angriffen stark steigen. Die Gründe, welche zu dieser Folgerung führten, sind im erwähnten Bericht umschrieben. Wir geben diesen nachstehend in vollständiger Uebersetzung wieder und fügen Modellbilder der verwendeten Schutzraumtypen bei, deren Bau seither der amerikanisch

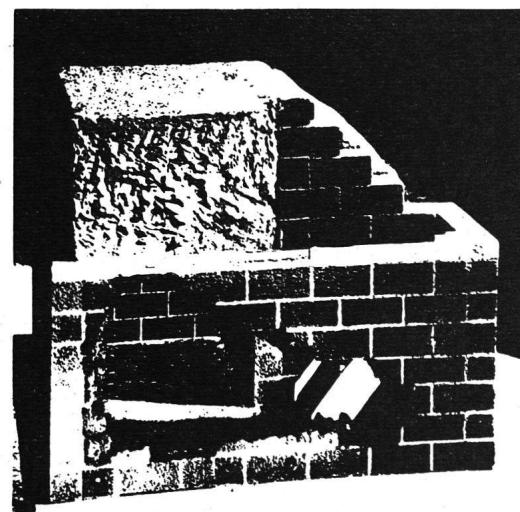
Abb. 4: Gedeckte Grube

Beim Typ «*Gedeckte Grube*» waren die Schlackzementwände 20 cm dick, die hohen Blöcke wurden mit Beton ausgegossen, welcher verstärkt war mit 40 cm weit auseinanderliegenden, 1,3 cm dicken Stahlstangen. Die Betonplatten hatten eine Dicke von 11,3 cm, verstärkt mit 10 cm auseinanderliegenden 0,9-cm-Eisenstäben. Die Spannweite zwischen den Wänden betrug 122 cm. Beim weiter entfernten «*Kelleranbau*-Typ waren Schlackzementwände und Betondecke gleich konstruiert wie beim Typ «*Gedeckte Grube*», die Spannweite zwischen den Wänden betrug hier jedoch nur 92 cm. Bei dem näher beim Nullpunkt errichteten «*Kelleranbau*» bestand die ganze Konstruktion aus Eisenbeton. Wände und Dach waren 15 cm dick, verstärkt mit 10 cm auseinanderliegenden 0,9-cm-Eisenstäben; Spannweite zwischen den Wänden: 92 cm. Bei einem der Schutzräume «*Gedeckte Grube*» war das Dach aus Holz: Sparren von  $5 \times 15 \text{ cm}$ , im Abstand von 10 cm, bedeckt mit einer

Die übrigen Schutzräume bei 549 m und derjenige beim Haus Nr. 1 zeigten keine Schäden irgendwelcher Art, obgleich zwei davon geschlossene Eingänge besessen. Zweck dieser geschlossenen Eingänge war es gewesen, den Explosionsdruck abzuhalten, um das Dach des Schutzraumes auf den rein äusserlichen Ueberdruck hin prüfen zu können. In den Schutzräumen mit offenem Eingang wurde der Aussendruck auf das Dach ausgeglichen durch den Druck von innen während
