Artikel: Die Atombomben-Versuche von Yucca Flat

Die Atombomben-Versuche von Yucca Flat

Unter dem Titel «Operation Doorstep» veröffentlichte die amerikanische Zivilverteidigungs-Verwaltung einen vorläufigen Bericht über diese Versuche. (Superintendent of Documents, U. S. Government Printing Office, Washington 25, D. C.) Der Chef der herausgebenden Dienststelle, Val Peterson, erwähnt einleitend als hauptsächlichste Erfahrung dieser Versuche, dass die dabei verwendeten Schutzräume dem Druck, der Hitze und der radiologischen Strahlung widerstehen können. Man lernte, dass mit solchen Schutzräumen die Aussichten für das Ueberleben von Atombomben-Angriffen stark steigen. Die Gründe, welche zu dieser Folgerung führten, sind im erwähnten Bericht umschrieben. Wir geben diesen nachstehend in vollständiger Uebersetzung wieder und fügen Modellbilder der verwendeten Schutzraumtypen bei, deren Bau seither der amerikanischen Oeffentlichkeit in mehreren ausführlichen Aufklärungsbroschüren empfohlen wird.

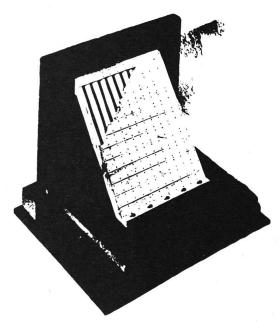
Abb. 1: Schrägdach-Unterschlupf

Der «Schrägdachunterschlupf» war gebaut aus 5×15 cm dicken Balken, die im Abstand von 12,5 cm nebeneinander schräg vom Boden gegen diejenige Grundmauer gelegt wurden, die in der Richtung der Explosion lag. Die Balken wurden mit einer 2,5 cm dicken Bretterschicht bedeckt. Das «Kellereckenschutzgehäuse» bestand aus einem etwa 180 cm hohen Würfel, dessen Wand- und Deckbalken von 5×15 cm Dicke in einem Abstand von 20 cm gelegt und mit einer Bretterschicht von 2,5 cm bedeckt waren.
