Artikel: Denkmalpflege in der Stadt Bern 1985-1988

Kapitel: 2: Kirchliche Bauten

2. KIRCHLICHE BAUTEN

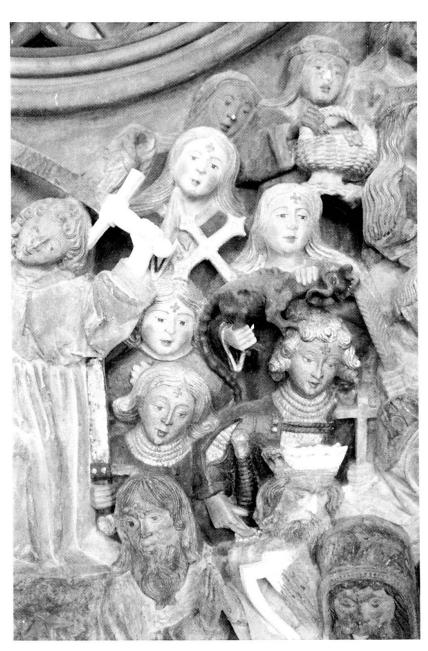
oben: Dreipass eines Baldachins am Gewände des Hauptportals nach Abschluss der Aufmörtelung; unten: Figurengruppe des Tympanon während der Restaurierung.

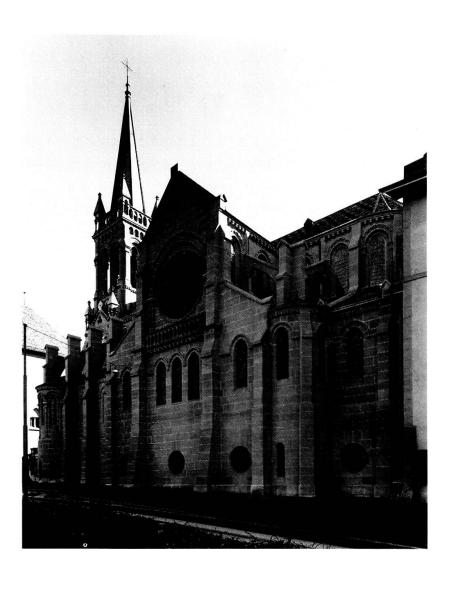
Die Renovationsarbeiten an der Nordfassade der christkatholischen Kirche ST. PETER UND PAUL (Rathausgasse 2) konnten 1984/1988 ausgeführt werden⁵⁸. Die zum Teil katastrophalen Schäden an der Fassade waren weitgehend zurückzuführen auf die architektonische Gestaltung des Gebäudes, das mit äusserst geringen Dachvorsprüngen, knappen Gesimsen und teilweise ungeschützt der Witterung preisgegebenen Sandsteinteilen keine Rücksicht auf das verwendete Material. den weichen Berner Sandstein, nimmt. Da selbstverständlich eine Veränderung von Architekturteilen bei diesem wichtigen Bauwerk nicht zur Diskussion stand, wurden Verbesserungen durch sekundäre Massnahmen angestrebt. Die schlechten Erfahrungen mit der Verwendung von zementgebundenem Kunststein bei der Re-

Nordfassade der Kirche St. Peter und Paul nach der Renovation.

novation der Ostfassade mit Turm 1966/68 und der Südfassade 1970/7159 führten dazu, dass ausschliesslich Natursandstein verwendet wurde. Durch sorgfältig geplante, dem Lauf des Regenwassers entsprechende Wasserabführungen und Blechabdeckungen sowie eine Hydrophobierung aller Sandsteinteile ist eine erneute Durchnässung wenig wahrscheinlich 60. Während vereinzelte Fassadenpartien belassen und andere zurückgearbeitet wurden, mussten zahlreiche exponierte Teile ersetzt werden. Die Kirchenfassaden haben dadurch ein neubauartiges, scharfkantig-perfektes Aussehen bekommen. Von den Arbeiten zum vollständigen Steinersatz sind vor allem der auch baustatisch heikle Austausch der Strebebogen und -pfeiler sowie des grossen Radfensters am Querschiff zu erwähnen, Arbeiten, die nur dank der überaus sorgfältigen Durchführung durch den beauftragten Steinhauer zufriedenstellend durchgeführt werden konnten⁶¹. Die Glasmalereien von 1908 und 1935 sowie die übrigen mit einfachen Bleiverglasungen ausgeführten Fenster wurden teilweise erneuert62. Bei der Sanierung der Dachflächen konnte ein altes Postulat der Denkmalpflege erfüllt werden: Das auf älteren Fotografien sichtbare Rautenmuster, das auf den Dachflächen durch gelb und dunkelbraun glasierte Biberschwanzziegel gebildet worden war, wurde mit neuen, genau nach den alten Mustern glasierten Ziegeln nachgebildet 63.

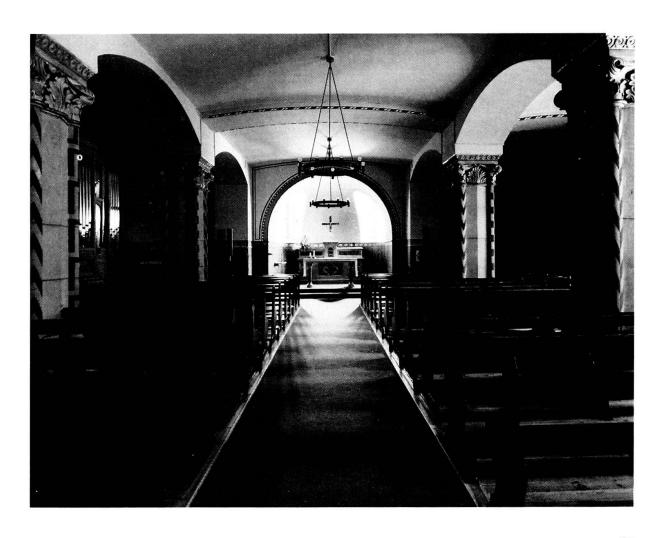
Krypta der Dreifaltigkeitskirche nach der Renovation 1987.

Der Wunsch, die Krypta mit einer neuen Orgel auszustatten entwickelte sich zu einem grösseren Umbauprojekt mit neuem Orgelstandort, Verschieben des Einganges, Einzelbestuhlung statt Bankreihen und Umgestaltung der Altarzone. Das Renovationsvorhaben stiess innerhalb der Gemeinde auf Widerstand⁶⁵. Da die Massnahmen einen bleibenden Eingriff in Bausubstanz und Raumkonzept bedeutet hätten, wurde die Denkmalpflege von der Römisch-katholischen Gesamtkirchgemeinde Bern um eine Stellungnahme gebeten66. Gestützt darauf entschied die Kirchgemeinde, die Krypta lediglich einer zurückhaltenden Renovation zu unterziehen. Nebst einer neuen Orgel am alten Standort und der Verbesserung der Beleuchtungsverhältnisse (neue Beleuchtungskörper) beschloss man, den seit den 60er Jahren mit einem einheitlichen Grauanstrich versehenen Raum durch einen differenzierten, dem ursprünglichen Farbkonzept entsprechenden Neuanstrich aufzuwerten. Die Krypta sollte ihr ehemaliges Farbklima und damit auch den ursprünglichen Charakter wiederbekommen. Das Farb- und Dekorationskonzept der Bauzeit konnte dank Sondierarbeiten und älteren Aufnahmen ermittelt und weitgehend rekonstruiert werden ⁶⁷. Die vier Pfeiler, die noch immer die Originalfassung von 1900 tragen, stehen wieder in Einklang mit der umgebenden Raumschale. Raumbestimmend ist nun wieder die dunkelbraune Sockelbemalung mit hellerem Oberwandanstrich, matt erdige Farbtöne, die in der Apsis bunter werden, um sich in der Kalotte zum festlichen, blau-golden funkelnden Sternenhimmel aufzuhellen. Optisch werden die Raumproportionen durch den Sockel mit der Quaderung und der darüber anschliessenden neutralen Oberwand wiederhergestellt. Die ebenfalls erneuerte geometrische Schablonenmalerei in sattem Rot bildet

den Abschluss der Sockelzone. Dieser denkbar einfachen Dekorationsmalerei kommt für den festlichen Raumcharakter grosse Bedeutung zu. Weitere Farbakzente sind im Deckenbereich gesetzt, mit den rotgebänderten Profilstäben der Gurtbögen und dem rundumlaufenden rot-grünen Fries. Die originale Bankreihen-Möblierung blieb dem Raum erhalten, auch kommen die sehr qualitätsvollen Beichtstühle in ihren Nischen wieder voll zur Geltung. Die schlichten reifförmigen Beleuchtungskörper fügen sich gut in den Raum ein, allein der zu gross geratene Orgelprospekt hätte in der Gestaltung vermehrt auf die gegebenen Raumqualitäten abgestimmt werden können. Gesamthaft betrachtet hat sich die 1987 durchgeführte Renovation auf die Raumstimmung und die Raumqualität vorteilhaft ausgewirkt; die Krypta ist wieder ein den verschiedenen Bedürfnissen angemessener, würdevoller Raum. J. K. / B. F.
