**Artikel:** Denkmalpflege in der Stadt Bern 1985-1988  
**Autor:** Furrer, Bernhard / Strasser, Beat / Keller, Jürg  
**Kapitel:** 2: Kirchliche Bauten  
**DOI:** <https://doi.org/10.5169/seals-246551>

## 2. KIRCHLICHE BAUTEN

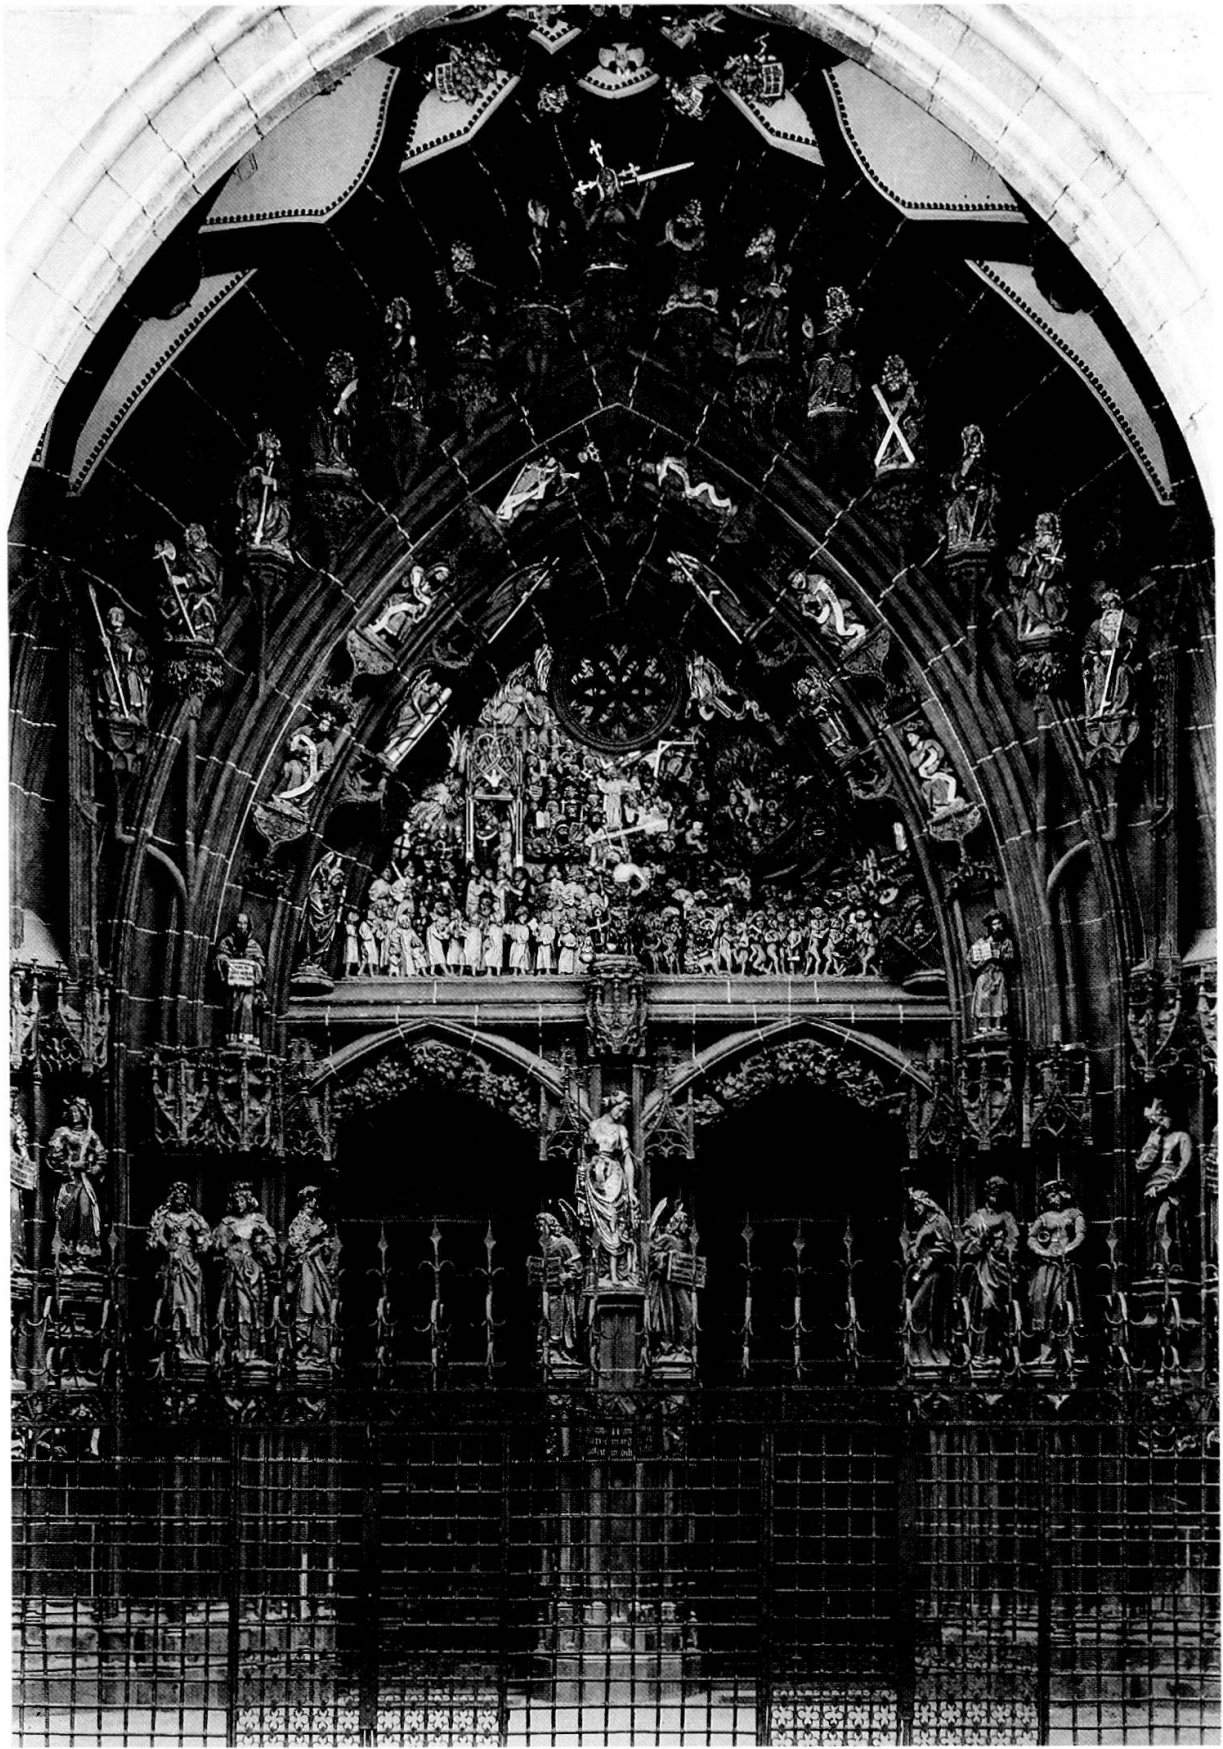
*Nebenstehendes Bild: Mittlere Portalhalle des Berner Münsters, Zustand kurz nach 1945.*

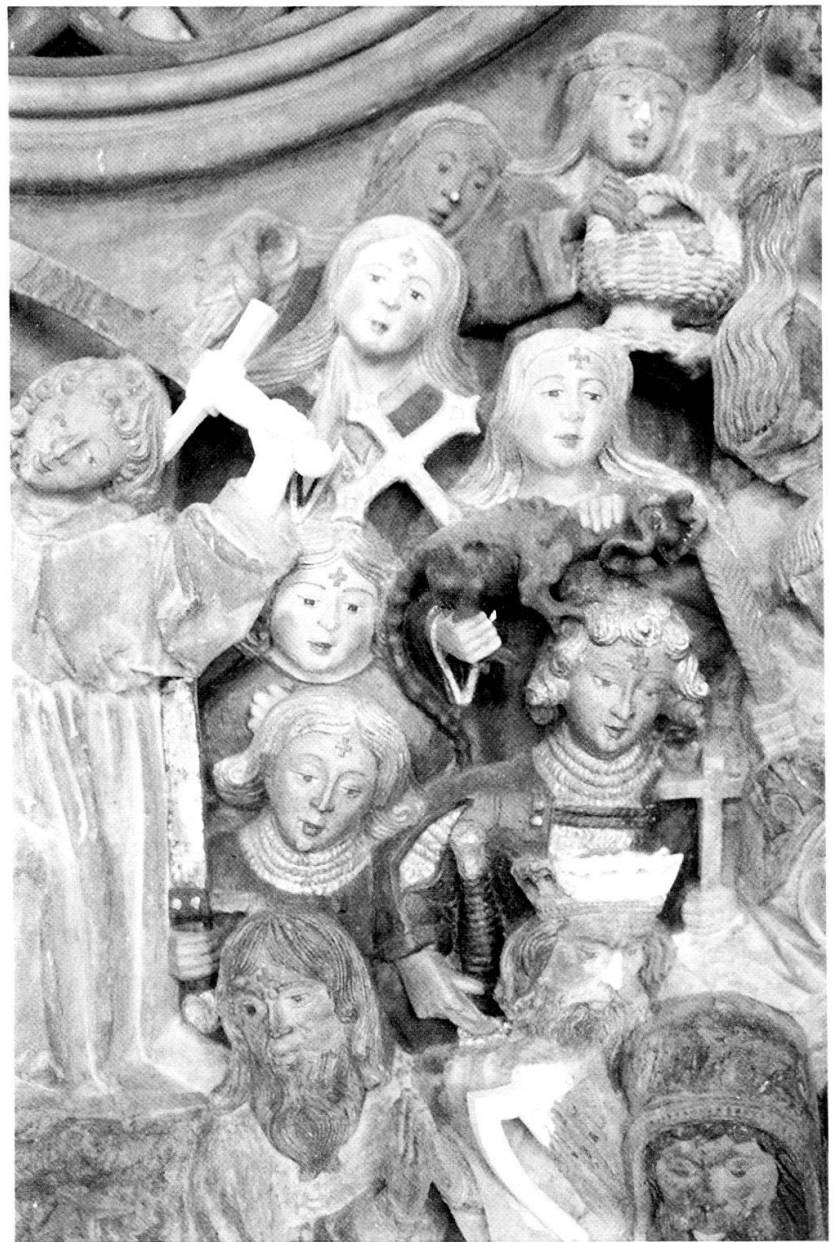
*oben: Dreipass eines Baldachins am Gewände des Hauptportals nach Abschluss der Aufmörtelung; unten: Figurengruppe des Tympanon während der Restaurierung.*

Die eigentlichen *Restaurierungsarbeiten* begannen mit einer sorgfältigen Reinigung<sup>27</sup> und der Reparatur der Architekturteile und anschliessend der figürlichen Plastik. Es zeigte sich, dass der Sandstein überall dort, wo er durch die Ölfarbe geschützt gewesen war, tadellos, praktisch meisselfrisch erhalten, überall dort aber, wo die Farbschicht durch Abwitterung oder mechanische Beschädigung fehlte, bis zur Unkenntlichkeit der Form verwittert war<sup>28</sup>. In überaus sorgfältiger Kleinarbeit und mit hohem handwerklichem Geschick wurden weitaus der grösste Teil der Fehlstellen mit Mörtelflicken geschlossen und die fehlenden Teile ergänzt<sup>29</sup>; vereinzelt wurden für repetitive Elemente Giesslinge, für grössere Partien Natursteinflicke eingesetzt. Besondere Probleme boten die Gewölberippen, die durch jahrelang eindringendes Regenwasser stark geschwächt waren. Durch Ultraschall-Untersuchungen und ein ausgeklügeltes baustatisches Rechenmodell konnte nachgewiesen werden, dass die Rest-Querschnitte für die Aufnahme der Lasten vollaufgenügen<sup>30</sup>. Der bautechnisch höchst problematische Ersatz der Rippen konnte so vermieden werden und die Rippen wurden lediglich auf volle Profilstärke aufgemörtelt. In den tieferliegenden Partien des Portals wurden die bereits vor Jahren kopierten Konsolen eingesetzt; an den Türgewänden und Sockeln wurden zur Schonung der noch vorhandenen Originalsubstanz teilweise lediglich die 1896 eingesetzten, heute bereits wieder verwitterten Flicke ersetzt; andere Partien dagegen mussten vollständig ausgewechselt werden.

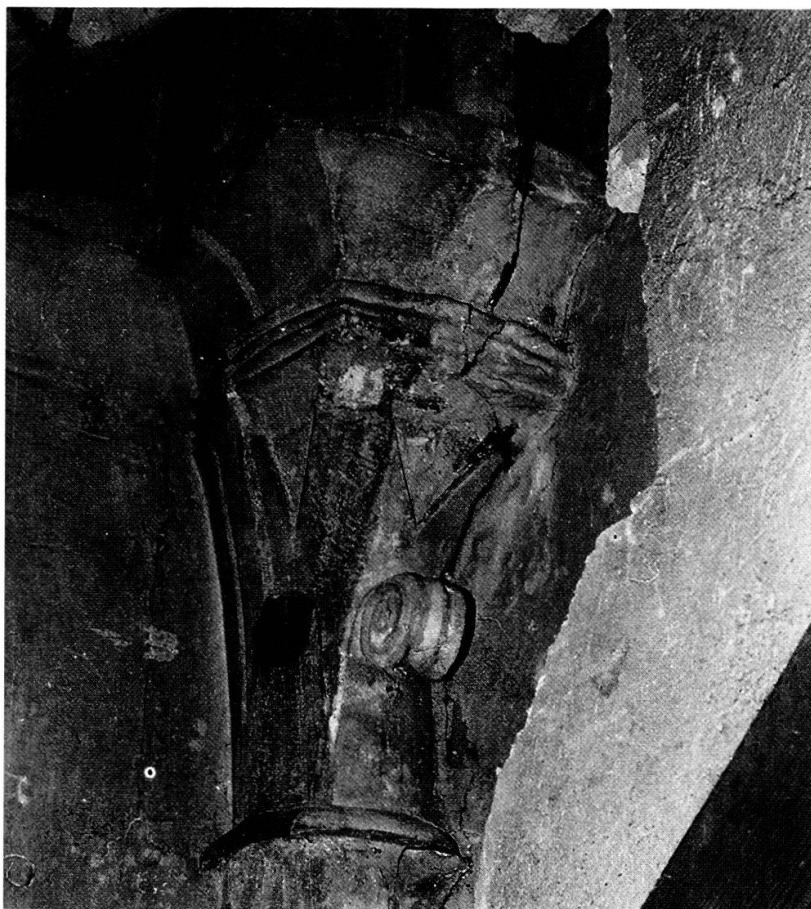
*Französische Kirche: Kapitell des Triumphbogens an der nördlichen Zungenwand nach der Freilegung.*

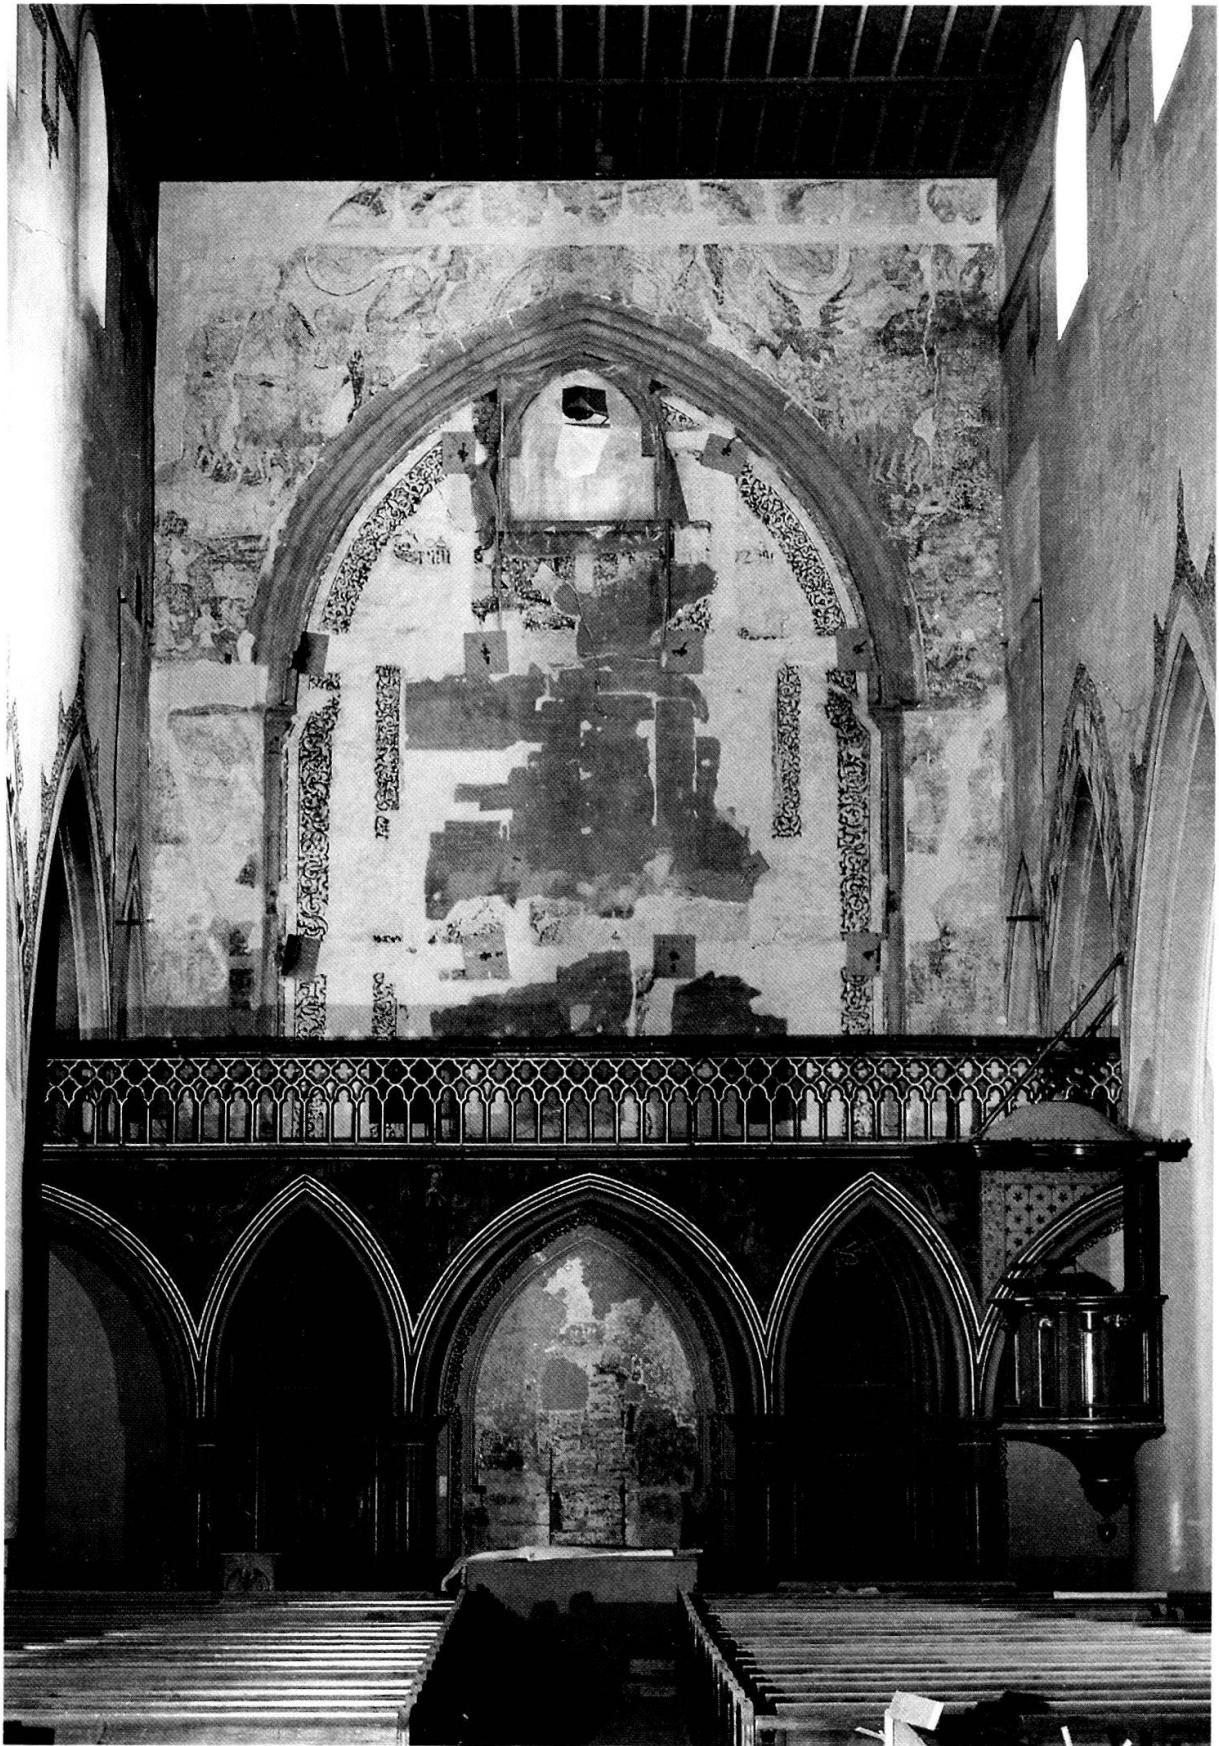
*Nebstehendes Bild: Französische Kirche, Triumphbogen und Chorverschlusswand nach der Freilegung der Malereien.*

Bei der sorgfältigen Untersuchung der *Trennwand zwischen Chor und Schiff* wurden wichtige Feststellungen gemacht. Nachdem erste punktweise Sondierungen darauf hatten schliessen lassen, dass die Chortrennwand durch Karl InderMühle 1912/13 neu aufgeführt worden sei, kam hinter dicken Gipsplatten die erste Chorverschlusswand zum Vorschein. Sie wurde unmittelbar nach der Reformation als mächtige Riegkonstruktion errichtet und trennte den als Lagerraum mit Geschossböden unterteilten Chor vom Schiff, welches von dem in die Klostergebäude verlegten Niederen Spital als Kirche benutzt wurde. Die um 1531 eingezogene Wand wurde 1571 zur Schiffseite mit einer reichen Mauresken-Malerei ausgestattet<sup>46</sup> die wohl aus Anlass der Gründung einer französischsprachigen Kirchgemeinde 1623 mit einem Bärn-Rych, einer von Löwen gestützten Wappenpyramide ergänzt wurde. Die Bedeutung der nachreformatorischen Chorverschlusswand, einem greifbaren Zeugnis der wechselvollen Geschichte der Predigerkirche, die seit

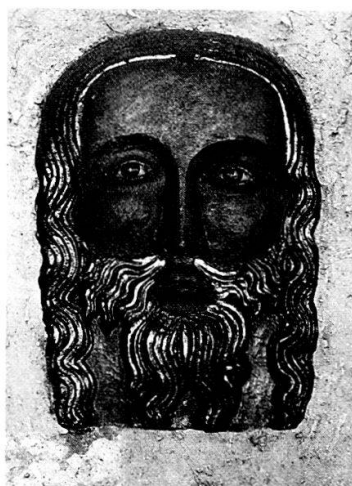
*Französische Kirche: Haupt Christi im Quergang über der Chorschranken-Öffnung.*

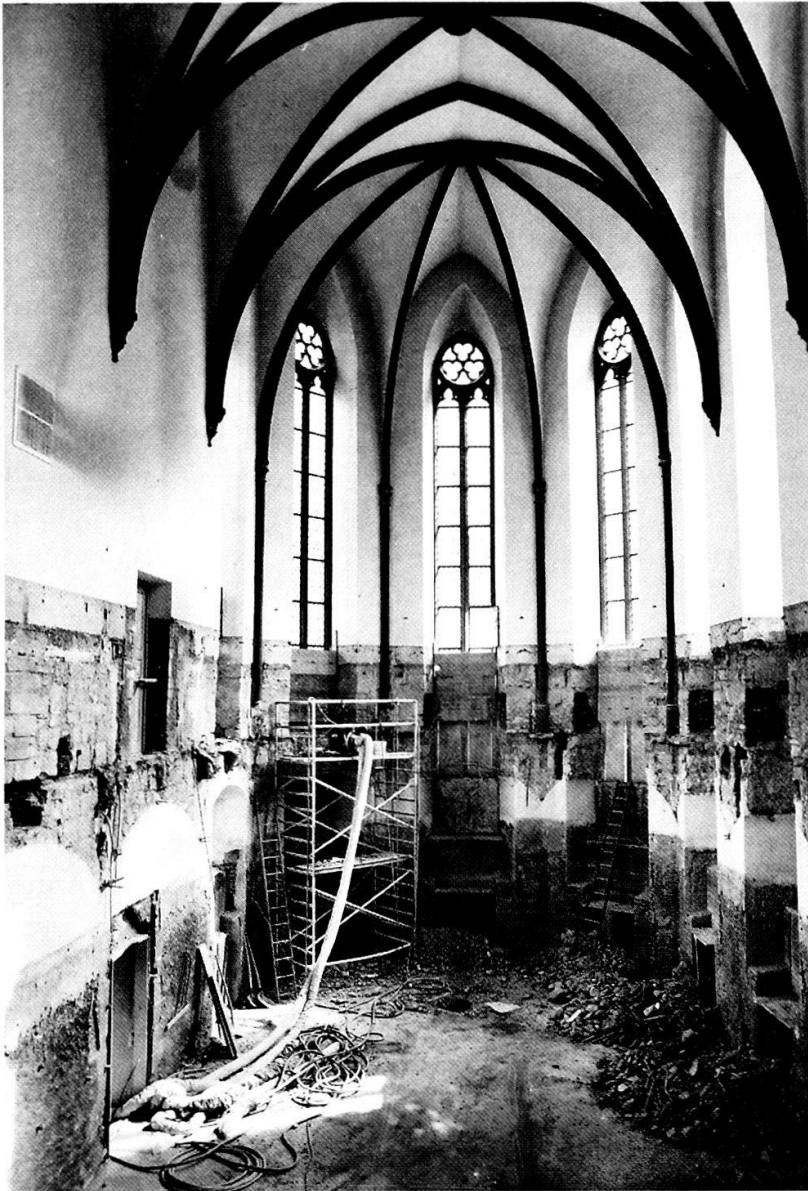
*Chor-Raum der Französischen Kirche nach Abbruch des Zwischenbodens.*

gebracht<sup>51</sup>. Der neue Sandsteinplattenboden – wieder auf dem mittelalterlichen Niveau – wird sich an die Zweiteilung von Mönchschor und Altarraum halten<sup>52</sup>. Wichtig für die Wiederherstellung des Raumeindrucks ist die Korrektur der Fensterbank-Höhe, die um rund 130 cm hinaufgesetzt wurde<sup>53</sup>. Von der älteren Ausstattung sind mit Ausnahme von Teilen des Chorgestühls, die im nördlichen Seitenschiff der Kirche verbleiben sollen, keine Reste vorhanden. So werden beispielsweise der Wandverputz oder die Basen-Profile der Wanddienste<sup>54</sup> ohne genaue Belege neu erstellt werden müssen.

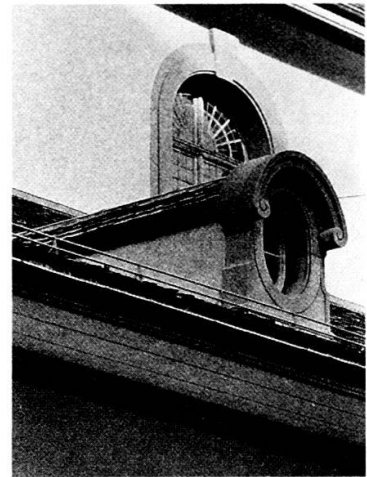
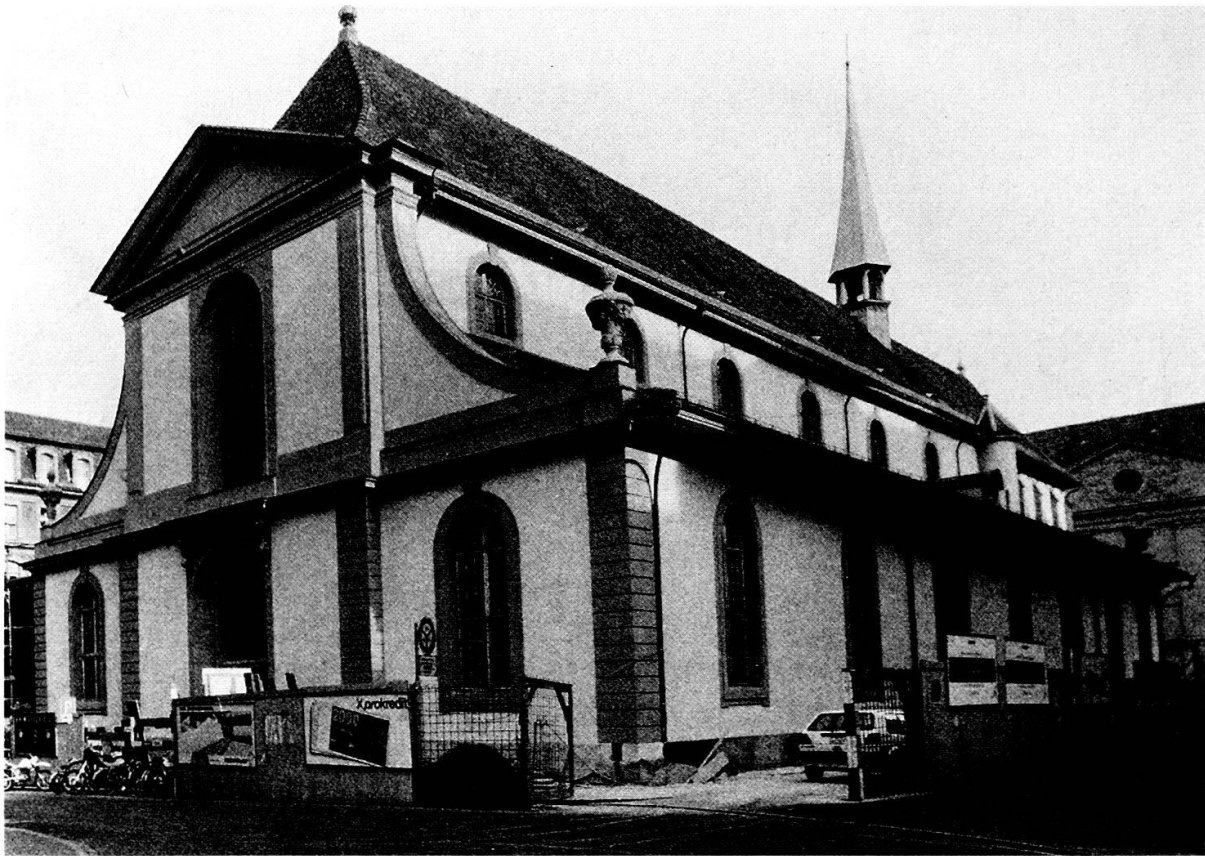
*Ansicht der Französischen Kirche von Westerstetten, unmittelbar nach Fertigstellung der Aussenrenovation 1989:  
unten: Gesamtansicht;  
oben: rekonstruierte Lukarne.*

Aus Anlass der bedeutenden inneren Veränderungen, welche durch die Gesamtkirchgemeinde getragen werden, wurde seitens der Einwohnergemeinde eine umfassende *Aussenrestaurierung des Kirchenschiffes* beschlossen. Die barocke Aussengestaltung wurde beibehalten; die Obergaden-Fenster blieben in der 1912/13 entstandenen Form bestehen<sup>55</sup>. Mit grösster Sorgfalt wurden die noch brauchbaren Sandsteinteile, namentlich die Rocaillen über den Fensterscheiteln gereinigt, verfestigt und mit kleinen Aufmodellierungen ergänzt, wobei Alterungsspuren an Profilierungen, Oberfläche und Farbverhalten bewusst akzeptiert wurden – grosse Partien, namentlich an der Westfront, mussten dagegen ersetzt werden, da sie in einem ruinösen Zustand waren. Der stark zementhaltige Verputz im Bereich des Hochschiffes war in recht gutem Zustand und wurde lediglich gestrichen, das südliche Seitenschiff und die Westfront dagegen wurden neu verputzt<sup>56</sup>. Die in diesem Bereich grossen Schäden durch aufsteigende Feuchtigkeit sollten nach dem Einbau einer Drainage nicht mehr auftreten<sup>57</sup>. Die Unterdächer der Seitenschiffe wurden neu belüftet und auf dem südlichen Seitenschiff wurde die vor etwa 20 Jahren verschwundene kleine Sandstein-Lukarne rekonstruiert. Die Dachzier, grosse Stein-Vasen auf den Seitenschiffen sowie eine Blech-Vase auf dem Firstende des Hauptschiffes, die teilweise früher entfernt worden waren, wurde neu aufgesetzt. Von besonderem Interesse ist der *Dachstuhl über dem Hauptschiff*. Eine baugeschichtliche Untersuchung und eine grössere Anzahl dendrochronologischer Proben zeigten, dass ein erster Dachstuhl um 1310 aufgerichtet worden war. Dieser ist ausserordentlich leicht konstruiert. Ungewöhnlich ist die grosse Streuung der Fälldaten der Konstruktionshölzer von 1243 bis «nach 1305». Diese erste Dachkonstruktion wurde um 1400 (Fälldaten um 1396/97) verstärkt und erhielt dadurch eine gewisse Längsversteifung. Die westliche Abwalmung, die in Zusammenhang mit der Verkürzung des Langhauses entstand, wurde 1753/54 vorgenommen. Da der Ingenieur begründete und nachvollziehbare Bedenken zur langfristigen Standsicherheit des Dachstuhles äusserte, wurde eine zusätzliche Aussteifung zur Aufnahme des Winddruckes in Längsrichtung eingebaut. Die neuen Rah-

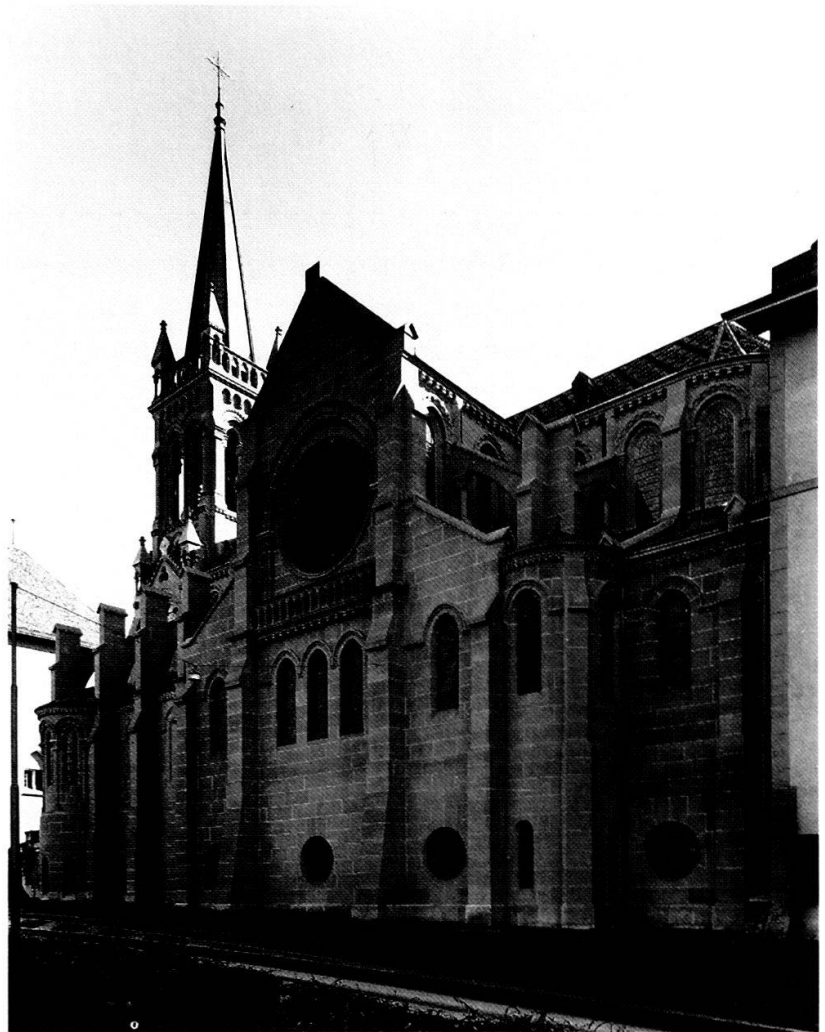
*Nordfassade der Kirche  
St. Peter und Paul nach der  
Renovation.*

novation der Ostfassade mit Turm 1966/68 und der Südfassade 1970/71<sup>59</sup> führten dazu, dass ausschliesslich Natursandstein verwendet wurde. Durch sorgfältig geplante, dem Lauf des Regenwassers entsprechende Wasserabführungen und Blechabdeckungen sowie eine Hydrophobierung aller Sandsteinteile ist eine erneute Durchnässung wenig wahrscheinlich<sup>60</sup>. Während vereinzelte Fassadenpartien belassen und andere zurückgearbeitet wurden, mussten zahlreiche exponierte Teile ersetzt werden. Die Kirchenfassaden haben dadurch ein neubauartiges, scharfkantig-perfektes Aussehen bekommen. Von den Arbeiten zum vollständigen Steinersatz sind vor allem der auch baustatisch heikle Austausch der Strebebogen und -pfeiler sowie des grossen Radfensters am Querschiff zu erwähnen, Arbeiten, die nur dank der überaus sorgfältigen Durchführung durch den beauftragten Steinhauer zufriedenstellend durchgeführt werden konnten<sup>61</sup>. Die Glasmalereien von 1908 und 1935 sowie die übrigen mit einfachen Bleiverglasungen ausgeführten Fenster wurden teilweise erneuert<sup>62</sup>. Bei der Sanierung der Dachflächen konnte ein altes Postulat der Denkmalpflege erfüllt werden: Das auf älteren Fotografien sichtbare Rautenmuster, das auf den Dachflächen durch gelb und dunkelbraun glasierte Biberschwanzziegel gebildet worden war, wurde mit neuen, genau nach den alten Mustern glasierten Ziegeln nachgebildet<sup>63</sup>.

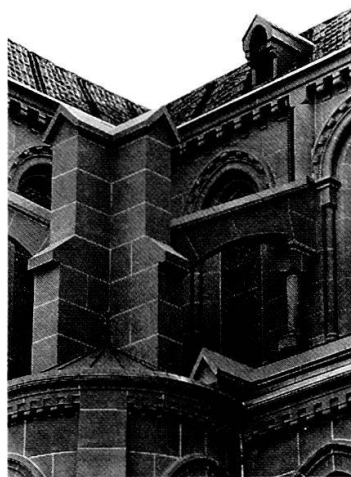
*St. Peter und Paul: Strebewerk, Hauptfassade und Dachbereich, Zustand 1988.*

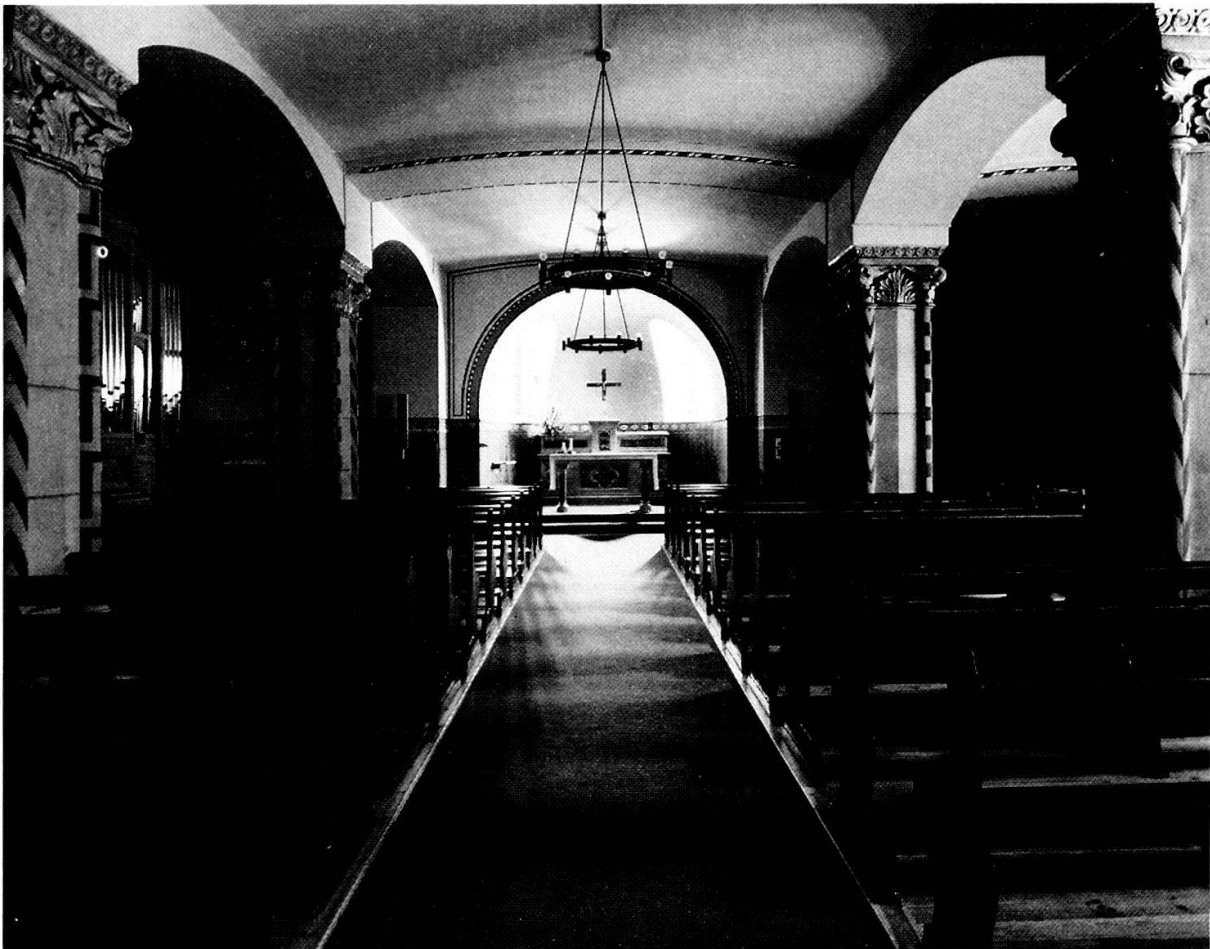
*Krypta der Dreifaltigkeitskirche nach der Renovation 1987.*

Farbkonzept entsprechenden Neuanstrich aufzuwerten. Die Krypta sollte ihr ehemaliges Farbklima und damit auch den ursprünglichen Charakter wiederbekommen. Das Farb- und Dekorationskonzept der Bauzeit konnte dank Sondierarbeiten und älteren Aufnahmen ermittelt und weitgehend rekonstruiert werden <sup>67</sup>. Die vier Pfeiler, die noch immer die Originalfassung von 1900 tragen, stehen wieder in Einklang mit der umgebenden Raumschale. Raumbestimmend ist nun wieder die dunkelbraune Sockelbemalung mit hellerem Oberwandanstrich, matt erdige Farbtöne, die in der Apsis bunter werden, um sich in der Kalotte zum festlichen, blau-golden funkelnden Sternenhimmel aufzuhellen. Optisch werden die Raumproportionen durch den Sockel mit der Quaderung und der darüber anschliessenden neutralen Oberwand wiederhergestellt. Die ebenfalls erneuerte geometrische Schablonenmalerei in sattem Rot bildet
