Artikel: Denkmalpflege in der Stadt Bern 1989-1992
Autor: Furrer, Bernhard / Fivian, Emanuel / Hasler, Rudolf
Kapitel: 2: Kirchliche Bauten
DOI: <https://doi.org/10.5169/seals-246700>

2. KIRCHLICHE BAUTEN

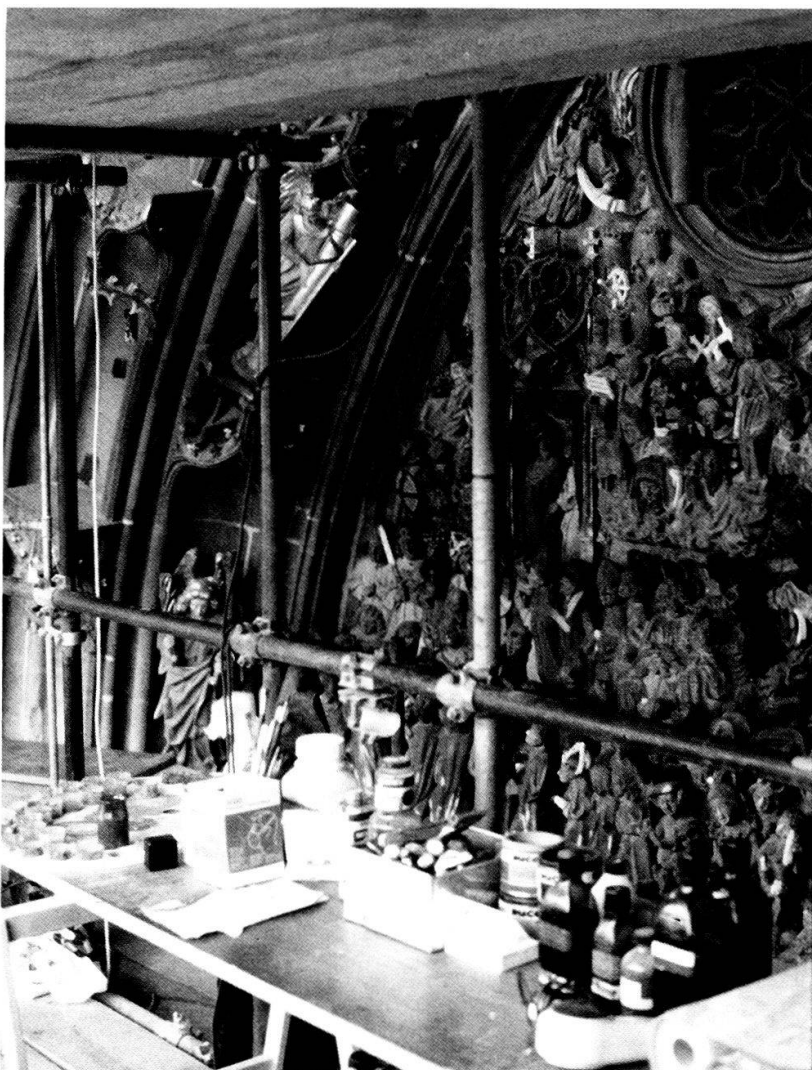
Das «Restaurierungsatelier» in der mittleren Vorhalle des Berner Münsters; die Kopien der Gewändefiguren bereits versetzt, das Tympanon nach Reinigung und Form-Ergänzungen.

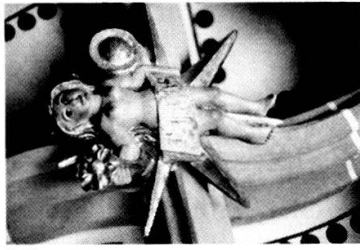
Berner Münster: Figur des Planeten Venus nach Freilegung.

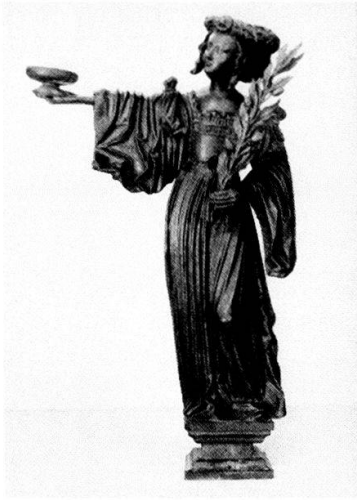
Vollplastische Figur einer Kardinaltugend (Temperantia?) von der Chorgestühl-Dorsalwand nach Reinigung und Sicherungen.

Nach langen Vorgesprächen wurden die *Restaurierungsarbeiten am Chorgestühl und an den sogenannten Männer-sitzen* durchgeführt.²⁸ Die Gestühle wurden sorgfältig gereinigt. Die zahllosen Beschädigungen, die namentlich an den Schnitzereien festzustellen waren, wurden

repariert, die losen Teile gesichert und unsachgemässe Flickstellen früherer Interventionen korrigiert. Nur mit grösster Zurückhaltung wurden an einigen wenigen Stellen Ergänzungen vorgenommen – durch den Verzicht auf die formale Durchgestaltung der neuen Teile sind die Zutaten ohne weiteres erkennbar.²⁹ Gleichzeitig wurden die Familienwappen an den Männerstühlen, die auf kleinen Tafeln an den Gestühlen der Seitenschiffe und der Kapellennischen angebracht sind, gereinigt und konserviert. Bei dieser Gelegenheit wurde ein Inventar dieser Wappen aufgestellt.

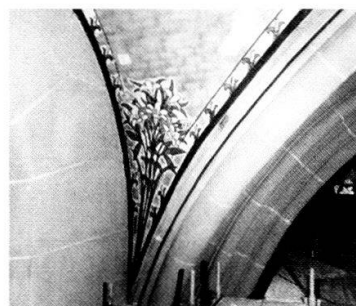
*St. Peter und Paul:
Dekorativer Lilienstraus in
einem Gewölbezwickel während
der Reinigungsarbeiten.*

Die für die Kontrolle der statischen Glieder notwendige Gerüstung des Innenraumes bot die Möglichkeit, die gemalten *Gewölbedekorationen* und die *Fenster* zu überprüfen, aber auch Reinigungsarbeiten vorzunehmen. Als besonders wichtig erwies sich die Kontrolle der von Otto Haberer entworfenen Gewölbeausmalung von 1903. Die Malereien waren in den späten sechziger Jahren bei der Reparatur der Fugen örtlich retouchiert, insgesamt aber noch nie gereinigt worden. Massnah-

men drängten sich auf und wurden in einem ersten Schritt konservierend und in einem zweiten dann restaurierend vorgenommen.³⁴ Abschliessend wurden die Malereien durch den Restaurator gereinigt. Gleichzeitig fand die Kontrolle und Reparatur der Kirchenfenster statt. In den hundert Jahren seit der Fertigstellung des Kirchengebäudes haben Staub und Russablagerungen Wände und Architekturglieder beträchtlich verschmutzt. Die gesamte innere Sandsteinoberfläche wurde einer Trockenreinigung unterzogen, ausgeführt an zahllosen Wochenenden von Mitgliedern der Kirchgemeinde in beachtlicher Eigenleistung. Der Kirchenraum hat durch die Reinigung seine lichte Helligkeit wiedergewonnen.

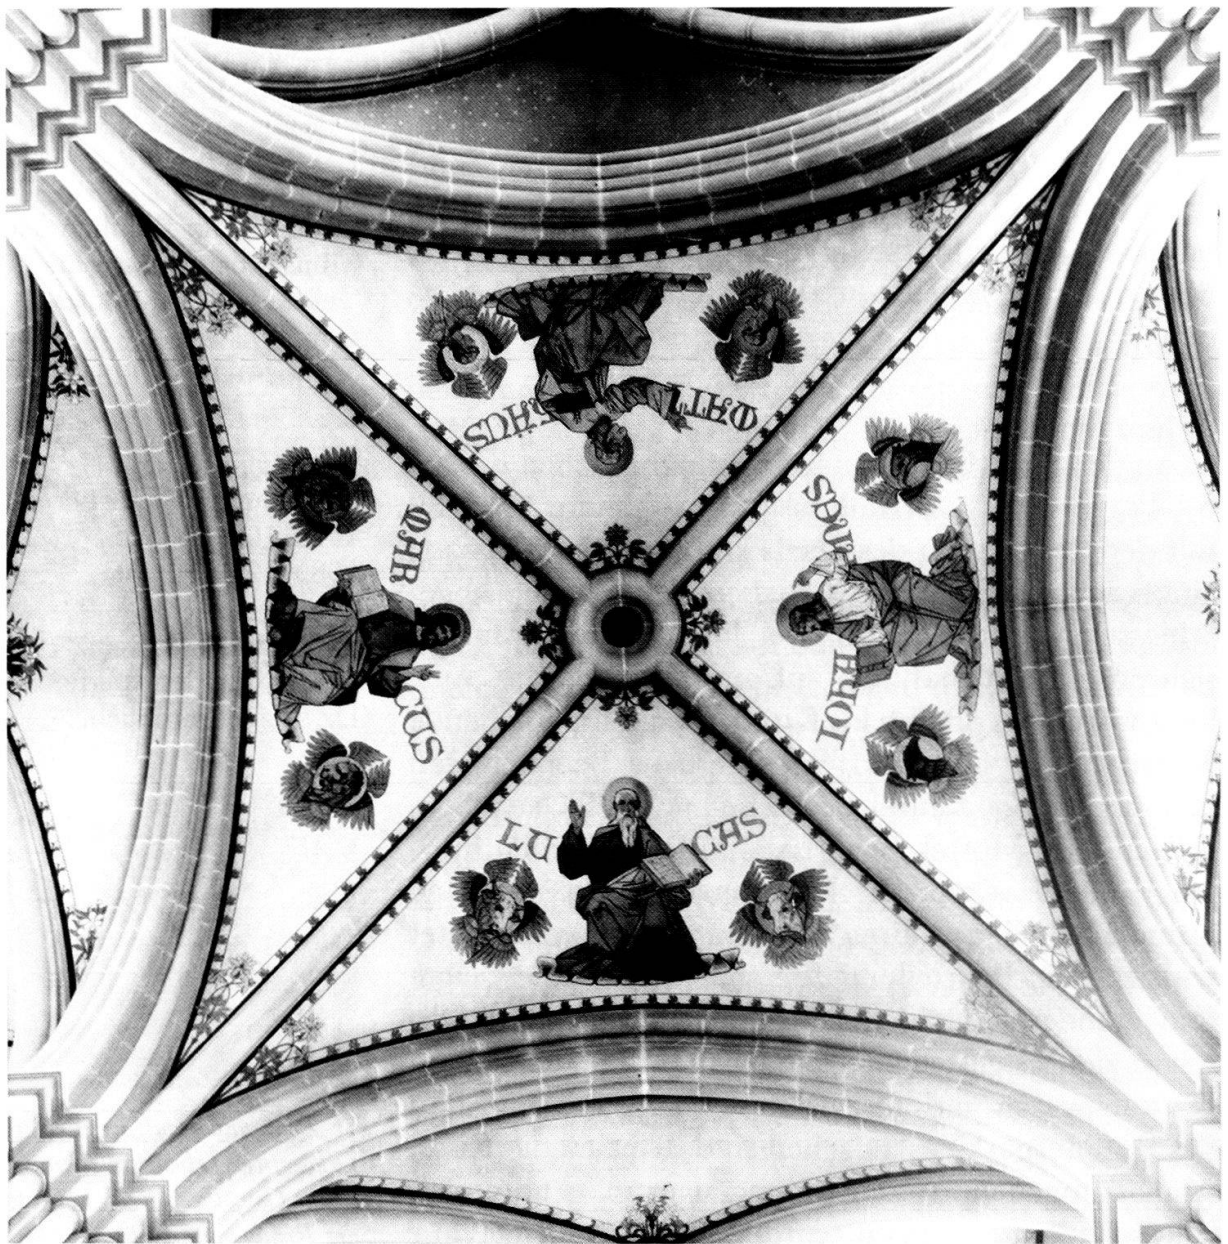
*St. Peter und Paul:
Vierungsgewölbe mit den vier
Evangelisten.*

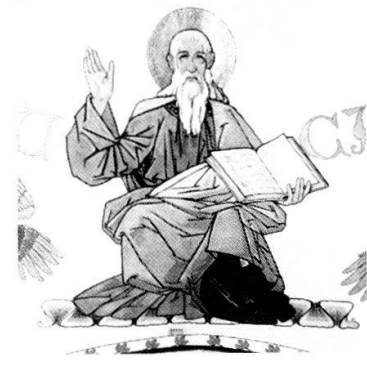
St. Peter und Paul: Evangelist Lucas im Vierungsgewölbe.

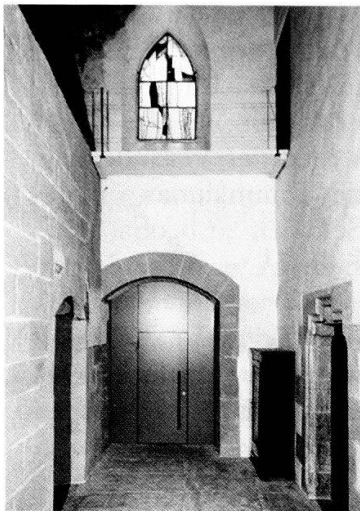
Französische Kirche: Quergang hinter der Lettnerwand (links) mit Verbindungssteg und wieder geöffnetem Nordfenster.

Im *Quergang* hinter dem Lettner ist nach dem Abbruch der Einbauten Karl InderMühles der ursprüngliche Raumeindruck mit seiner Helligkeit weitgehend wiedergewonnen worden, beeinträchtigt lediglich durch das brückenartige Podest, auf dem das Schwellwerk der Orgel und die grossen Pedalpfeifen aufgestellt sind. An der Nordwand ist das Gewände der zuvor vermauerten Pforte zum ehemaligen Kloster restauriert worden.³⁹ Über der Pforte konnten die Ansätze der Bogenkonstruktion nachgewiesen werden, welche vom Raum oberhalb der ehemaligen Johanneskapelle zum Lettner führte. Eine Rekonstruktion dieses Bogens wäre weitgehend hypothetisch geblieben, und es wurde daher ein einfacher Holzsteg ausgeführt. Der nördliche Teil des *Querganges* erhält zusätzliches Licht durch ein hochliegendes Fenster, das aufgrund von klaren Hinweisen wiederhergestellt wurde.⁴⁰ Links über dem Fenster sind Spuren der barocken Ausmalung der Kirche

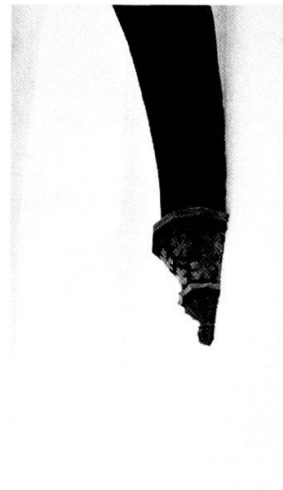
Französische Kirche: Konsolkapitell mit Weinlaub-Relief.

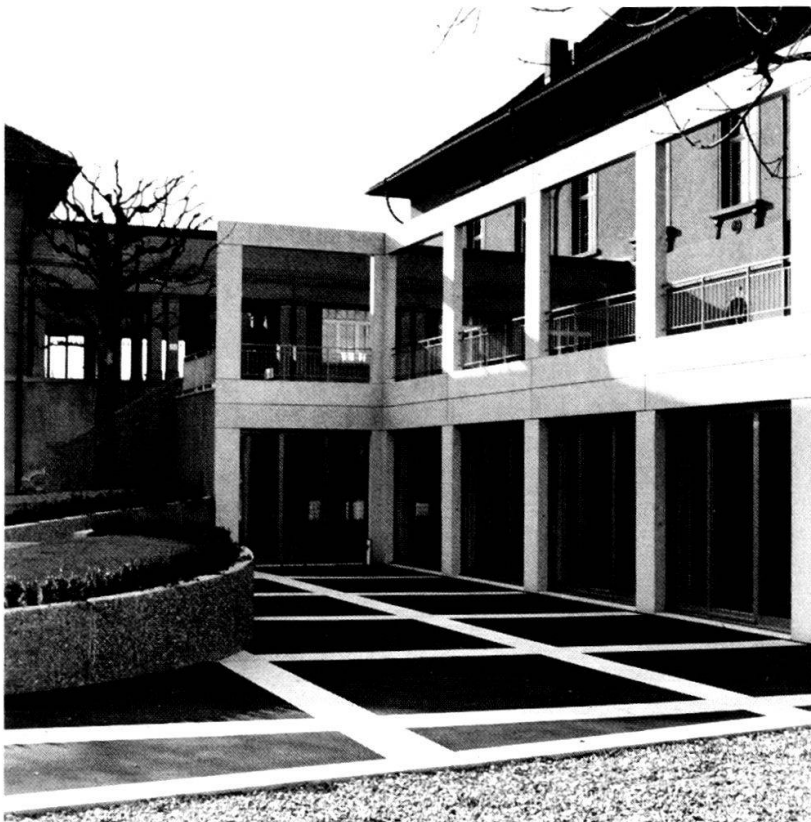
Friedenskirche: Fassade des neuen Gemeindesaales zwischen Westfassade und ehemaliger Gartenanlage.

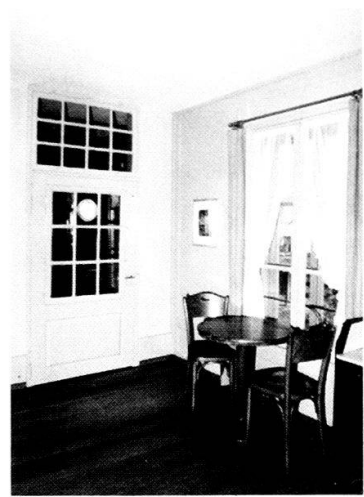
La Prairie: Zimmer im ersten Obergeschoss mit unveränderter Ausstattung und neuen Vorfenstern.
