Artikel: Denkmalpflege in der Stadt Bern 1989-1992
Autor: Furrer, Bernhard / Fivian, Emanuel / Hasler, Rudolf
Kapitel: 2: Kirchliche Bauten
DOI: <https://doi.org/10.5169/seals-246700>

2. KIRCHLICHE BAUTEN

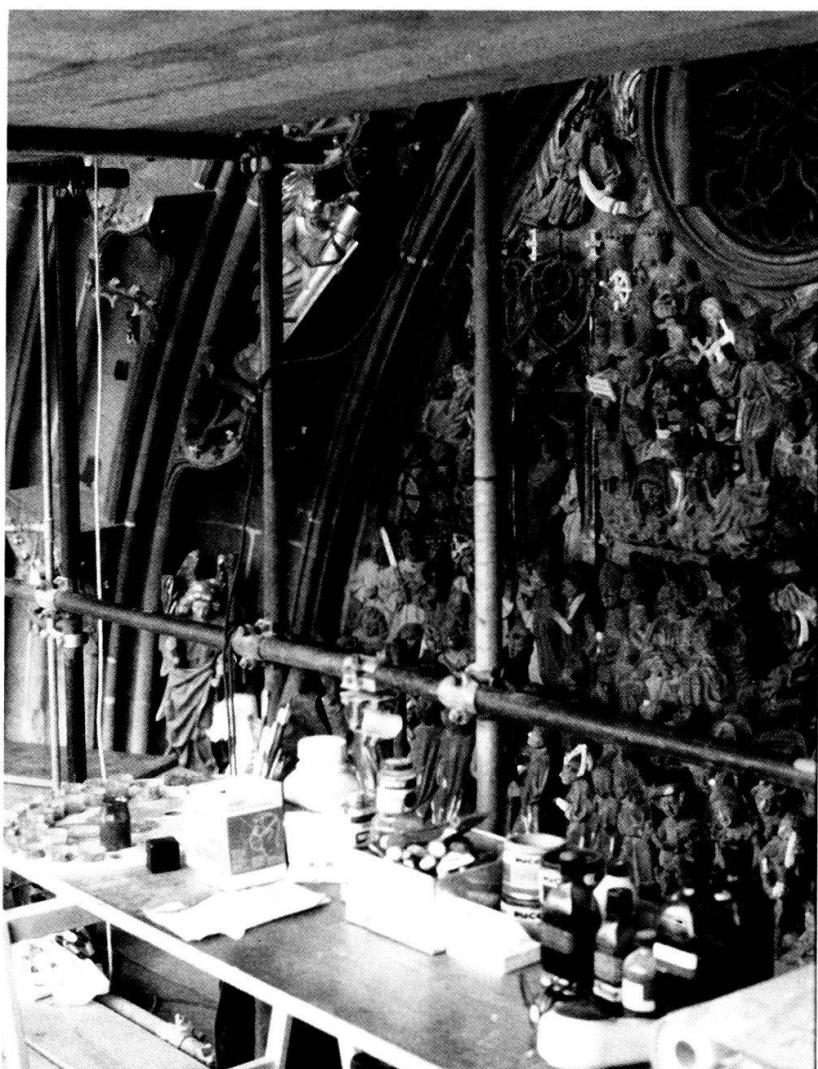
Das «Restaurierungsatelier» in der mittleren Vorhalle des Berner Münsters; die Kopien der Gewändefiguren bereits versetzt, das Tympanon nach Reinigung und Form-Ergänzungen.

Die beiden letzten Jahre der Restaurierung waren zunächst den Ergänzungen der Farbfassung von 1914 an den originalen Figuren gewidmet. Sie wurden in Aquarell-Technik als Tratteggio ausgeführt, so dass der aufmerksame Betrachter die heute geschlossenen Fehl-

stellen von der älteren Gesamtfassung unterscheiden kann.¹⁸ In gleicher Technik wurden auch alle Inkarnate überfasst – die Farbfassung von 1914 hatte wegen instabiler Farbpigmente einen überaus störenden Farbtön in intensivem Orange angenommen.¹⁹ Die Vergoldungen wurden beibehalten und nur an denjenigen wenigen Stellen ergänzt, wo grössere und störende Lücken vorhanden waren.

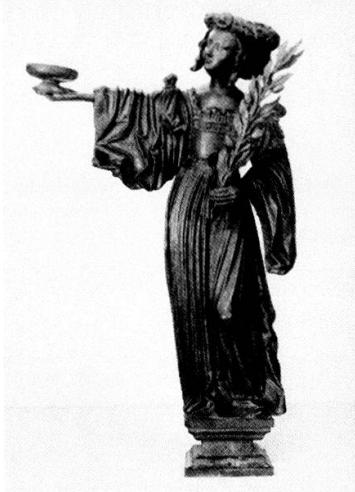
Vollplastische Figur einer Kardinaltugend (Temperantia?) von der Chorgestühl-Dorsalwand nach Reinigung und Sicherungen.

Nach langen Vorgesprächen wurden die *Restaurierungsarbeiten am Chorgestühl und an den sogenannten Männersitzen* durchgeführt.²⁸ Die Gestühle wurden sorgfältig gereinigt. Die zahllosen Beschädigungen, die namentlich an den Schnitzereien festzustellen waren, wurden

repariert, die losen Teile gesichert und unsachgemäße Flickstellen früherer Interventionen korrigiert. Nur mit grösster Zurückhaltung wurden an einigen wenigen Stellen Ergänzungen vorgenommen – durch den Verzicht auf die formale Durchgestaltung der neuen Teile sind die Zutaten ohne weiteres erkennbar.²⁹ Gleichzeitig wurden die Familienwappen an den Männer sitzen, die auf kleinen Tafeln an den Gestühlen der Seitenschiffe und der Kapellennischen angebracht sind, gereinigt und konserviert. Bei dieser Gelegenheit wurde ein Inventar dieser Wappen aufgestellt.

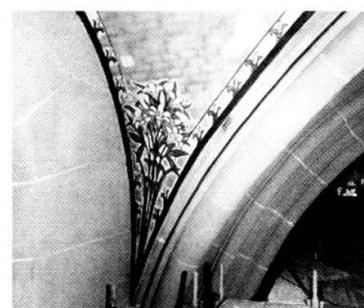
St. Peter und Paul:
Dekorativer Lilienstrauß in
einem Gewölbezwickel während
der Reinigungsarbeiten.

men drängten sich auf und wurden in einem ersten Schritt konservierend und in einem zweiten dann restaurierend vorgenommen.³⁴ Abschliessend wurden die Malereien durch den Restaurator gereinigt. Gleichzeitig fand die Kontrolle und Reparatur der Kirchenfenster statt. In den hundert Jahren seit der Fertigstellung des Kirchengebäudes haben Staub und Russablagerungen Wände und Architekturglieder beträchtlich verschmutzt. Die gesamte innere Sandsteinoberfläche wurde einer Trockenreinigung unterzogen, ausgeführt an zahllosen Wochenenden von Mitgliedern der Kirchgemeinde in beachtlicher Eigenleistung. Der Kirchenraum hat durch die Reinigung seine lichte Helligkeit wiedergewonnen.

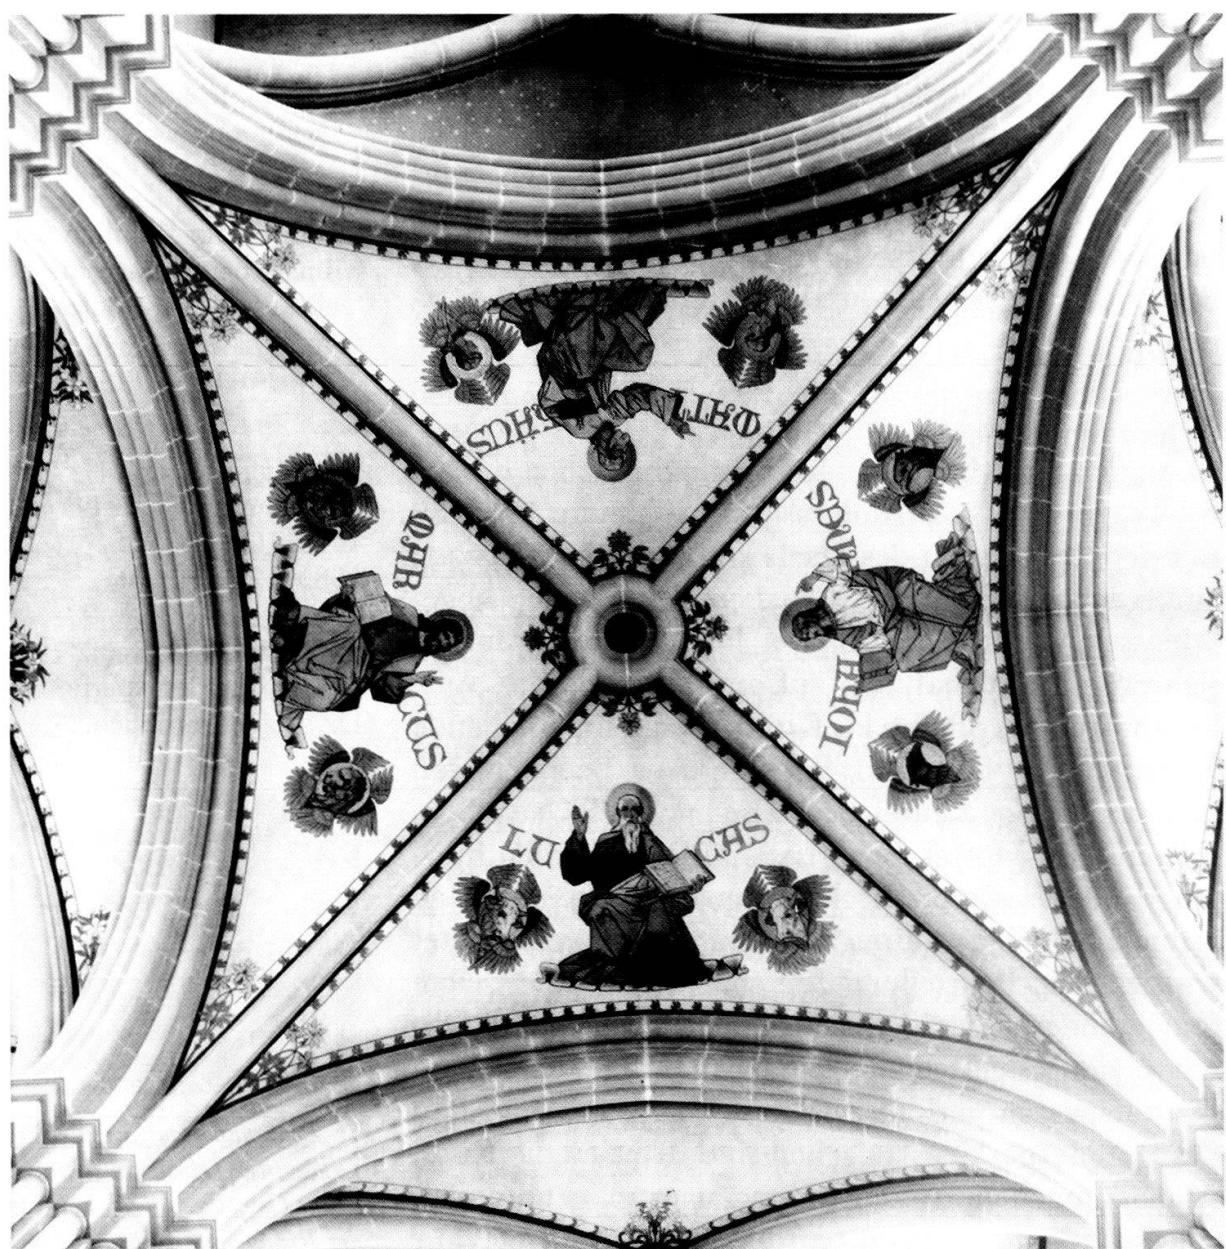
*St. Peter und Paul:
Vierungsgewölbe mit den vier
Evangelisten.*

Die für die Kontrolle der statischen Glieder notwendige Gerüstung des Innenraumes bot die Möglichkeit, die gemalten *Gewölbedekorationen* und die *Fenster* zu überprüfen, aber auch Reinigungsarbeiten vorzunehmen. Als besonders wichtig erwies sich die Kontrolle der von Otto Haberer entworfenen Gewölbeausmalung von 1903. Die Malereien waren in den späten sechziger Jahren bei der Reparatur der Fugen örtlich retouchiert, insgesamt aber noch nie gereinigt worden. Massnah-

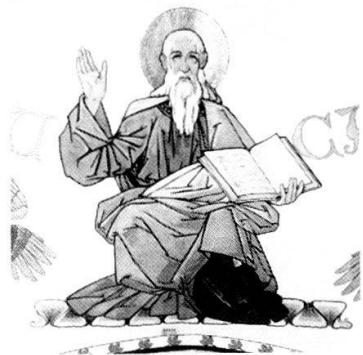
St. Peter und Paul: Evangelist Lucas im Vierungsgewölbe.

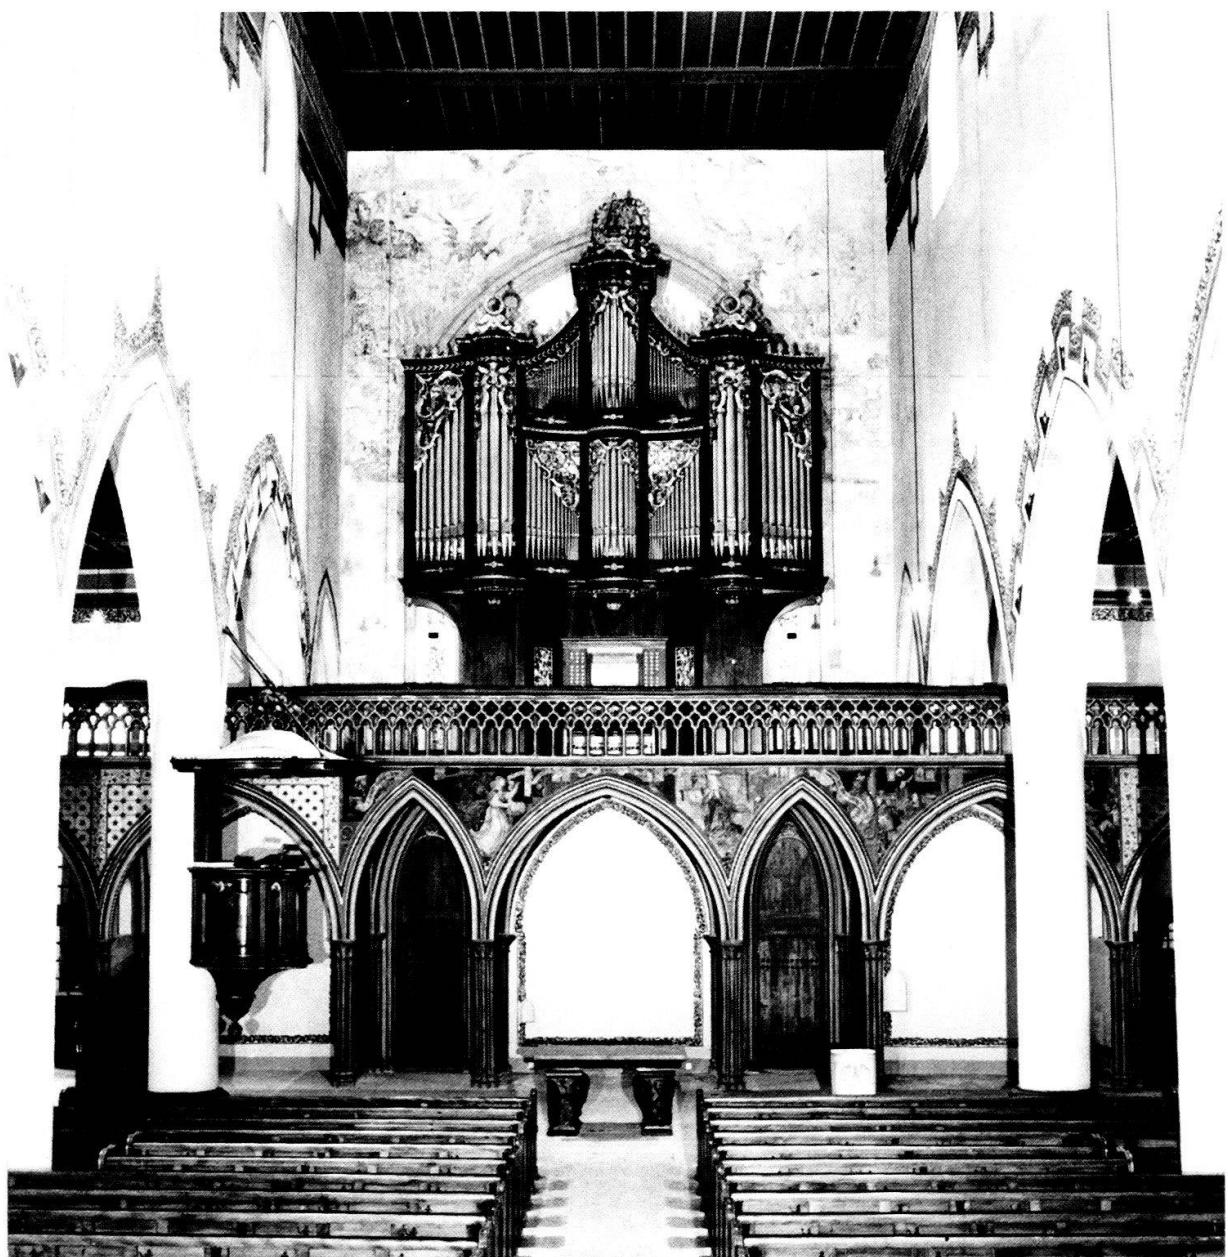
Französische Kirche: Hauptschiff mit Hallenlettner und Grosser Orgel, dahinter die Malereien des Jüngsten Gerichtes (nach Abschluss der Arbeiten).

Triumphbogenwand gestelltes Element deutlich lesbar. An der Vorderseite und den Altarnischen wurden mit Ausnahme von Retouchen in Bodennähe keine Veränderungen vorgenommen; trotz der zum Teil starken Übermalungen wurden die Fresken aus konservatorischen (und finanziellen) Gründen nicht zurückrestauriert.³⁸ Die Rückwand des Lettners bot ausserordentliche Probleme, da die sauber gefügte Quaderwand durch mannigfaltige Eingriffe verstümmelt war. In überaus sorgfältiger Arbeitsweise gelang es den Steinrestauratoren, ohne zusätzlichen Verlust an Ori-

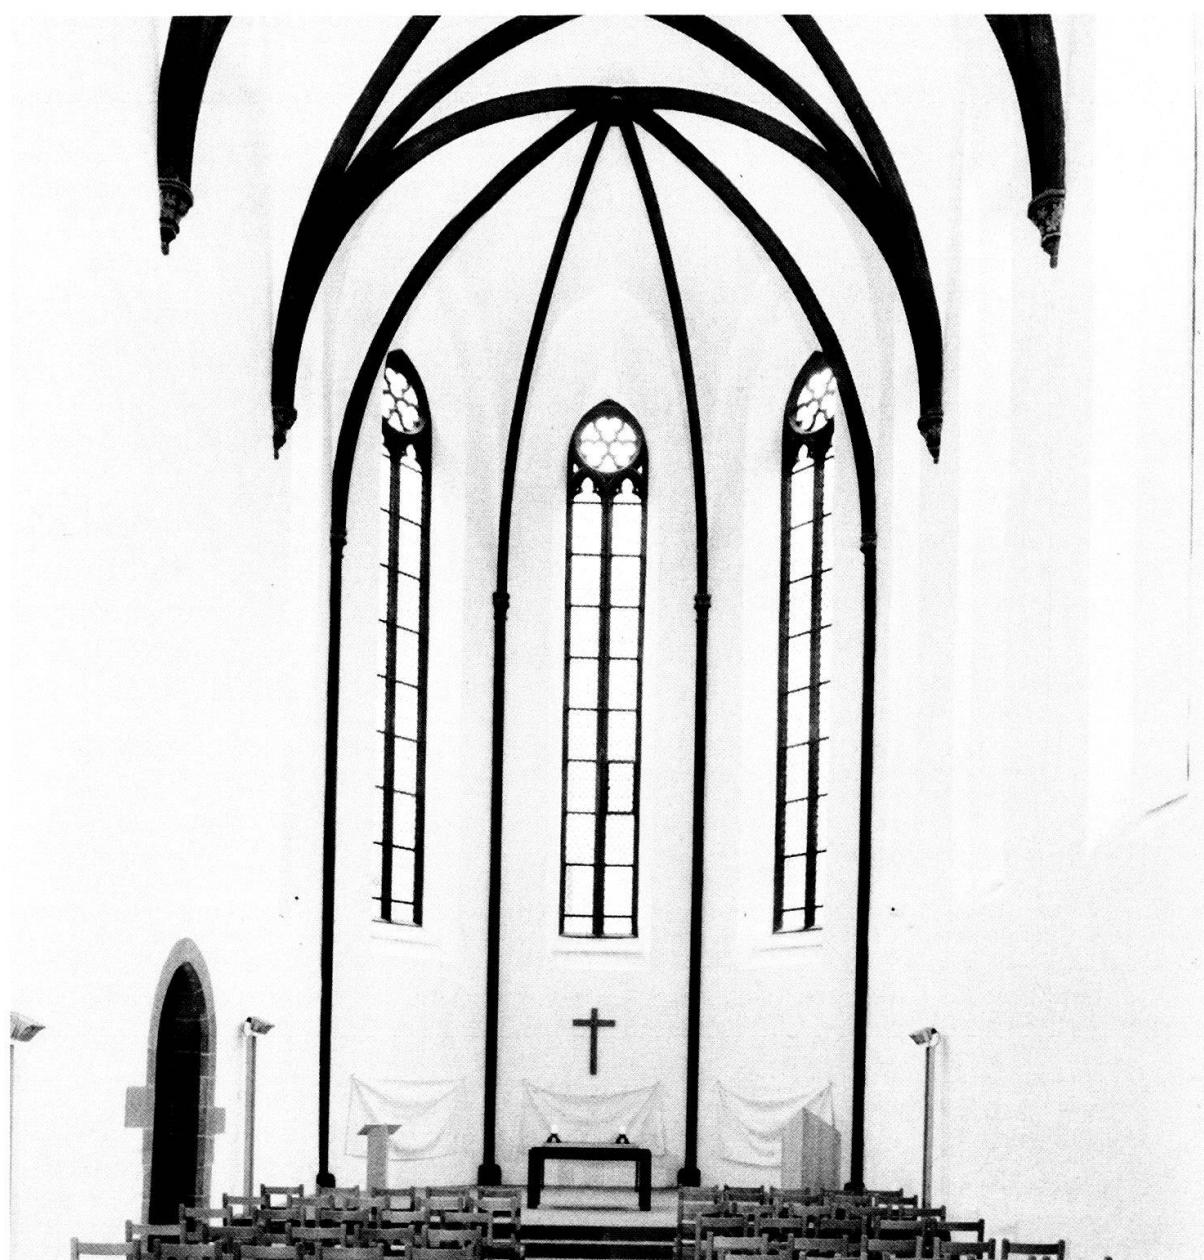
Der Chorraum der Französischen Kirche nach der Entfernung des Zwischenbodens und nach der Restaurierung.

Im *Chorraum* wurde nach dem Abbruch des Zwischenbodens von 1912/13 die ursprüngliche Raumform wiederhergestellt. Allerdings ist ein Grossteil der Architekturelemente bereits früher ersetzt worden, und die Ausstattung fehlt gänzlich.⁴² Lediglich die Gewölberippen mit ihren Schlusssteinen und die Sandstein-Einfassungen der beiden Türen gehen auf die Bauzeit zurück, die Masswerke samt den Verglasungen dagegen wurden durch Karl InderMühle eingesetzt. Die Chorverschlusswand stammt aus der Zeit unmittelbar nach der Reformation. Die Wandverputze und der Bodenbelag wurden bei der nun abgeschlossenen Restaurierung ersetzt. Der Raum ist sparsam ausgestattet mit von der Kirchengemeinde bestimmtem Mobiliar und einem Orgelpositiv. Der schlicht gehaltene Raum wirkt durch seine eindrückliche Proportion und die ungemeine Lichtfülle, die durch die Lanzettfenster einströmt.

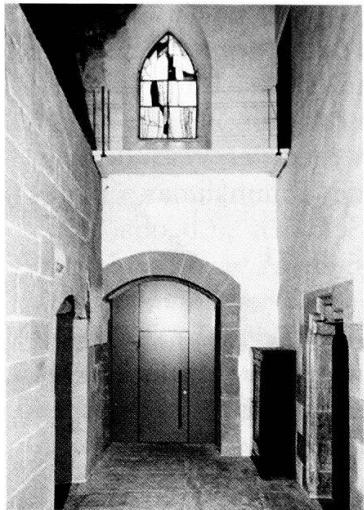
Französische Kirche: Quergang hinter der Lettnerwand (links) mit Verbindungssteg und wieder geöffnetem Nordfenster.

Im Quergang hinter dem Lettner ist nach dem Abbruch der Einbauten Karl InderMühles der ursprüngliche Raumeindruck mit seiner Helligkeit weitgehend wiedergewonnen worden, beeinträchtigt lediglich durch das brückenartige Podest, auf dem das Schwellwerk der Orgel und die grossen Pedalpfeifen aufgestellt sind. An der Nordwand ist das Gewände der zuvor vermauerten Pforte zum ehemaligen Kloster restauriert worden.³⁹ Über der Pforte konnten die Ansätze der Bogenkonstruktion nachgewiesen werden, welche vom Raum oberhalb der ehemaligen Johanneskapelle zum Lettner führte. Eine Rekonstruktion dieses Bogens wäre weitgehend hypothetisch geblieben, und es wurde daher ein einfacher Holzsteg ausgeführt. Der nördliche Teil des Querganges erhält zusätzliches Licht durch ein hochliegendes Fenster, das aufgrund von klaren Hinweisen wiederhergestellt wurde.⁴⁰ Links über dem Fenster sind Spuren der barocken Ausmalung der Kirche

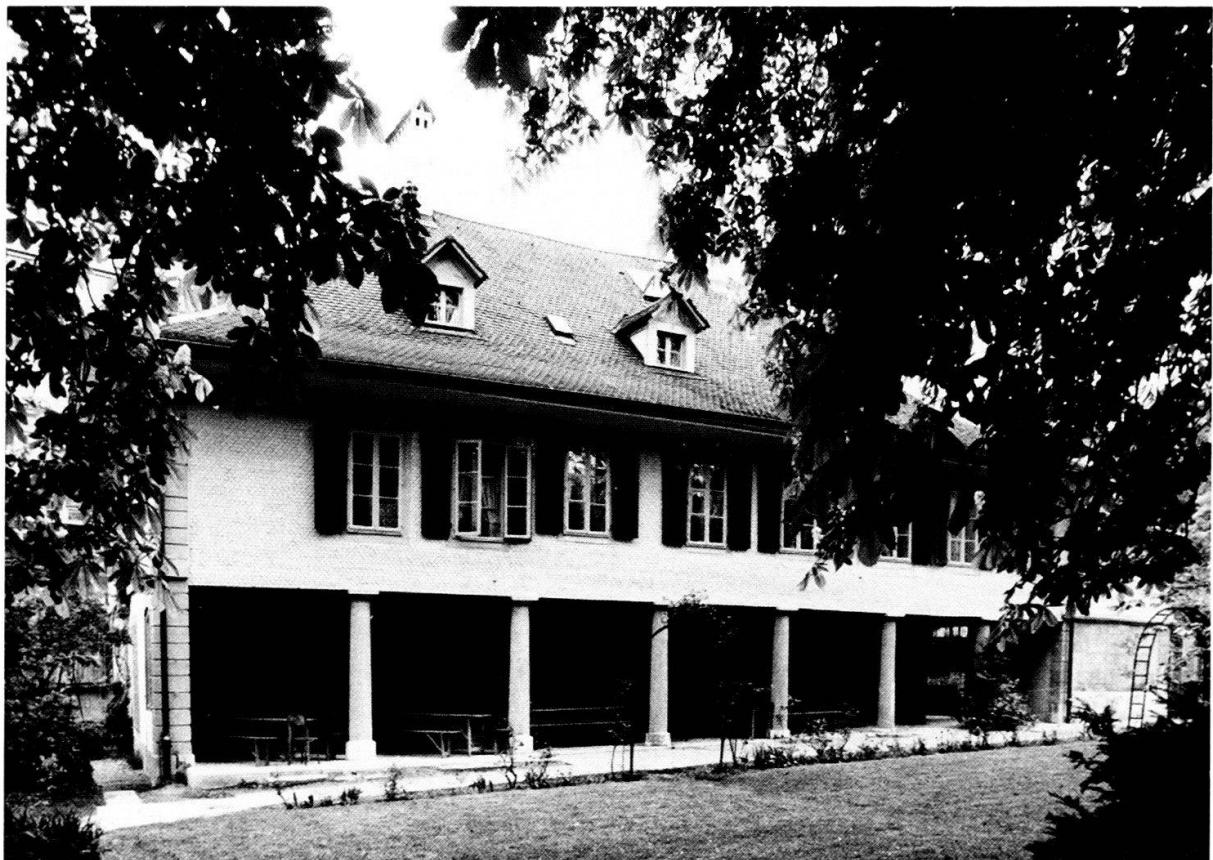
Gartenfassade der Prairie nach den Reparaturmassnahmen.

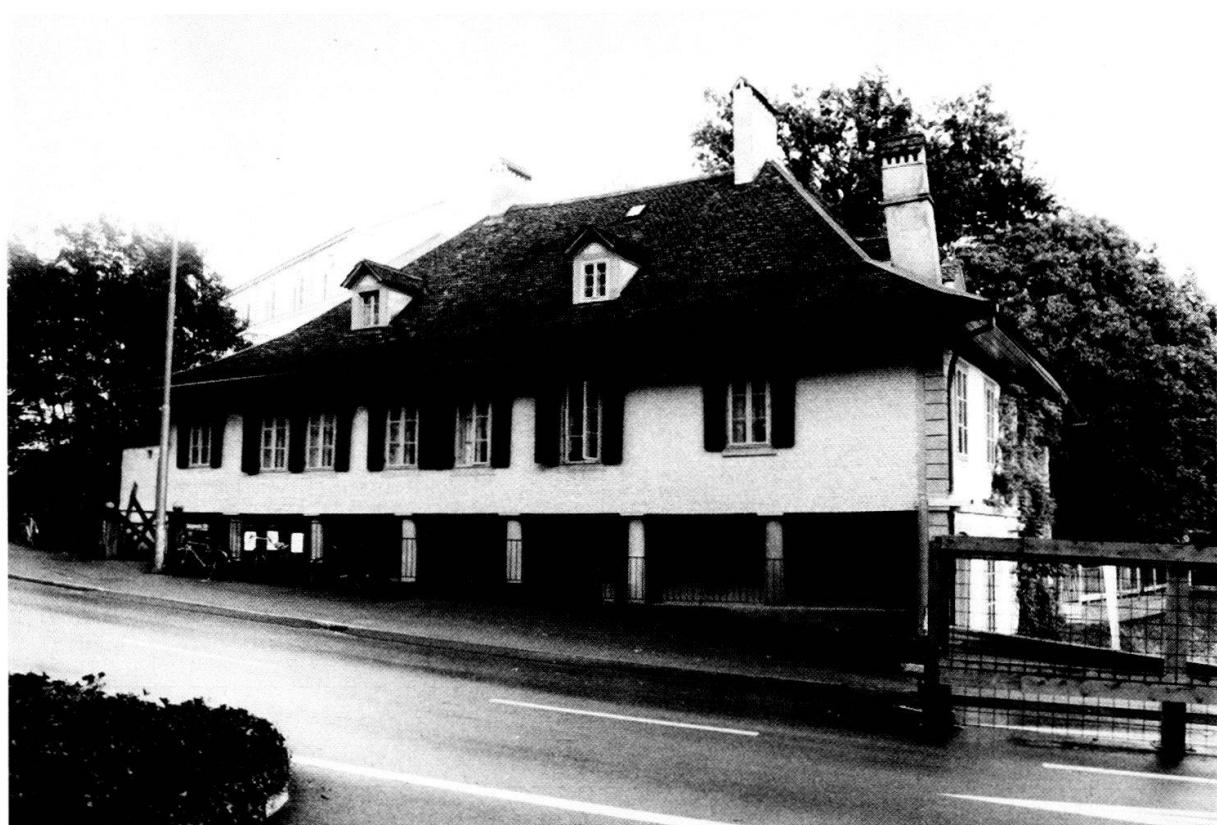
Nordfassade der Prairie mit dem im Verlauf dieses Jahrhunderts angehobenen Strassenniveau.
