Zeitschrift: Berner Zeitschrift für Geschichte und Heimatkunde
Herausgeber: Bernisches historisches Museum
Band: 63 (2001)
Heft: 2-3

Artikel: Denkmalpflege in der Stadt Bern 1997-2000
Autor: [s.n.]
Kapitel: 2: Kirchliche Bauten
DOI: <https://doi.org/10.5169/seals-247040>

2. KIRCHLICHE BAUTEN

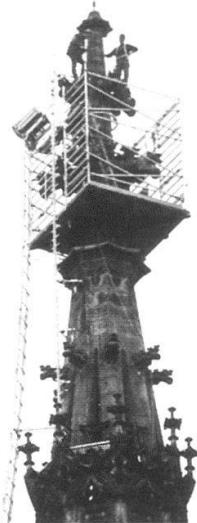
*Berner Münster:
Die Turmspitze während
der Sicherungsarbeiten.*

Spektakuläre Arbeiten waren an der *Helmspitze* des Turms zu leisten. Nach dem Erdbeben von 1946 bestand die Gefahr, dass die aus vier Teilen bestehende grosse Kreuzblume auseinander brechen könnte, und es waren eine eiserne Hilfskonstruktion mit oberer und unterer Sicherungsmanschette und Zugstangen eingebaut worden. Die in der Zwischenzeit erheblich korrodierten Metallteile wurden durch eine neue Sicherungskonstruktion ersetzt, die mit Spannseilen auch eine horizontale Aussteifung ermöglicht. Die Arbeiten in luftiger Höhe erforderten eine minuziöse Vorbereitung der einzubauenden Stücke und ein ausserordentlich aufwändiges Gerüst auf Konsolen. Sie wurden 1999 durchgeführt; die später demontierbare Leiter zur Vorbereitung und zur Nachkontrolle bleibt während rund drei Jahren an Ort und Stelle und hat bei der Bevölkerung für einige Gesprächsstoff gesorgt.

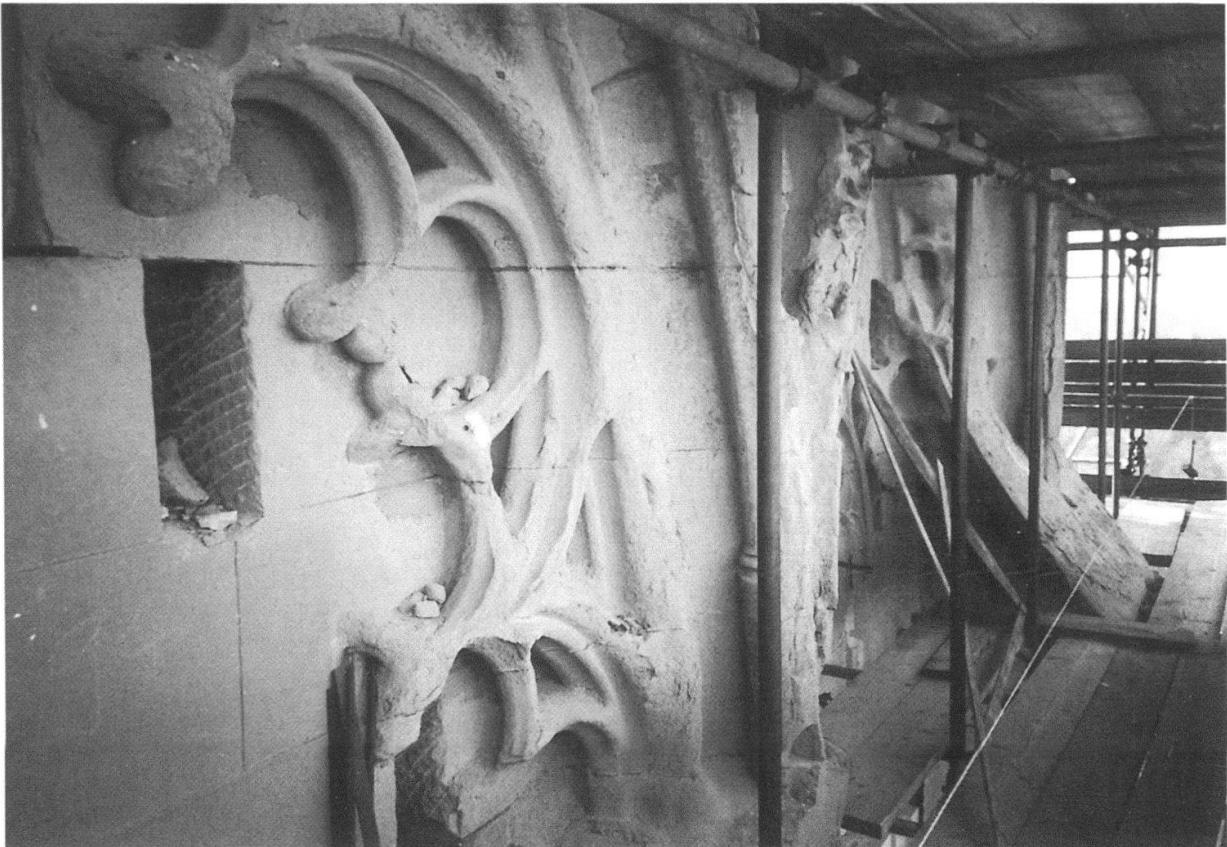
Münster:
Bis zur Unkenntlichkeit
verwitterte Partie vor der
Wiederherstellung der
Turmwesite.

Unter den Vorhaben am Münster ist zunächst die Wiederaufnahme der Ausbrucharbeiten an der *Westfront des Turmvierecks* aufzuführen. Auch mit dem Versetzen der teilweise seit Jahren fertig gestellten, aufwändige Bildhauerarbeiten aufweisenden Quader wurde begonnen; bereits sind wesentliche Teile des Ersatzes ausgeführt. Die Arbeit an der Fassade ist ausserordentlich heikel, sind doch sehr grossvolumige Stücke mit einem Gewicht von bis zu 1500 Kilogramm und mit äusserst fein gearbeiteter und entsprechend empfindlicher Bildhauerarbeit in grosser Höhe millimetergenau zu versetzen. Mit einer neuartigen Armierungs- und Verankerungstechnik wird der Form der Turmfront, die keiner präzisen Geometrie folgt, und den hohen baustatischen Ansprüchen Rechnung getragen. Gegen Ende der Berichtsperiode ist der Quader mit der Renovationsinschrift über dem Westfenster eingesetzt worden.⁵⁰

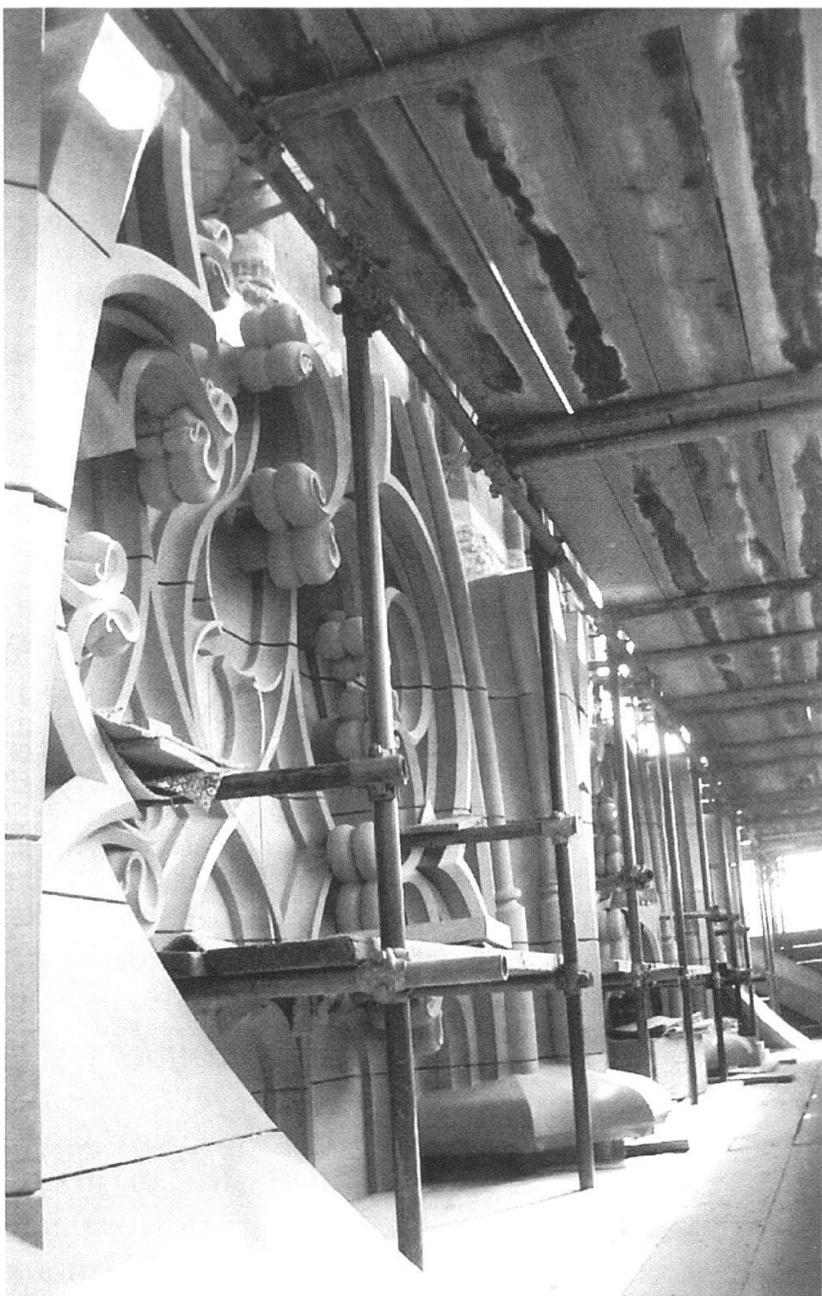
Münster:
Turmwestseite, Fassade
nach dem Wiederaufbau
durch die Münsterbauhütte.

50 Renovationsinschrift:
„erneuert 1849 · 2000“. Die Gerüstbasis wurde 1982 auf Schicht 70 erstellt; heute ist Schicht 96 versetzt – damit sind gut drei Viertel der Arbeiten an der Westfront vollendet.

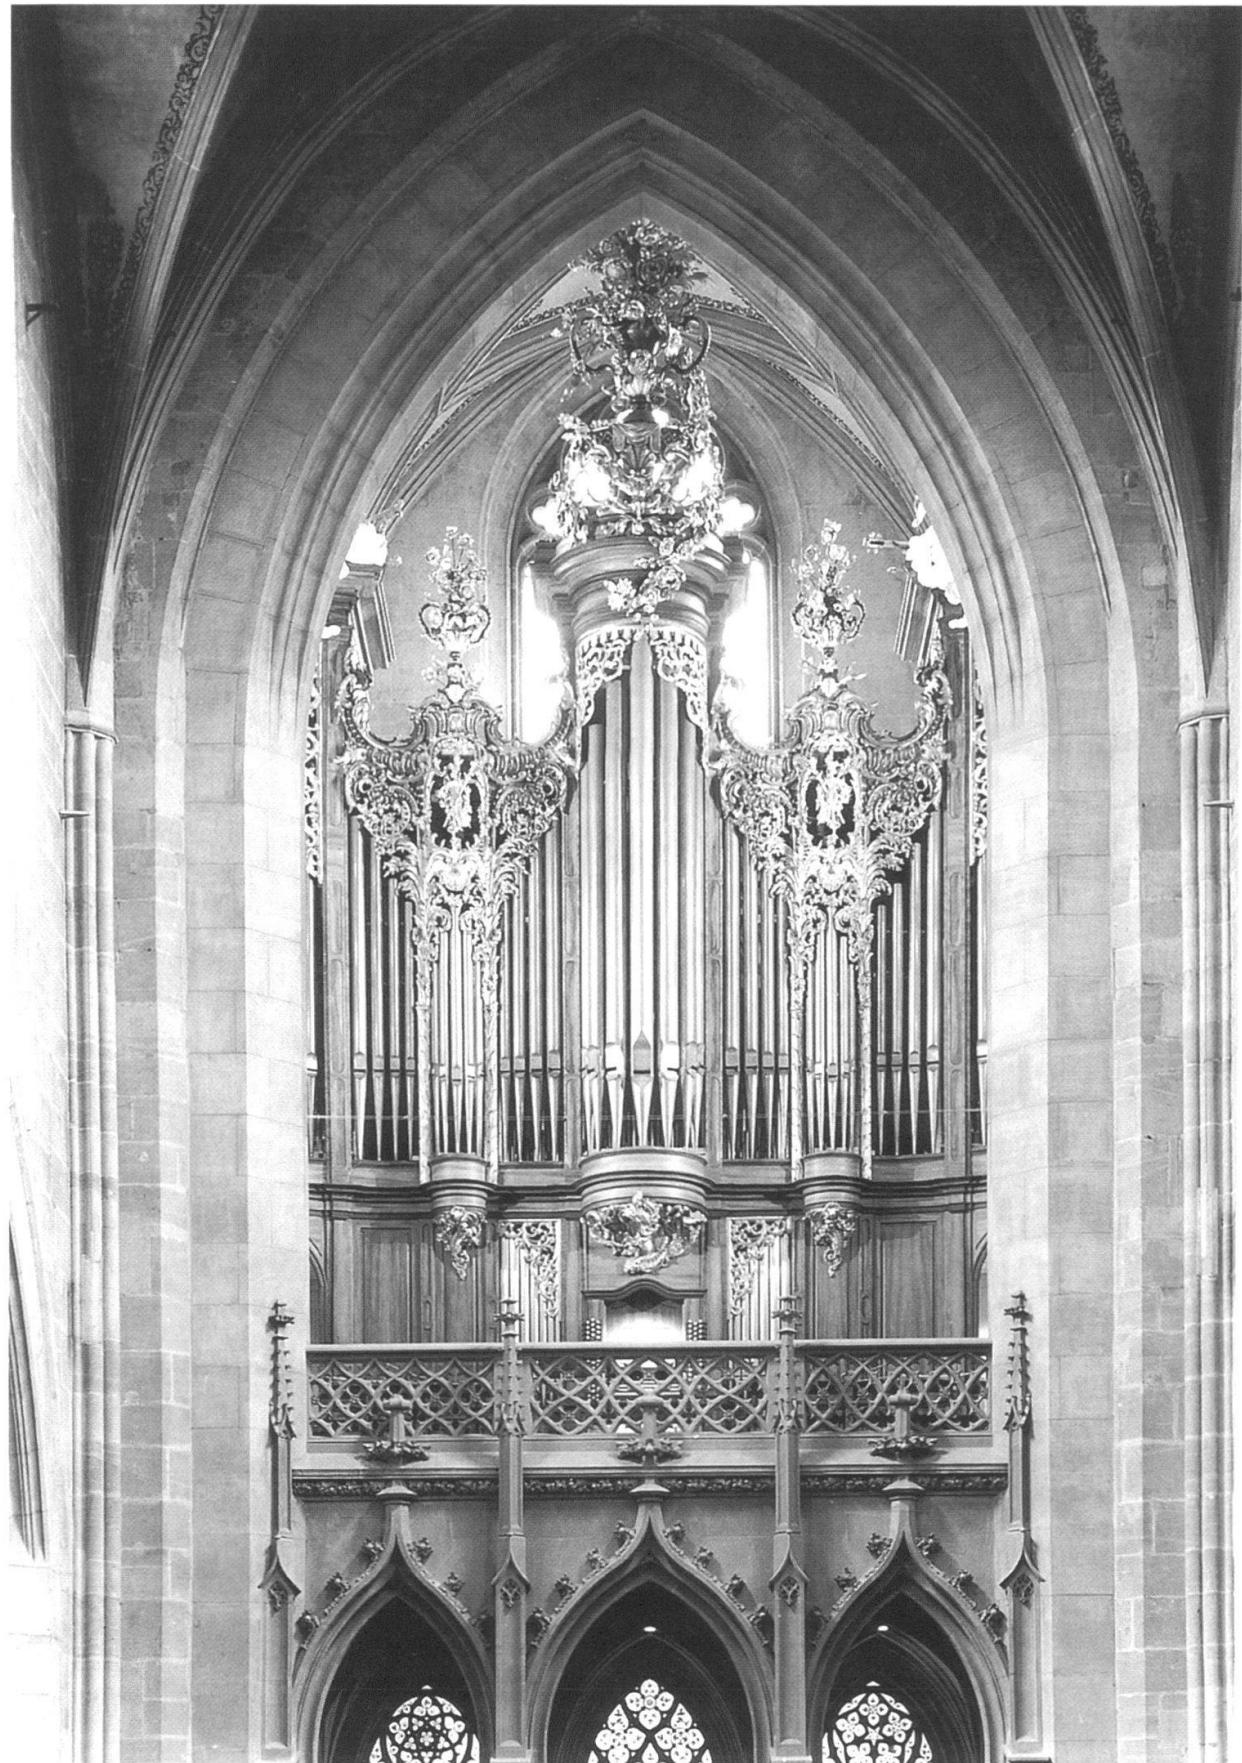
Nebenstehendes Bild:
Münster:
Prospekt der Grossen Orgel
nach der Restaurierung.

Die Orgel selbst enthält in Hauptwerk, Brustwerk, Positiv, Schwellwerk und Pedalwerk 71 klingende Register mit mechanischer Traktur und Doppelregistratur (mechanisch und elektrisch).⁶⁰ Die Windversorgung, die zuvor im Estrich installiert war, und die Schleifwindladen wurden neu konzipiert. Die Orgel wurde 80 Zentimeter tiefer, auf die ursprüngliche Höhe, gesetzt. Anstelle des Rückpositivs wurde das erwähnte Brustwerk eingesetzt.⁶¹

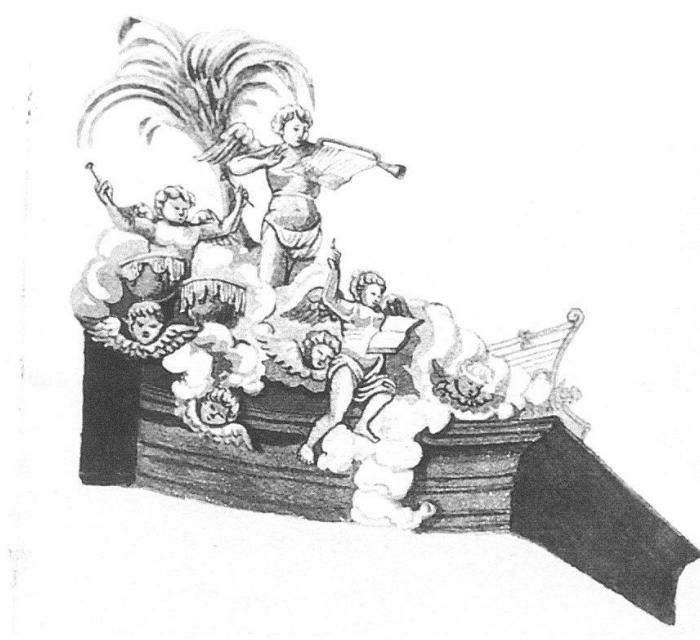
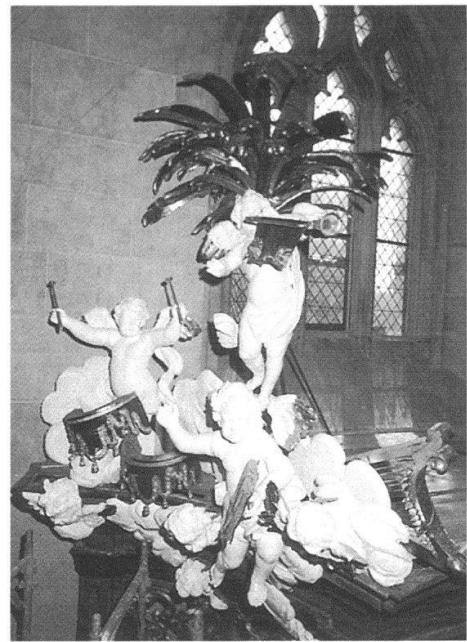
Münster:

Detailzeichnung der Orgelbekrönung von Karl Howald, um 1830; rechts die gemäss der Zeichnung von Karl Howald neu aufgestellten Putti auf der Orgel.

Die Bestandteile des Orgelprospekts wurden einer genauen kunsthistorischen und restauratorischen Untersuchung unterzogen.⁵⁹ So liessen sich die einzelnen Teile und ihre sukzessiven Fassungen den bekannten Bauphasen zuordnen, und es gelang auch anhand detaillierter Zeichnungen von Karl Howald, die (zuvor willkürlich) veränderte, ursprüngliche Aufstellung der Putti zu eruieren. Das Gehäuse mit dem figürlichen Schmuck wurde in seinem Bestand gesichert, grobe Fehlstellen wurden ergänzt. Die Fassungen wurden durchgehend untersucht und gesichert; teilweise wurden sie belassen – beispielsweise die Vergoldungen und Teile der Holzmaserierung –, teilweise wurden sie über-
