Zeitschrift: Berner Zeitschrift für Geschichte und Heimatkunde
Herausgeber: Bernisches historisches Museum
Band: 63 (2001)
Heft: 2-3

Artikel: Denkmalpflege in der Stadt Bern 1997-2000
Autor: [s.n.]
Kapitel: 2: Kirchliche Bauten
DOI: <https://doi.org/10.5169/seals-247040>

2. KIRCHLICHE BAUTEN

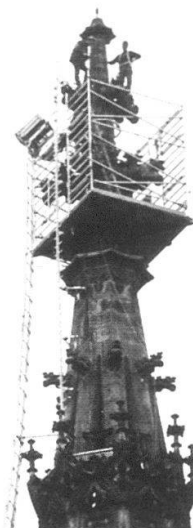
*Berner Münster:
Die Turmspitze während
der Sicherungsarbeiten.*

Spektakuläre Arbeiten waren an der *Helmspitze* des Turms zu leisten. Nach dem Erdbeben von 1946 bestand die Gefahr, dass die aus vier Teilen bestehende grosse Kreuzblume auseinander brechen könnte, und es waren eine eiserne Hilfskonstruktion mit oberer und unterer Sicherungsmanschette und Zugstangen eingebaut worden. Die in der Zwischenzeit erheblich korrodierten Metallteile wurden durch eine neue Sicherungskonstruktion ersetzt, die mit Spannseilen auch eine horizontale Aussteifung ermöglicht. Die Arbeiten in luftiger Höhe erforderten eine minutiöse Vorbereitung der einzubauenden Stücke und ein ausserordentlich aufwändiges Gerüst auf Konsolen. Sie wurden 1999 durchgeführt; die später demontierbare Leiter zur Vorbereitung und zur Nachkontrolle bleibt während rund drei Jahren an Ort und Stelle und hat bei der Bevölkerung für einigen Gesprächsstoff gesorgt.

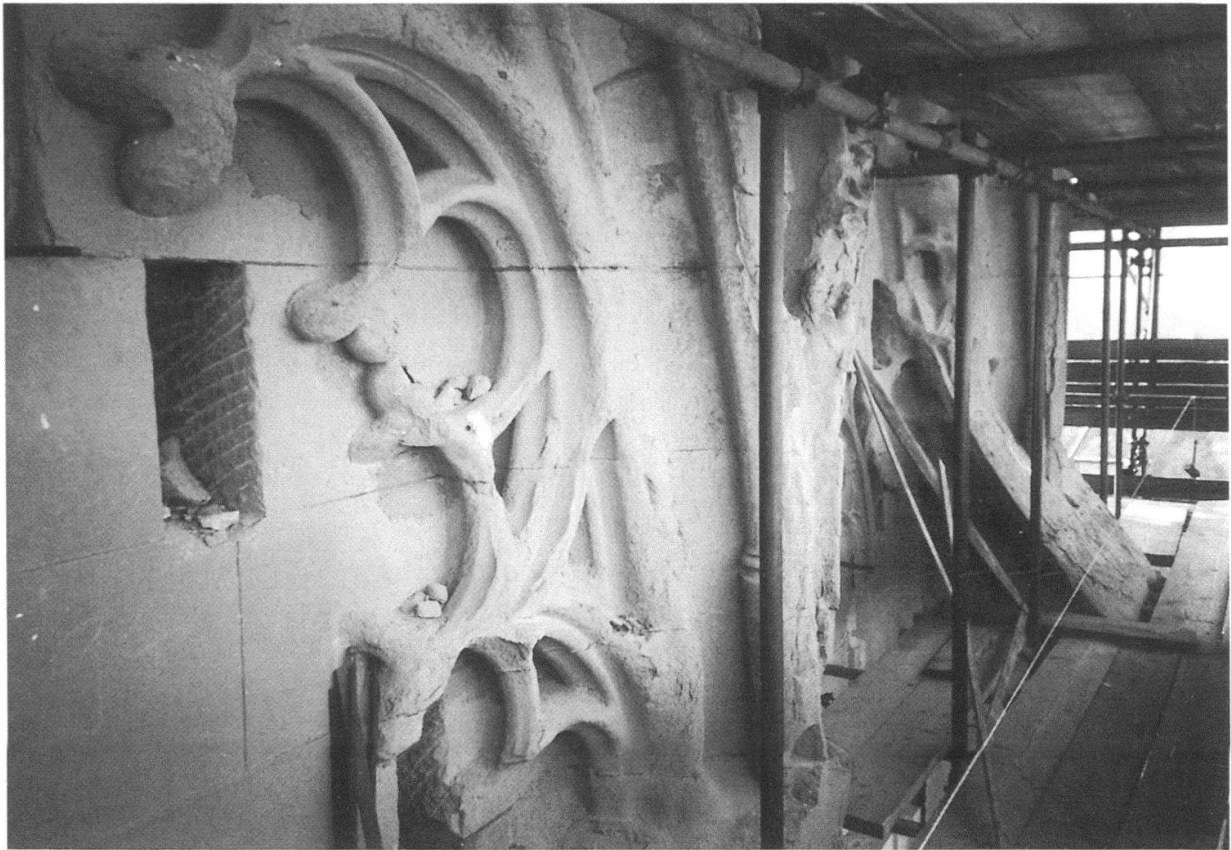
*Münster:
Bis zur Unkenntlichkeit
verwitterte Partie vor der
Wiederherstellung der
Turmwestseite.*

Unter den Vorhaben am Münster ist zunächst die Wiederaufnahme der Ausbrucharbeiten an der *Westfront des Turmvierecks* aufzuführen. Auch mit dem Versetzen der teilweise seit Jahren fertig gestellten, aufwändige Bildhauerarbeiten aufweisenden Quader wurde begonnen; bereits sind wesentliche Teile des Ersatzes ausgeführt. Die Arbeit an der Fassade ist ausserordentlich heikel, sind doch sehr grossvolumige Stücke mit einem Gewicht von bis zu 1500 Kilogramm und mit äusserst fein gearbeiteter und entsprechend empfindlicher Bildhauerarbeit in grosser Höhe millimetergenau zu versetzen. Mit einer neuartigen Armierungs- und Verankerungstechnik wird der Form der Turmfront, die keiner präzisen Geometrie folgt, und den hohen baustatischen Ansprüchen Rechnung getragen. Gegen Ende der Berichtsperiode ist der Quader mit der Renovationsinschrift über dem Westfenster eingesetzt worden.⁵⁰

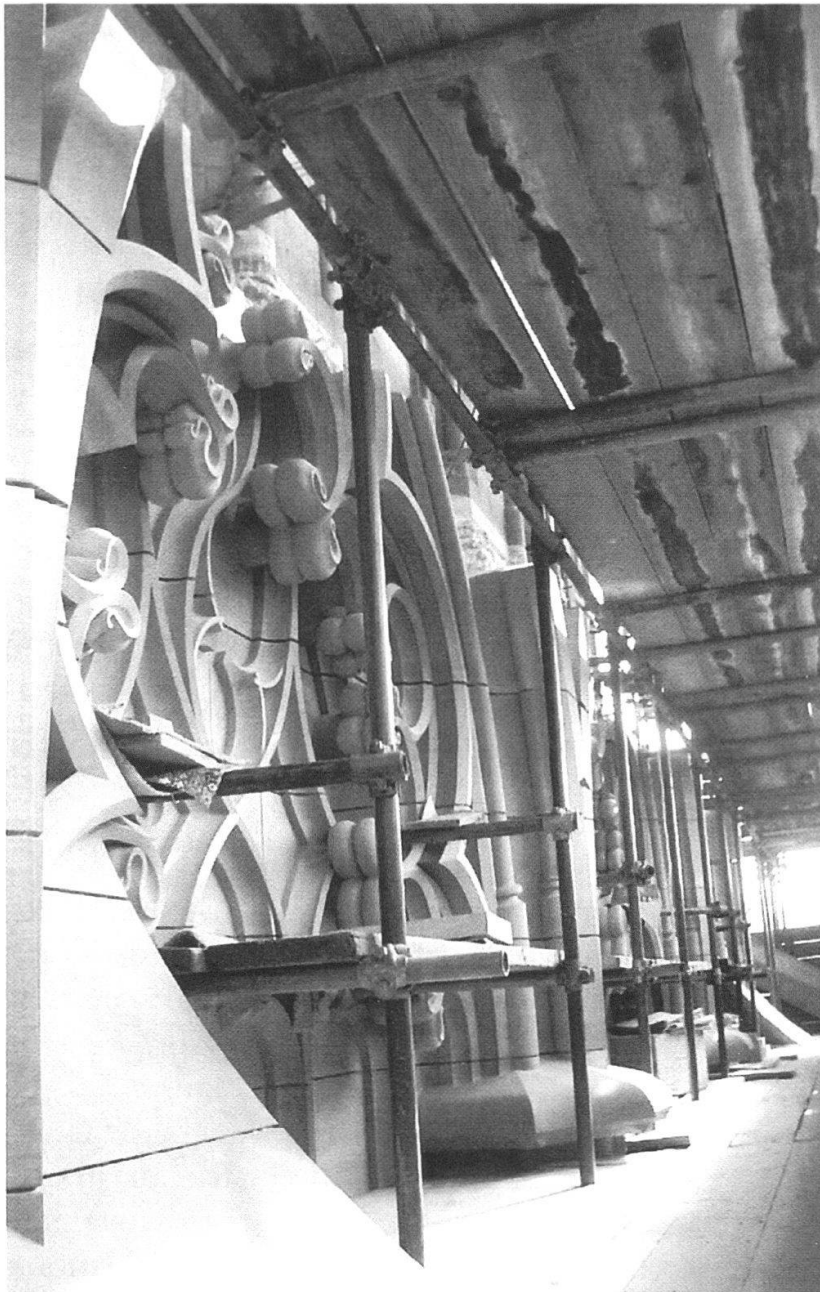
*Münster:
Turmwestseite, Fassade
nach dem Wiederaufbau
durch die Münsterbauhütte.*

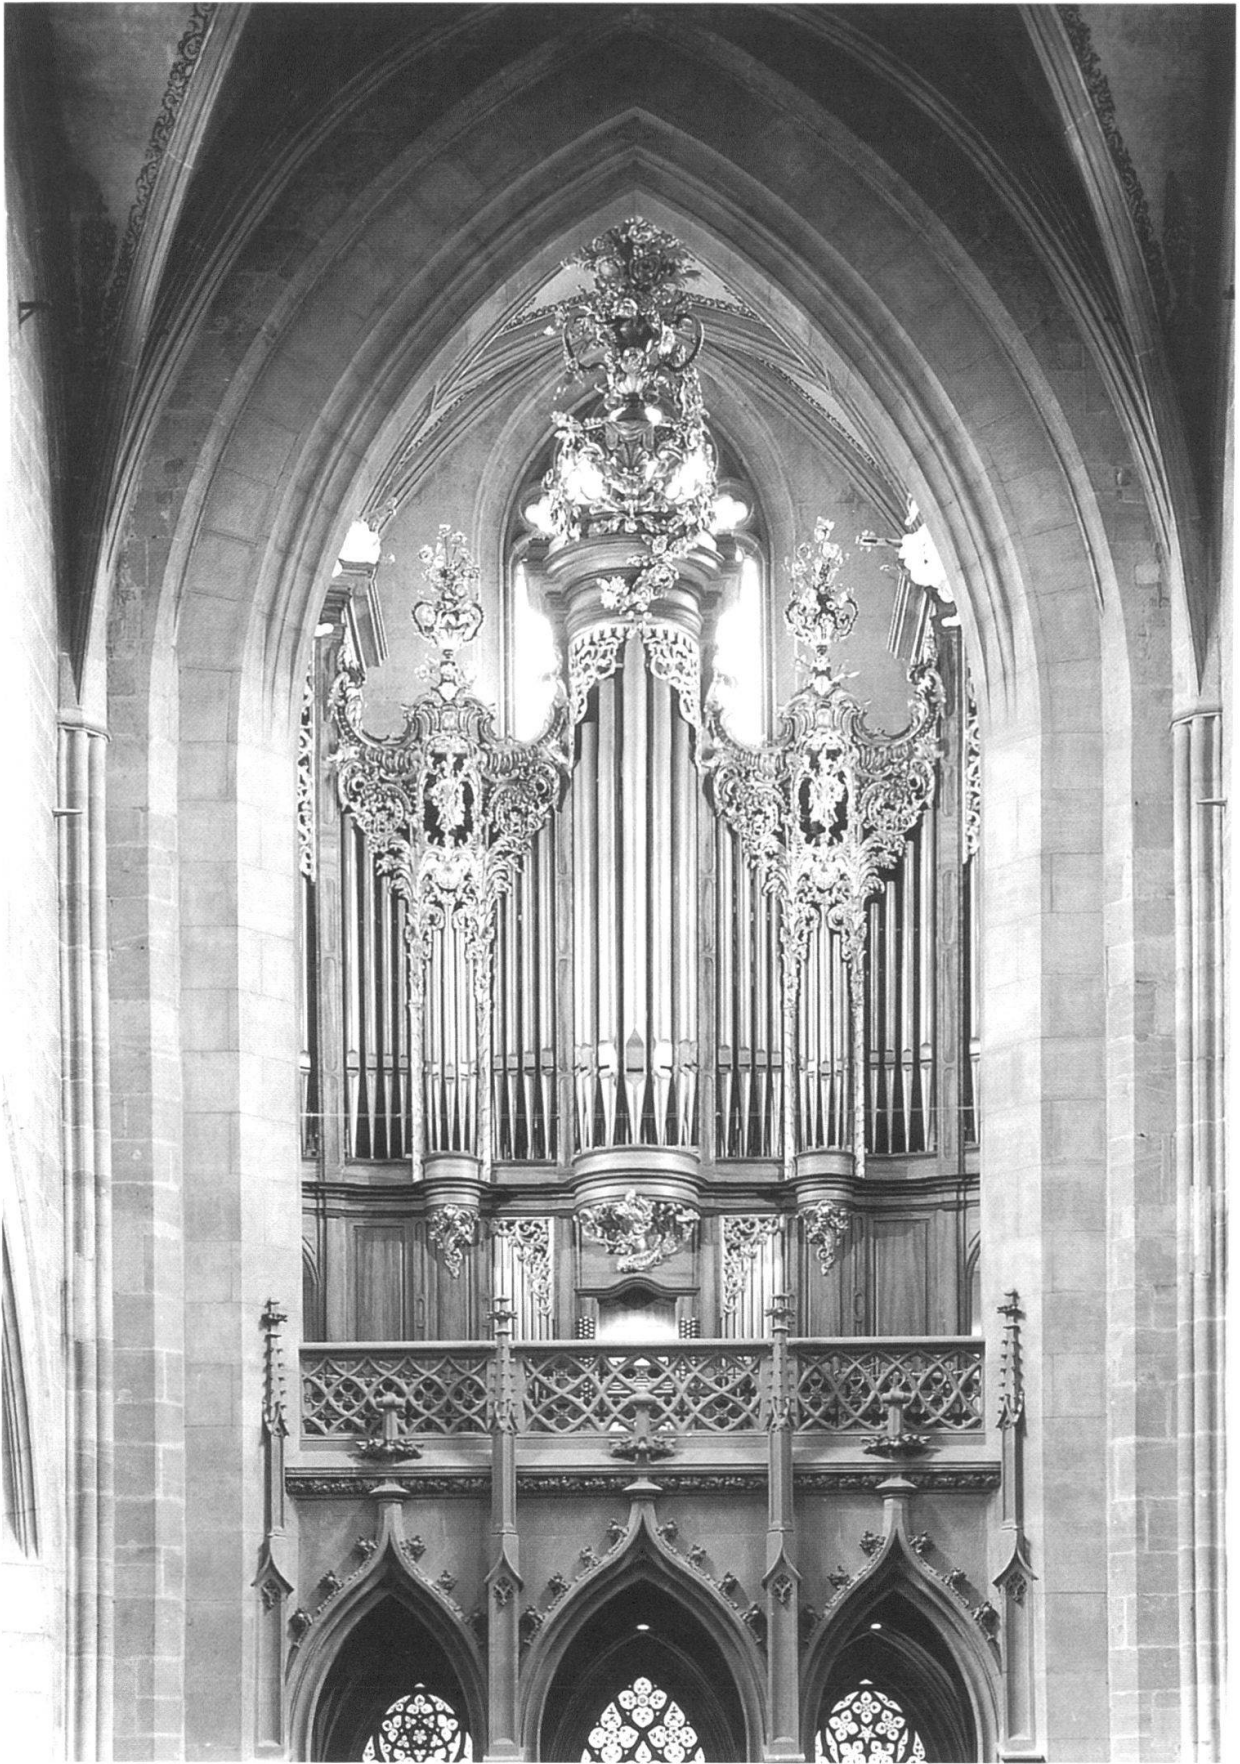
Nebenstehendes Bild: Münster: Prospekt der Grossen Orgel nach der Restaurierung.

Die Orgel selbst enthält in Hauptwerk, Brustwerk, Positiv, Schwellwerk und Pedalwerk 71 klingende Register mit mechanischer Traktur und Doppelregistra- tur (mechanisch und elektrisch).⁶⁰ Die Windversorgung, die zuvor im Estrich installiert war, und die Schleifwindladen wurden neu konzipiert. Die Orgel wurde 80 Zentimeter tiefer, auf die ursprüngliche Höhe, gesetzt. Anstelle des Rückpositivs wurde das erwähnte Brustwerk eingesetzt.⁶¹

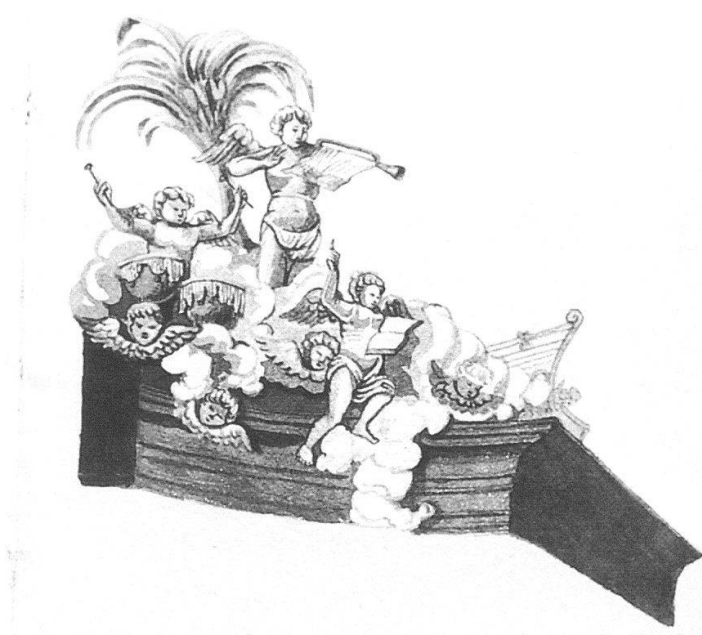
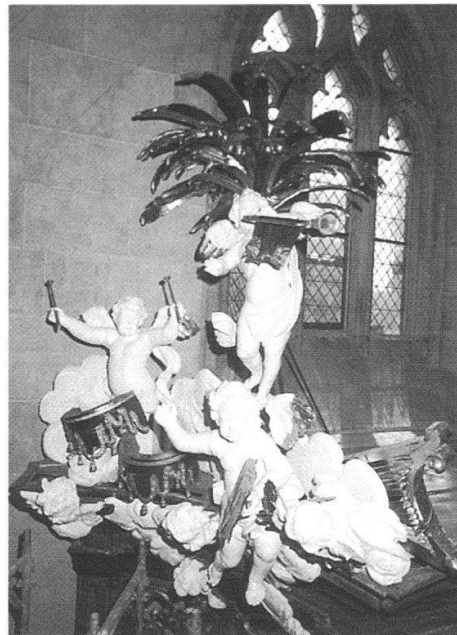
Münster:

Detailzeichnung der Orgelbekrönung von Karl Howald, um 1830; rechts die gemäss der Zeichnung von Karl Howald neu aufgestellten Putti auf der Orgel.

Die Bestandteile des Orgelprospekts wurden einer genauen kunsthistorischen und restauratorischen Untersuchung unterzogen.⁵⁹ So liessen sich die einzelnen Teile und ihre sukzessiven Fassungen den bekannten Bauphasen zuordnen, und es gelang auch anhand detaillierter Zeichnungen von Karl Howald, die (zuvor willkürlich) veränderte, ursprüngliche Aufstellung der Putti zu eruieren. Das Gehäuse mit dem figürlichen Schmuck wurde in seinem Bestand gesichert, grobe Fehlstellen wurden ergänzt. Die Fassungen wurden durchgehend untersucht und gesichert; teilweise wurden sie belassen – beispielsweise die Vergoldungen und Teile der Holzmaserierung –, teilweise wurden sie über-
