Artikel: Denkmalpflege in der Stadt Bern 2001-2004
Autor: Furrer, Bernhard / Flückiger, Roland / Fivian, Emanuel
Kapitel: 2: Kirchliche Bauten
DOI: <https://doi.org/10.5169/seals-247210>

2. KIRCHLICHE BAUTEN

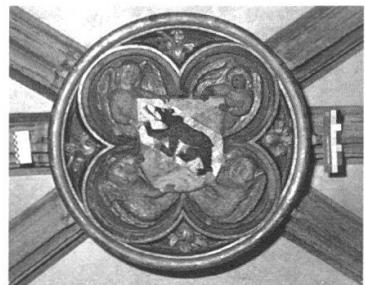
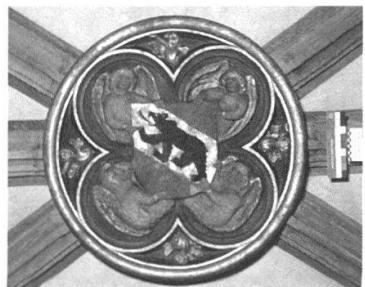
Berner Münster:
Nordportal West, Schlussstein Zustand vor und nach der Konservierung; die Substanz ist konsolidiert, aber nicht ergänzt.

Nach verschiedenen Vorversuchen bot 2001/02 die Restaurierung von zwei Nordportalen, des westlichen Nordportals und der Hebammentür, die Gelegenheit, die neue Ausrichtung der Restaurierungsethik und -tätigkeit umfassend und in einem grossen Zusammenhang anzuwenden. Das Hauptgewicht der Massnahmen lag bei der Konservierung der vorhandenen Substanz. Nach einer zurückhaltenden Reinigung erfolgten die mehrstufige Verfestigung mit Kiesel säureester und das Schliessen der zahllosen Fehlstellen und Abplatzungen durch Aufmörtelungen.³⁶ Der Vergleich der in dieser Sorgfalt konservierten Bauteile mit den in früheren Jahren weitgehend mit neuer Substanz oder zumindest neuer Oberfläche renovierten Bereichen verdeutlicht den wesentlich höheren Anteil erhaltener historischer Substanz und dadurch den grösseren Alterswert.³⁷ Das Konservieren und Restaurieren besonders heikler Bildhauerarbeiten wurde als Drittauftrag vergeben.³⁸ Lediglich in den Boden- und Sockelpartien wurden ganze Platten und Quader ausgewechselt. Fotografien, eine systematische Kartierung und das Festhalten sämtlicher Arbeitsschritte mit allen Rezepturen dokumentieren die Massnahmen mit grosser Sorgfalt. In den darauf folgenden Jahren wurden nach denselben Grundsätzen auch die Schultheissenpforte und die östliche Südpforte restauriert. Gleichzeitig wurden die Verglasungen instand gestellt.

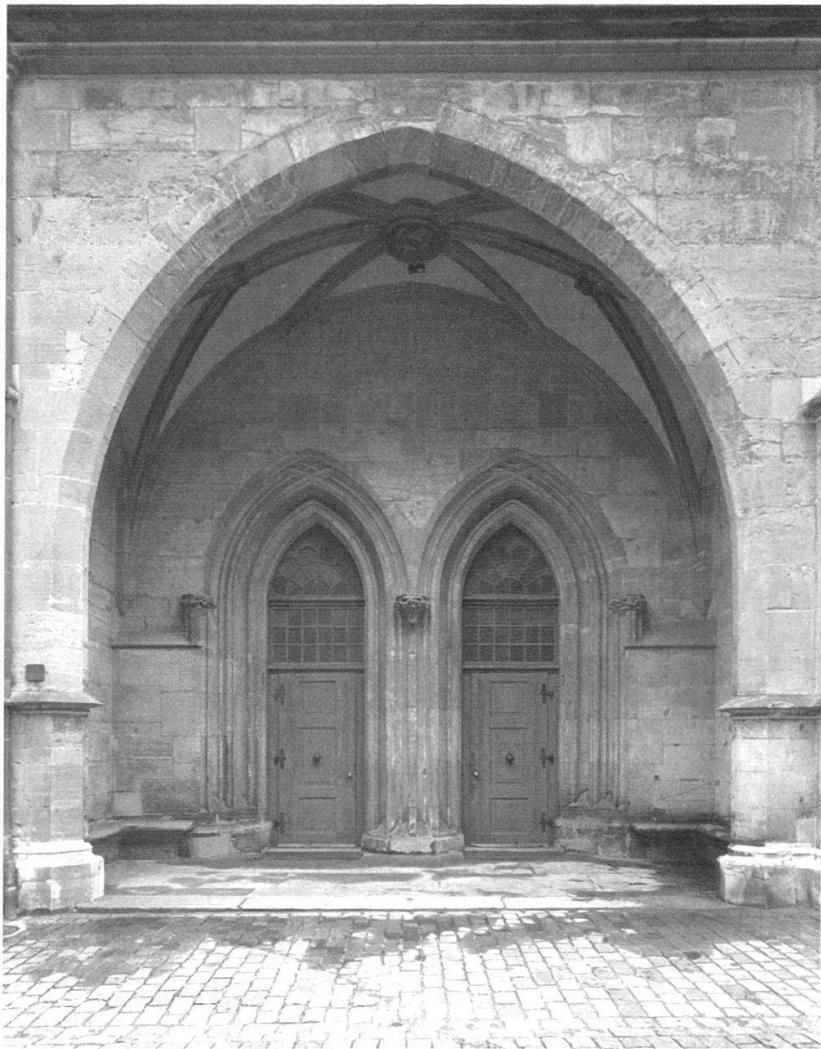
Münster:
Nordportal West, Zustand vor der Konservierung und Restaurierung.

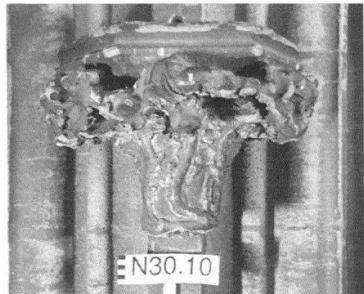
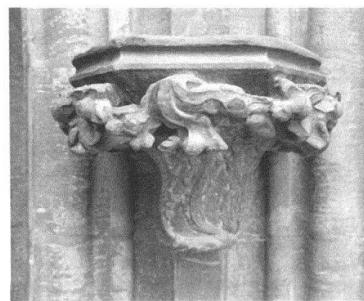
Münster:
Nordportal West, Laub-
werkkonsole, Zustand vor
und nach der Konser-
vierung/Restaurierung.

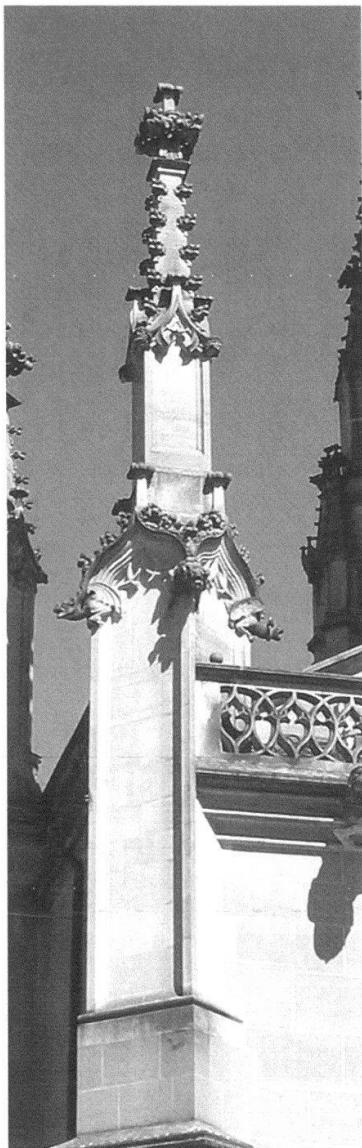
Münster:
Westwerk Eckfiale Nord,
im Zustand zehn Jahre
nach dem Totalersatz in
Oberkirchner Sandstein.

39 Der Vergleich mit der 20 Jahre zuvor als Neuanfertigung ersetzen nördlichen Eckfiale zeigt, dass Arbeitsaufwand und Kosten auf unter 20% gesenkt werden konnten.

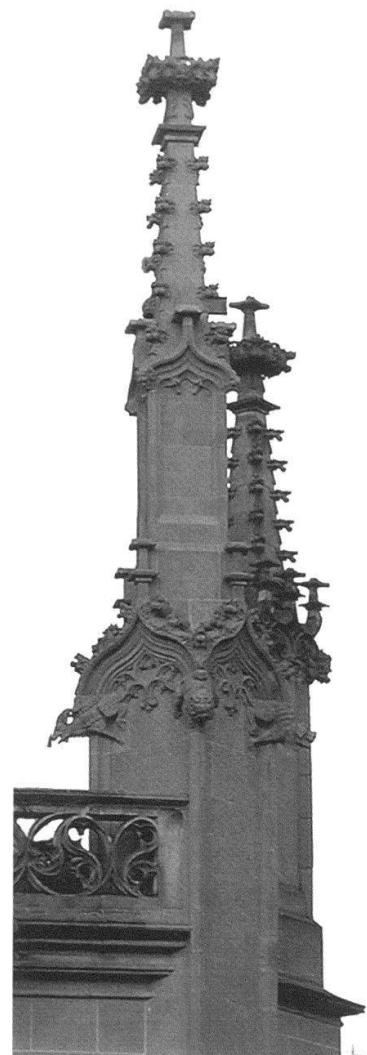
*Münster:
Westwerk Eckfiale Süd,
Schlusszustand nach Konser-
vierung/Restaurierung.*

In der gleichen Grundhaltung wurde 2001/02 am Westwerk die südliche Eckfiale konserviert.³⁹ Dadurch konnte die gut hundertjährige Originalsubstanz mit ihren qualitativ hoch stehenden Bildhauerarbeiten erhalten werden. Es ist klar, dass die der Witterung schutzlos ausgesetzten Stücke weiterhin einer kontinuierlichen Pflege bedürfen.

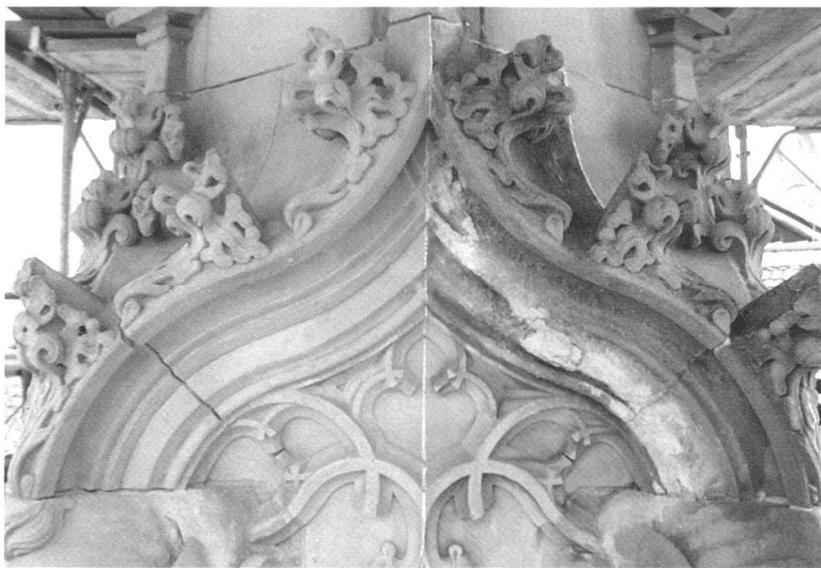
Münster:
Westwerk Eckfiale Süd,
unterer Fialengiebel.
Rechts Vorzustand, links
Zwischenzustand nach
Reinigung, Konservierung
und Aufmörtelung.

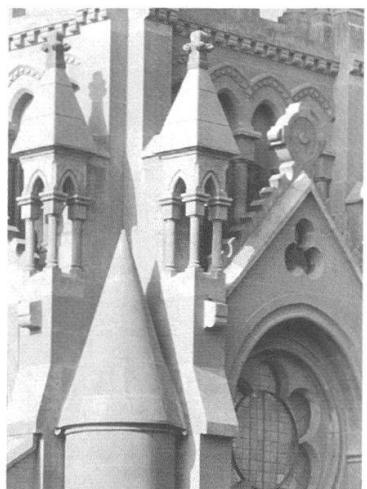
*Christkatholische Kirche St. Peter und Paul:
Turmdetail mit Blechabdeckung der pyramidalen Aufsätze.*

nen Kunststeins war aufwändig und mit beträchtlichen Schwierigkeiten verbunden. Die schadhaften Werkstücke wurden mit einem Sanierungsmörtel aufmodelliert, zahllose grössere und kleinste Risse in minutiöser Detailarbeit mit Spezialharz injiziert und verschlossen. Die stark exponierten pyramidalen Aufsätze der Baldachine wurden mit im Farbton des Sandsteins gestrichenem Blech abgedeckt. Diese Schutzmassnahme war zur längerfristigen Sicherung der Bauteile unumgänglich und ist dank sorgfältiger Ausführung und farblicher Einstimmung kaum sichtbar.

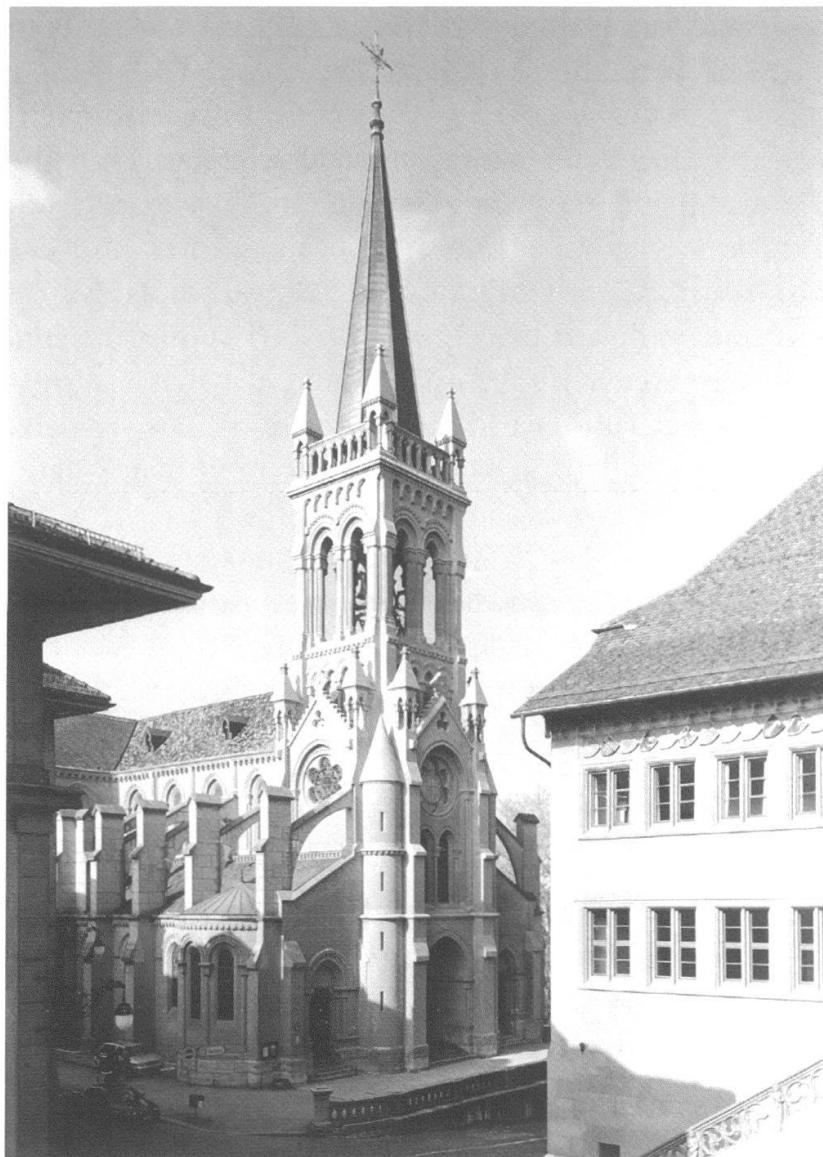
*Christkatholische Kirche
St. Peter und Paul:
Gesamtansicht Ostfront
mit Turm nach der
Renovation.*

Die Notwendigkeit einer Fassadensanierung war angesichts der immer deutlicheren Schäden an der Südfassade, am Turm und an der unter dem Straßenniveau gelegenen Südfassade der Krypta unbestritten. 2001 wurde die Dringlichkeit der zu treffenden Massnahmen durch vom Turm herabfallende Gesteinsbrocken jäh in Erinnerung gerufen. Vor allem der 1966 bis 1968 an der Ostfassade und am Turm eingesetzte zementgebundene Kunststein hatte Schaden genommen. Unzählige Risse, die möglicherweise bereits bei der Herstellung der Gussteile entstanden waren, hatten am Bau zur Korrosion der Armierung, mithin auch zu Frostschäden und in der Folge zu Abplatzungen geführt. Eine ästhetische Beeinträchtigung stellen die aus den Betonwerkstücken bzw. deren Fugen austretenden Kalksinterläufe dar, am auffälligsten an den Strebebogen der Südfassade. Die Renovationsarbeiten an der Hauptfront einschließlich des Turms wurden 2003 ausgeführt.⁴⁷ Die Sanierung des zementgebunde-

Im Gegensatz zum Kunststein hat der Sandstein der Turmfassaden die Zeit seit der letzten Sanierung gut überdauert. Sandsteinersatz drängte sich nur in verhältnismässig bescheidenem Umfang auf. Für den überwiegenden Teil der Sandsteinoberflächen genügte gründliches Waschen.

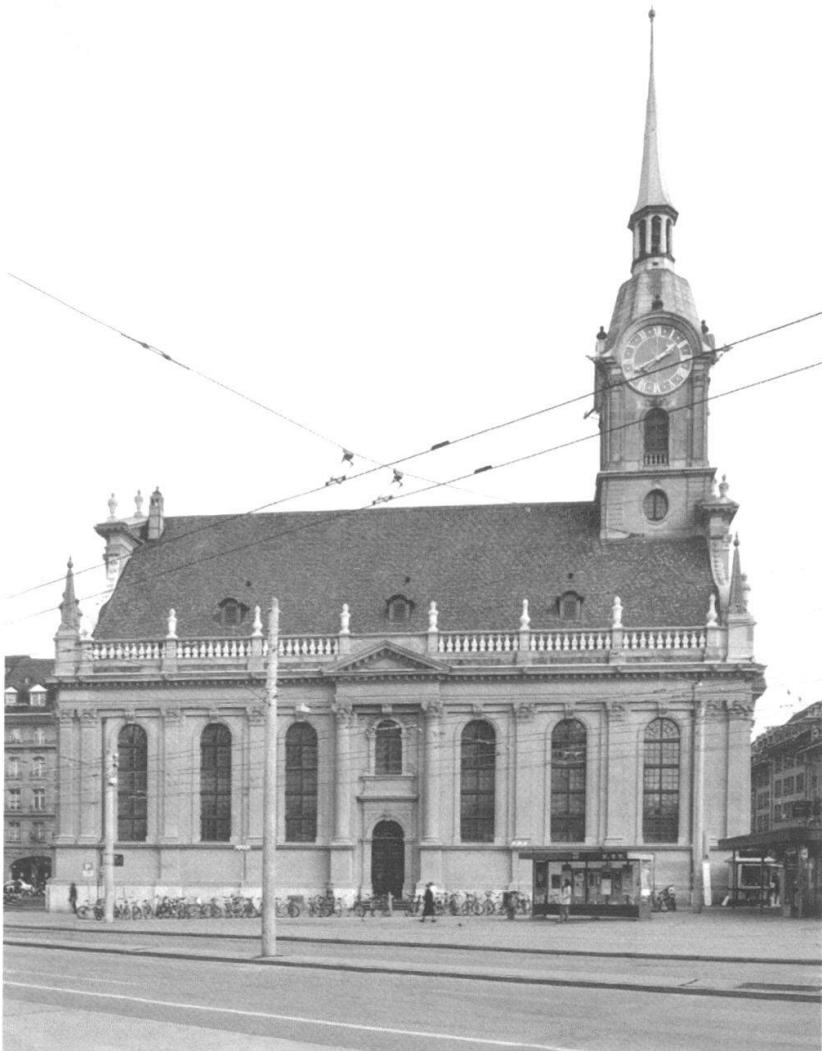
Der hauptsächlich aus Berner Sandstein errichtete Monumentalbau wurde in den beinahe drei Jahrhunderten seiner Existenz mehreren Renovationen unterzogen. Bereits 1760 waren am Turmhelm neue Kupferplatten zu montieren, 1867 erhielt die Ostfassade neue Baluster und Postamente, 1884 wurde die Nordfassade saniert, 1895 bis 1897 waren an der Süd-fassade alle Bildhauerwerkstücke durch resistenteren Oberkirchner und Zuger Sandstein zu ersetzen. Die letzte umfassende Restaurierung der Fassaden erfolgte in den 1950er-Jahren (etappenweise 1952 bis 1962).⁵³ Dabei wurde u.a. der gesamte Gebäudesockel mit neuen Muschelkalkplatten verkleidet, und es wurden die meisten Werkstücke in Berner Sandstein ersetzt. Am ganzen Bau kamen in den zahlreichen Renovationsetappen die verschiedenartigsten Materialien zum Einsatz, beispielsweise Steinzeug für die Baluster am Dachkranz, Uznacher Sandstein für die Löwenköpfe unter den Obelisken aus Kunstsandstein oder Zementkunststein für die gesamte Abdeckung der Balustraden. Fatalerweise wurden damals zahlreiche Werkstücke mit Wasserglas verfestigt; sie weisen heute eine zu harte, spröde Oberfläche auf, die sich von den weicheren, tiefer liegenden Schichten ablöst.

*Heiliggeistkirche,
Spitalgasse 44:
Die 2002 restaurierte
Westfassade, ohne den
geplanten «Baldachin».*

Bei den 2002 ausgeführten Arbeiten⁵⁴ an der Westfassade waren nur die stark zerstörten Bauteile in Berner Natursandstein⁵⁵ auszuwechseln, wie zum Beispiel Werkstücke über dem Hartsteinsockel, einige

Säulen- und Pilasterbasen oder die sehr witterexponierten Balustradenpostamente am Dachrand. Gut erhaltene Flächen wurden trotz Altersspuren lediglich gewaschen. Die in den 1950er-Jahren ersetzen Kapitelle sowie die meisten plastischen Werkstücke wurden durch die Restauratorengruppe⁵⁶ blos gereinigt, nachmodelliert und gefestigt. Nur bei grösseren Schadstellen, wie beispielsweise bei zehn von zwölf Löwenköpfen im Hauptgesims, wurden neue Werkstücke eingesetzt. Die seinerzeit auf den Kapitellen aufgetragenen Silikonpasten, die Tauben fern halten sollten, waren in aufwändiger Putzarbeit zu entfernen. Erneuert wurden auch sämtliche Blechabdeckungen:

im Dachbereich mit Kupfer, als Abdeckung bei den Steinwerkstücken mit Kupfertitanzink. Das Hauptdach erhielt unter einem Notdach etappenweise ein neues Unterdach und wiederum eine Eindeckung mit alten, handgemachten Biberschwanzziegeln.
