Artikel: Denkmalpflege in der Stadt Bern 2001-2004
Autor: Furrer, Bernhard / Flückiger, Roland / Fivian, Emanuel
Kapitel: 2: Kirchliche Bauten
DOI: <https://doi.org/10.5169/seals-247210>

2. KIRCHLICHE BAUTEN

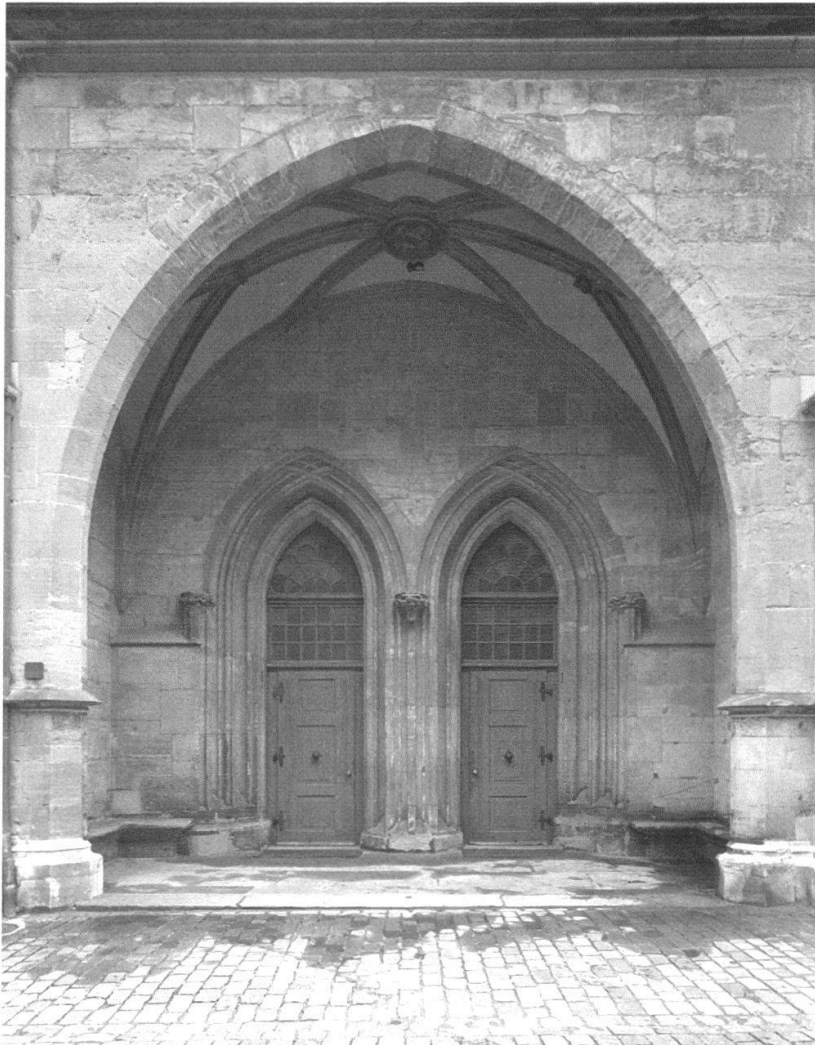
*Münster:
Nordportal West, Zustand
vor der Konservierung und
Restaurierung.*

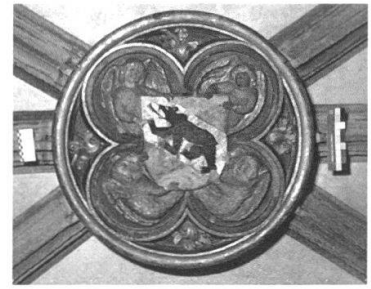
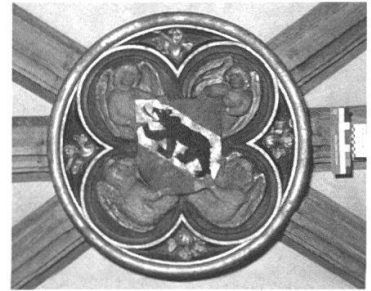
*Berner Münster:
Nordportal West, Schluss-
stein Zustand vor und nach
der Konservierung; die
Substanz ist konsolidiert,
aber nicht ergänzt.*

Nach verschiedenen Vorversuchen bot 2001/02 die Restaurierung von zwei Nordportalen, des westlichen Nordportals und der Hebammentür, die Gelegenheit, die neue Ausrichtung der Restaurierungsethik und -tätigkeit umfassend und in einem grossen Zusammenhang anzuwenden. Das Hauptgewicht der Massnahmen lag bei der Konservierung der vorhandenen Substanz. Nach einer zurückhaltenden Reinigung erfolgten die mehrstufige Verfestigung mit Kieselsäureester und das Schliessen der zahllosen Fehlstellen und Abplatzungen durch Aufmörtelungen.³⁶ Der Vergleich der in dieser Sorgfalt konservierten Bauteile mit den in früheren Jahren weitgehend mit neuer Substanz oder zumindest neuer Oberfläche renovierten Bereichen verdeutlicht den wesentlich höheren Anteil erhaltener historischer Substanz und dadurch den grösseren Alterswert.³⁷ Das Konservieren und Restaurieren besonders heikler Bildhauerarbeiten wurde als Drittauftrag vergeben.³⁸ Lediglich in den Boden- und Sockelpartien wurden ganze Platten und Quader ausgewechselt. Fotografien, eine systematische Kartierung und das Festhalten sämtlicher Arbeitsschritte mit allen Rezepturen dokumentieren die Massnahmen mit grosser Sorgfalt. In den darauf folgenden Jahren wurden nach denselben Grundsätzen auch die Schultheissenpforte und die östliche Südpforte restauriert. Gleichzeitig wurden die Verglasungen instand gestellt.

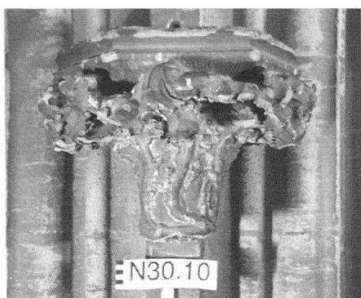
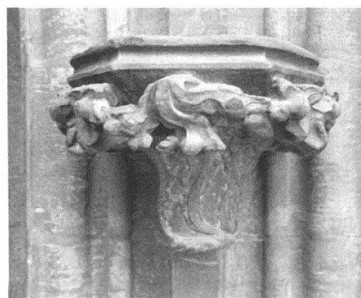
*Münster:
Nordportal West, Laub-
werkkonsole, Zustand vor
und nach der Konser-
vierung/Restaurierung.*

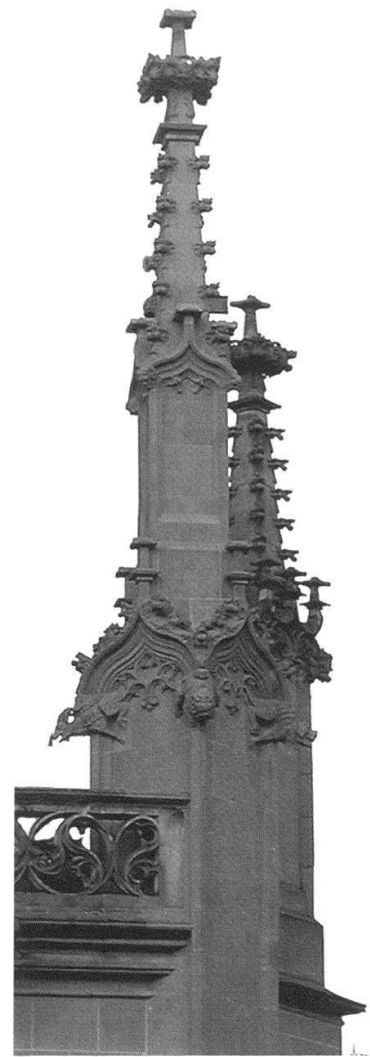
*Münster:
Westwerk Eckfiale Süd,
Schlusszustand nach Kon-
servierung/Restaurierung.*

In der gleichen Grundhaltung wurde 2001/02 am Westwerk die südliche Eckfiale konserviert.³⁹ Dadurch konnte die gut hundertjährige Originalsubstanz mit ihren qualitativ hoch stehenden Bildhauerarbeiten erhalten werden. Es ist klar, dass die der Witterung schutzlos ausgesetzten Stücke weiterhin einer kontinuierlichen Pflege bedürfen.

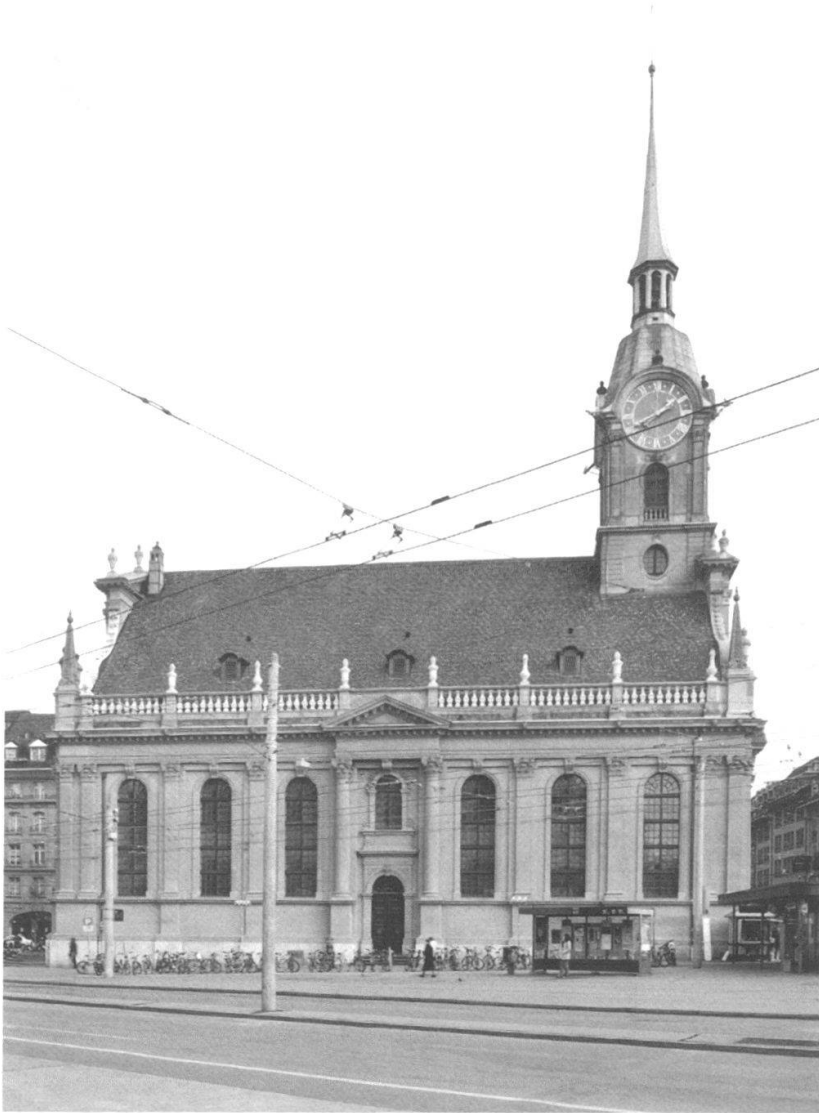
Bei den 2002 ausgeführten Arbeiten⁵⁴ an der Westfassade waren nur die stark zerstörten Bauteile in Berner Natursandstein⁵⁵ auszuwechseln, wie zum Beispiel Werkstücke über dem Hartsteinsockel, einige

*Heiliggeistkirche,
Spitalgasse 44:
Die 2002 restaurierte
Westfassade, ohne den
geplanten «Baldachin».*

Säulen- und Pilasterbasen oder die sehr wetterexponierten Balustradenpostamente am Dachrand. Gut erhaltene Flächen wurden trotz Altersspuren lediglich gewaschen. Die in den 1950er-Jahren ersetzten Kapitelle sowie die meisten plastischen Werkstücke wurden durch die Restauratorengruppe⁵⁶ bloss gereinigt, nachmodelliert und gefestigt. Nur bei grösseren Schadstellen, wie beispielsweise bei zehn von zwölf Löwenköpfen im Hauptgesims, wurden neue Werkstücke eingesetzt. Die seinerzeit auf den Kapitellen aufgetragenen Silikonpasten, die Tauben fern halten sollten, waren in aufwändiger Putzarbeit zu entfernen. Erneuert wurden auch sämtliche Blechabdeckungen:
