Zeitschrift: **Berner Zeitschrift für Geschichte und Heimatkunde**

Band (Jahr): **55 (1993)**

3. ÖFFENTLICHE BAUTEN

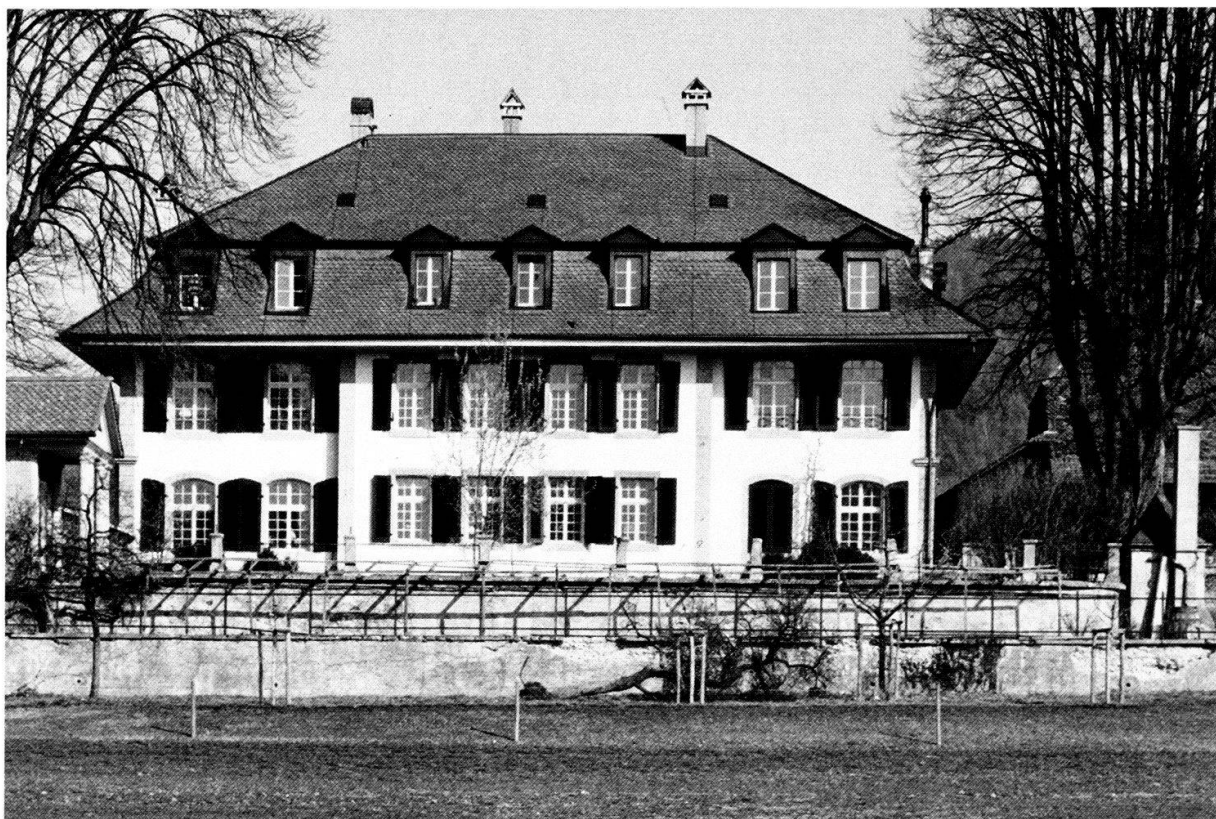
Der Landsitz Melchenbühl nach der Aussenrenovation.

Die *Fassadenrenovation 1987/89* orientierte sich am Bestand.⁵⁴ Die Sandsteingliederungen wurden von unsachgemässen Farbanstrichen aus jüngerer Zeit befreit.⁵⁵ Aufgrund der Beobachtungen am Bau, welche eine durchgehende bräunlich-graue Kalkung der Sandsteinteile bereits zur Bauzeit erkennen liessen, schlug die Denkmalpflege einen erneuten Anstrich vor, der jedoch unterblieb. Völlig verwitterte Sandsteinteile wurden ersetzt, kleinere Beschädigungen mit hydraulischem Mörtel geflickt. Es wurden keine Überarbeitungen bestehender Steine vorgenommen. Der Verputz wurde lediglich an Stellen, die lose waren, ersetzt und nach Befund neu gestrichen. Das Gebäude erhielt neue doppelverglaste Fenster.⁵⁶ Die Dachhaut und die Lukarnen wurden vollständig erneuert.⁵⁷ Ohne Beizug der Denkmalpflege wurde schliesslich der Gartenpavillon erneuert.⁵⁸

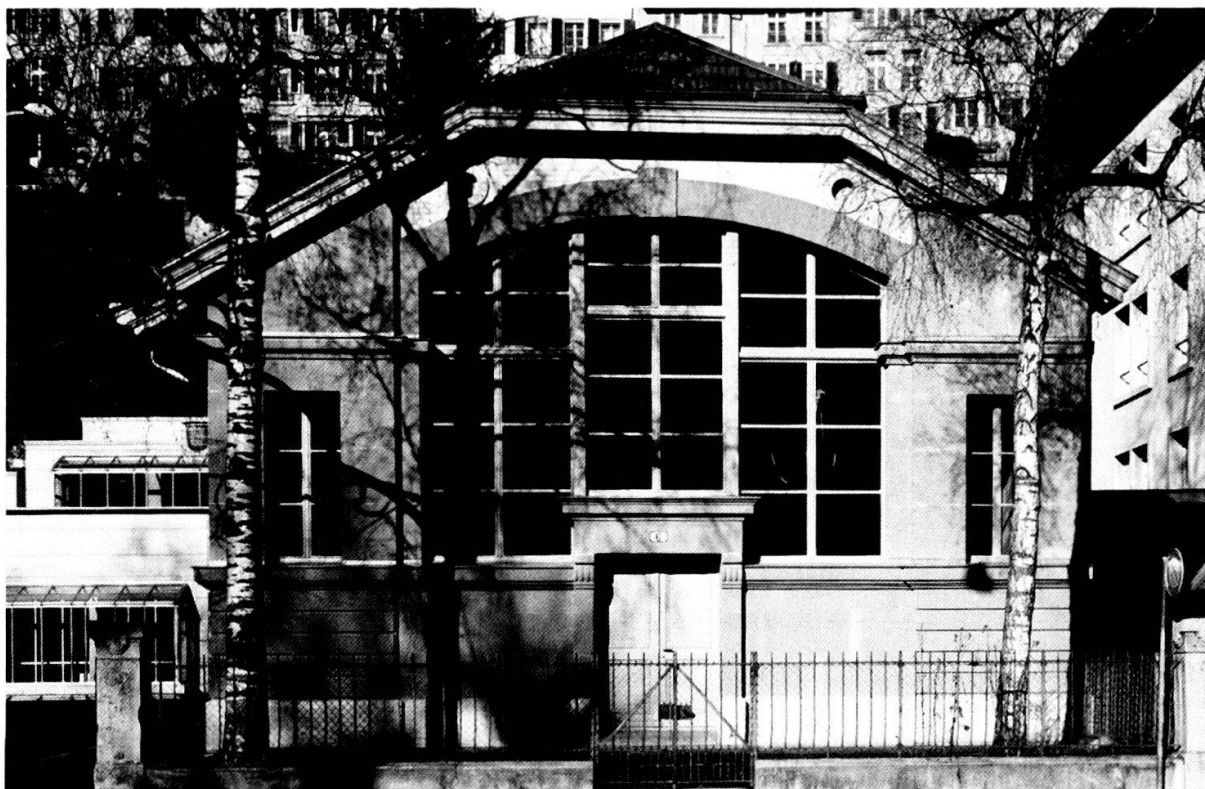
Die Portalfassade der Matte-Turnhalle nach abgeschlossener Restauration.

Ziel der Restauration war, die alte Matte-Turnhalle soweit wie möglich in ihrem Erstzustand zu belassen, am Äussern die notwendigen Reparaturen vorzunehmen und im Innern den Charakter der ersten Turnhalle Berns so weit wie möglich zu erhalten. Am Äussern des Hallenbaues konnte diese Zielsetzung vollumfänglich erreicht werden. Einzig die grosse Fensterfront musste rekonstruiert und mit Sicherheitsverbundglas ausgestattet werden. Alle übrigen Bauteile wurden

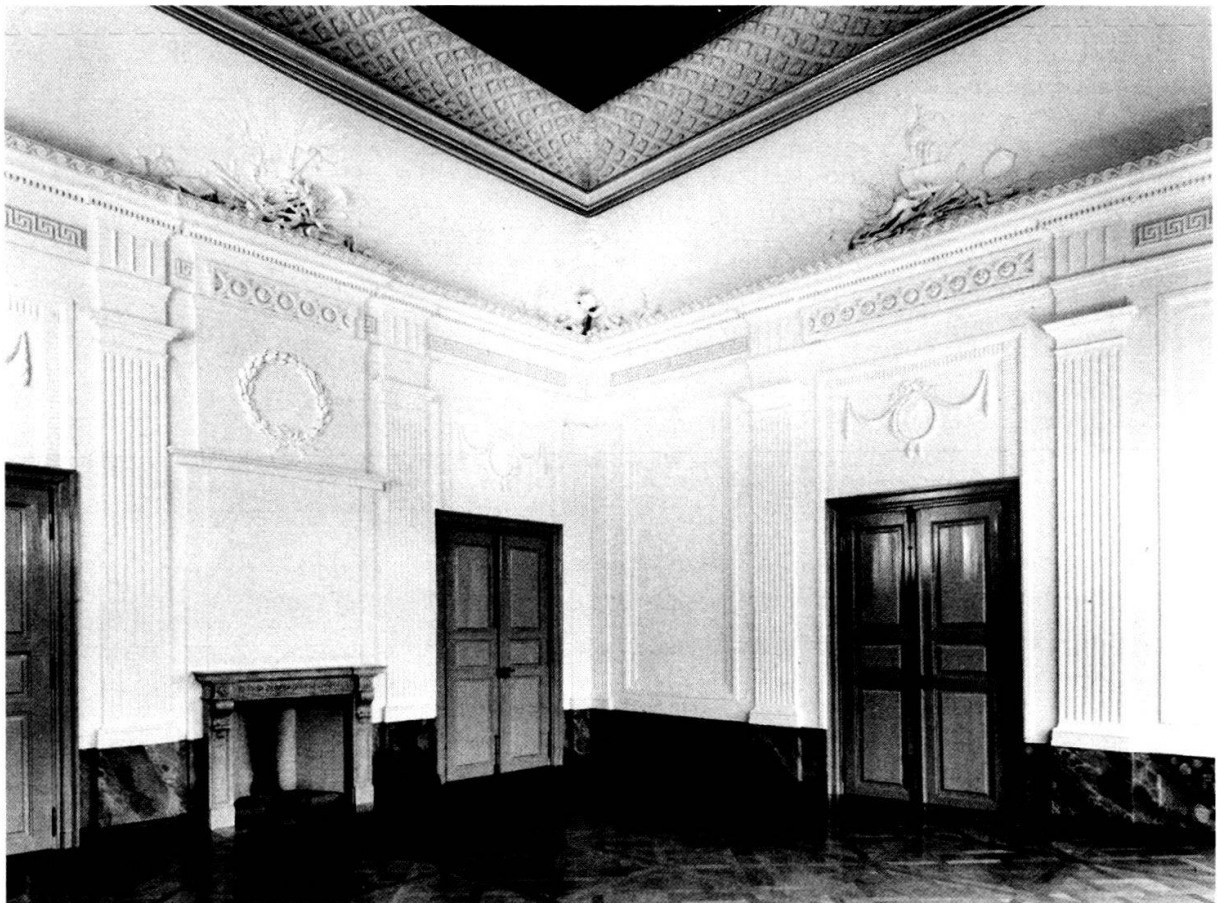
*Der Festsaal des Erlacherhofes
nach Freilegung und
Restauration.*

Der *Festsaal* war in seiner ungewöhnlichen, einem Würfel angenäherten Raumform als «salon à l'italienne» erst durch eine Projektänderung unter Albrecht Friedrich von Erlach möglich geworden, die zur Erhöhung des Hauptbaues um ein gedrücktes Attika-

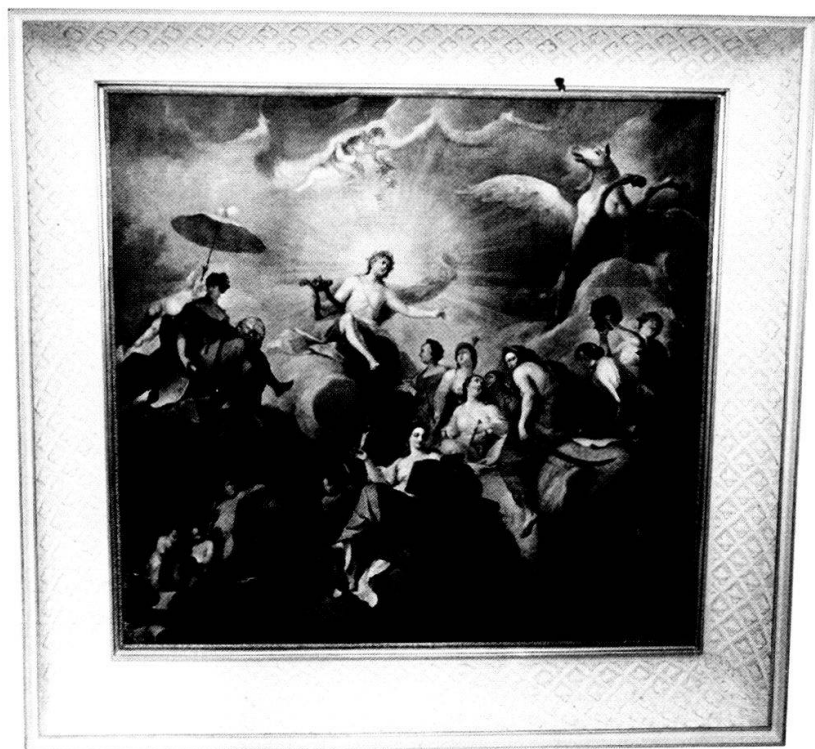
Das Deckengemälde im Festsaal des Erlacherhofes.

75 Die Stuck-Konstruktion im ganzen ist allerdings in labilem Zustand. Bereits kurz nach Fertigstellung der Restaurierung sind erneut Risse aufgetreten. Eine permanente Beobachtung wird unumgänglich sein.

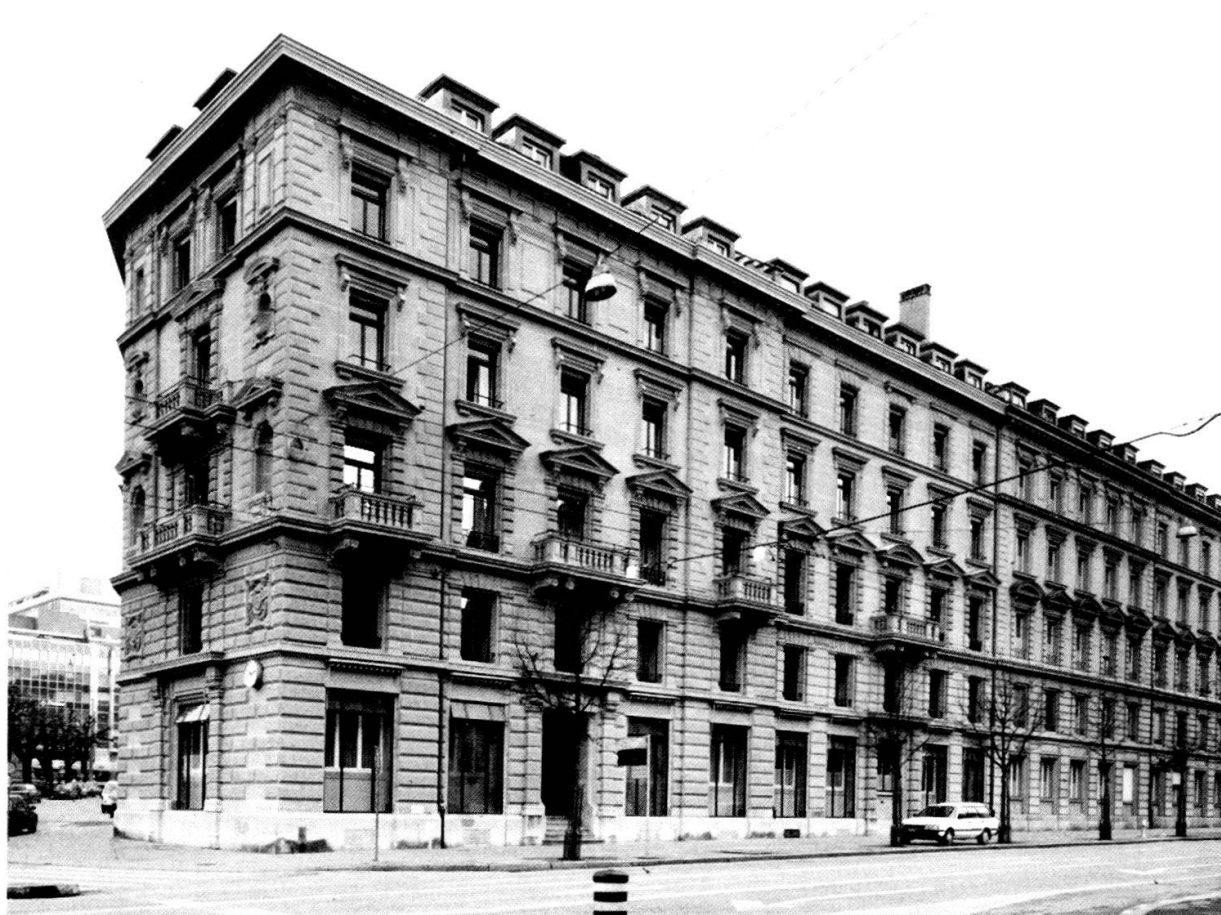
Die Häuserreihe hat seit der Fertigstellung zahlreiche nachteilige Veränderungen erfahren. Am offensichtlichsten waren der Abbruch der sehr differenziert gestalteten Lukarnenreihe und ihr Ersatz durch massstabslose, blechverkleidete Dachaufbauten. Für den Fußgänger weit auffälliger waren die Veränderungen von 1945 und 1951 entlang des ganzen Erdgeschosses. Überflüssig gewordene Eingänge und Schaufenster wurden mit Brüstungselementen und einer Büro-Befensterung geschlossen. Ein markanter Verlust erfolgte 1973 mit der Beseitigung aller Balkone. Im Zuge konventioneller Sandsteinrenovierungen wurden die für den Ausdruck der Fassade so wichtigen differenzierten Oberflächen verändert, weiter haben Luftverschmutzung und Verwitterungsprozess der letzten Jahrzehnte

Bundesgasse 33: Im Sinn des Historismus erneuerte Fassade mit wiederhergestellten Balkonen.

ihren Zoll gefordert, so dass sich die Fassaden des städtischen Hausteils in der zweiten Hälfte der achtziger Jahre in einem alarmierend ruinösen Zustand befanden.

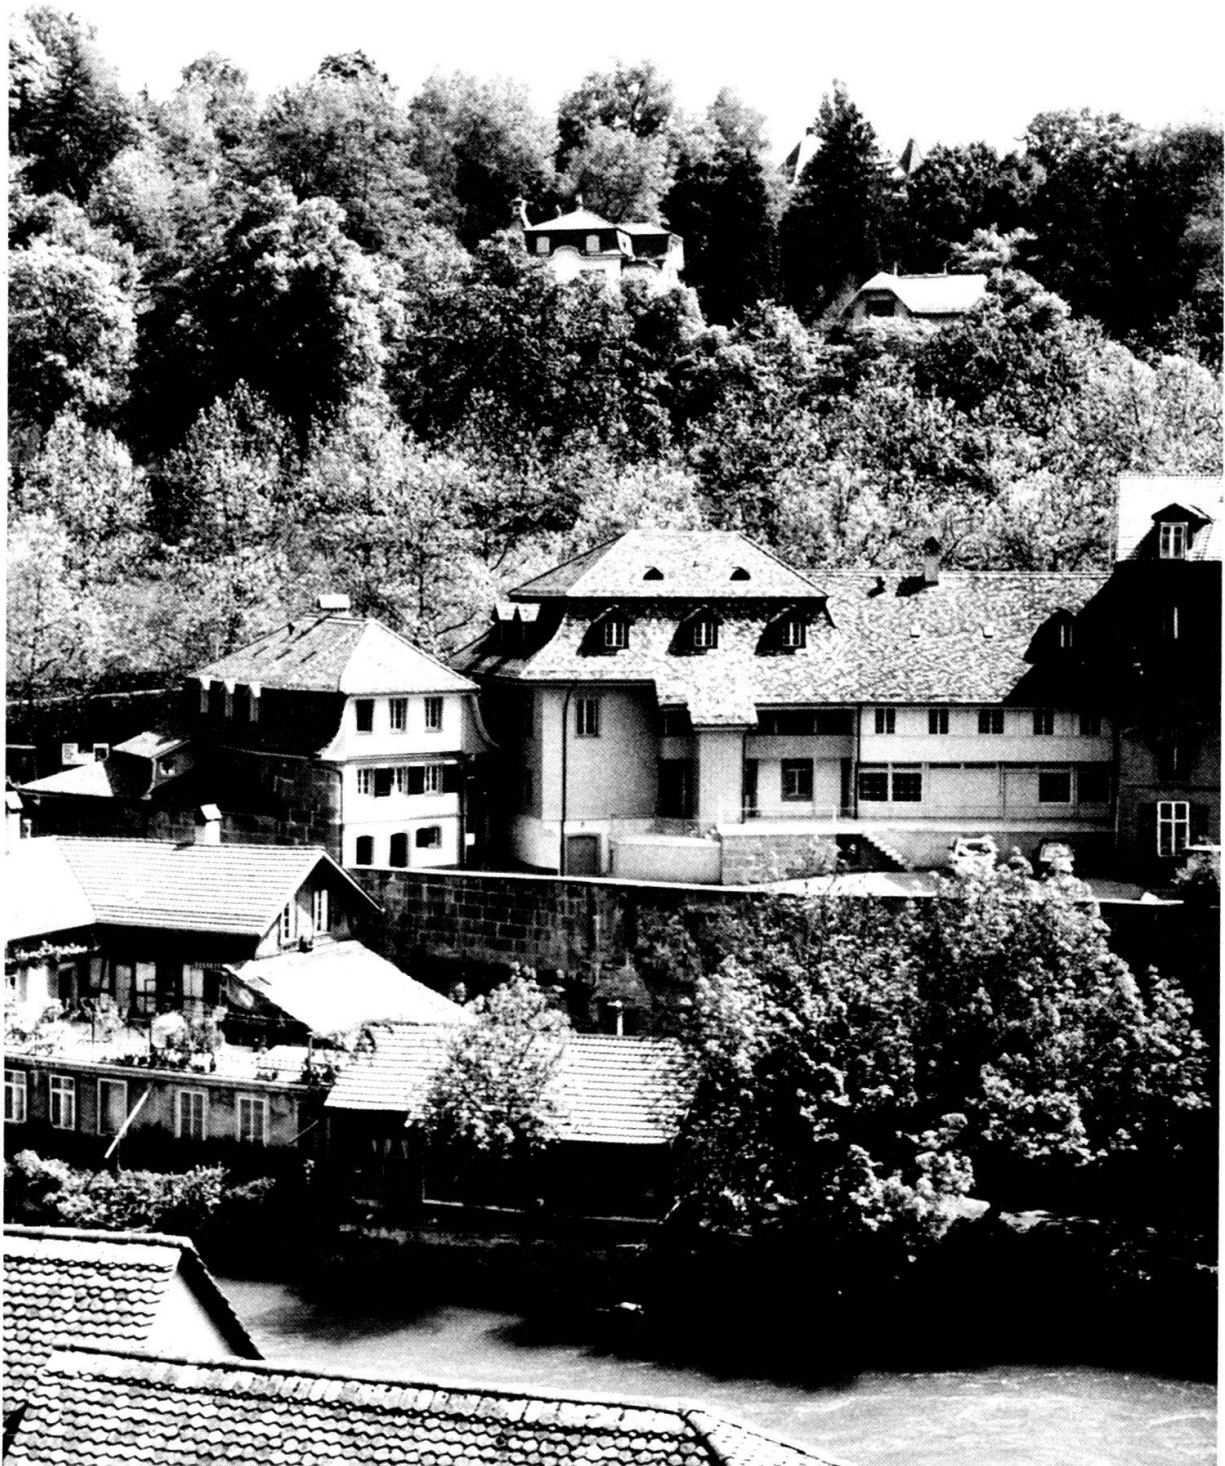
Mit einem tiefgreifenden Umbau, der angesichts des überaus schlechten Bauzustandes lediglich die wichtigsten Teile der Rohbaustruktur erhalten konnte, wurden die teilweise leerstehenden Gebäude für eine kulturelle Nutzung gesichert.⁹¹ Die Fassaden der *Mahogany-Hall* waren in höchst bedenklichem Zustand: die Laubenkonstruktionen und der Abort-Turm auf der Westseite mussten ersetzt werden und auch die Holzschindel-Verrandung der Nordseite ist neu aufgebracht worden. Auf der zum Klösterlistutz hin gerichteten Hauptfassade dagegen konnten wesentliche Teile der Sandsteingliederungen ohne Überarbeitung erhalten werden und nur im freistehenden Untergeschoss wurden grössere Partien ersetzt.⁹² Zahlreiche durch Brand oder Wasserschäden geschwächte Tragwände und Deckenkonstruktionen mussten ersetzt werden. Aufgrund von alten Fotografien und Zeichnungen sowie nach einlässlichen Modellstudien wurde das charakteristische Mansart-Dach in seiner Form rekonstruiert.⁹³ Im Innern wurde die ursprüngliche Treppenerschliessung – ein für das Verständnis des Hauses und seiner Disposition wesentlicher Bauteil – beibehalten und teilweise rekonstruiert; die für die heutige intensivere Nutzung erforderliche Treppenanlage befindet sich im nördlichen Saal-Anbau, wo sie durch Lage und Konstruktionsart die frühere Erschliessungslaupe kenntlich macht. Die wenigen noch vorhandenen Ausstattungsteile im Erdgeschoss, das bereits seit Jahrzehnten als Jazz- und Folk-Konzertlokal gedient hatte, blieben erhalten. Dagegen wurde entgegen den baubewilligten Plänen, entgegen auch den klaren Abmachungen, die Raumstruktur im 1. Obergeschoss entscheidend verändert und die vorhandenen Ausstattungen, namentlich Wand- und Deckentäfer im nordwestlichen Raum, entfernt. Die vorhandenen Restbestände und die gefangenen Räume lassen den ursprünglichen Zustand auch nicht annähernd erkennbar werden.

Die Baugruppe von Mahogany-Hall mit Stöckli (links) und Verbindungsbau zum «Laubsägelihuus» nach Restaurierung und Wiederherstellung des Mansart-Daches.

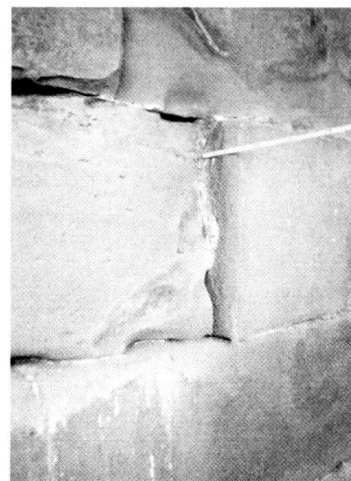
Die NYDEGGBRÜCKE wurde auf Kosten der privaten «Actiengesellschaft zur Erbauung einer Nydeckbrücke» 1840–44 durch Ingenieur Joseph Ferry mit dem Unternehmer Karl Emanuel Müller (Altdorf) erstellt.¹⁰³ Das monumentale Brückenwerk, das klar in die Zufahrtsdämme (mit Zollhäusern), die Widerlager mit Nebenbogen und den eingezogenen Hauptbogen gegliedert ist, schneidet ohne Rücksichtnahme in den Altstadtkörper ein. Die Nydeggbücke wies während einiger Zeit den am weitesten gespannten Hausteinbogen Europas auf. Gravierende Schäden am Bauwerk führten zu einer Sanierung in zwei Stufen. Vorerst wurde 1983 unter der Brückenoberfläche die fehlende Wasserisolation eingebaut, um die weitere Durchfeuchtung des Bauwerkes zu verhindern. Nach einer Wartezeit von mehreren Jahren zur Austrocknung der gewaltigen Steinquadermenge konnten die Arbeiten am Brückenkörper 1989–91 durchgeführt werden.¹⁰⁴ Die Sanierung hatte von in mehrfacher Hinsicht schwierigen Verhältnissen auszugehen.¹⁰⁵ Der grosse, teils mit Kavernen versehene, teils hinterfüllte Brückenkörper wird von innen dauernd mit Feuchtigkeit belastet; die beträchtlichen Salzkonzentrationen im Material sind als nicht reversible Materialveränderung hinzunehmen und beeinflussen jegliche Massnahmen; das Ausmass der zu bearbeitenden Flächen ist gewaltig¹⁰⁶; der Charakter der Brücke zwischen robustem Tiefbauwerk und nach klassizistischen Grundsätzen architektonisch gegliedertem Hochbauwerk erfordert besondere Sorgfalt. Auf der Südseite war durch Erosion ein Substanzverlust bis hin zu 20 cm in der Fläche festzustellen.¹⁰⁷ In Abwägung der Dauerhaftigkeit und

Schadenbild an der Nydeggbrücke (der Massstab zeigt eine Verwitterungstiefe von 8 cm).

der Kosten stimmte die Denkmalpflege einem flächigen Zurückarbeiten um ca. 3 cm zu¹⁰⁸; tieferreichende Schäden wurden durch den Einsatz von Quadern¹⁰⁹, einzelne kleine Verwitterungen mit Aufmörtelungen repariert. Heikel waren die Anschlüsse der zurückgearbeiteten Flächen an die Verkröpfungen und Gesimse sowie an die Graniteinfassungen der Bögen. Auf der Nordseite hatte sich der Sandstein stark verhärtet und zeigte über weite Partien eine Gips- und Salzkruste. Diese wurde aufgrund der speziellen Verhältnisse mit dem Mikro-Sandstrahlgerät entfernt, eine Methode, die üblicherweise bei Berner Sandstein äusserst problematisch ist, hier aber akzeptable Resultate brachte. Die Untersichten der Nebenbogen, die aus Sandstein konstruiert sind, wiesen ausserordentlich starke Schäden auf: Grössere Quaderteile waren bereits abgestürzt. Die defekten Quader wurden durch Naturstein ersetzt; durch den Einbau mit Flachpressen wurden die neuen Quader in den statischen Verbund miteinbezogen. Die Untersicht des Hauptbogens besteht aus Granit; sie wies keine Beschädigungen auf. Besonderer Wert wurde auf die Zusammensetzung aller am Bau verwendeten Mörtel gelegt. Möglichst geringe Anteile an Alkalien (deren Salze den Sandstein beschädigen) und eine gute Verarbeitbarkeit wurden angestrebt.

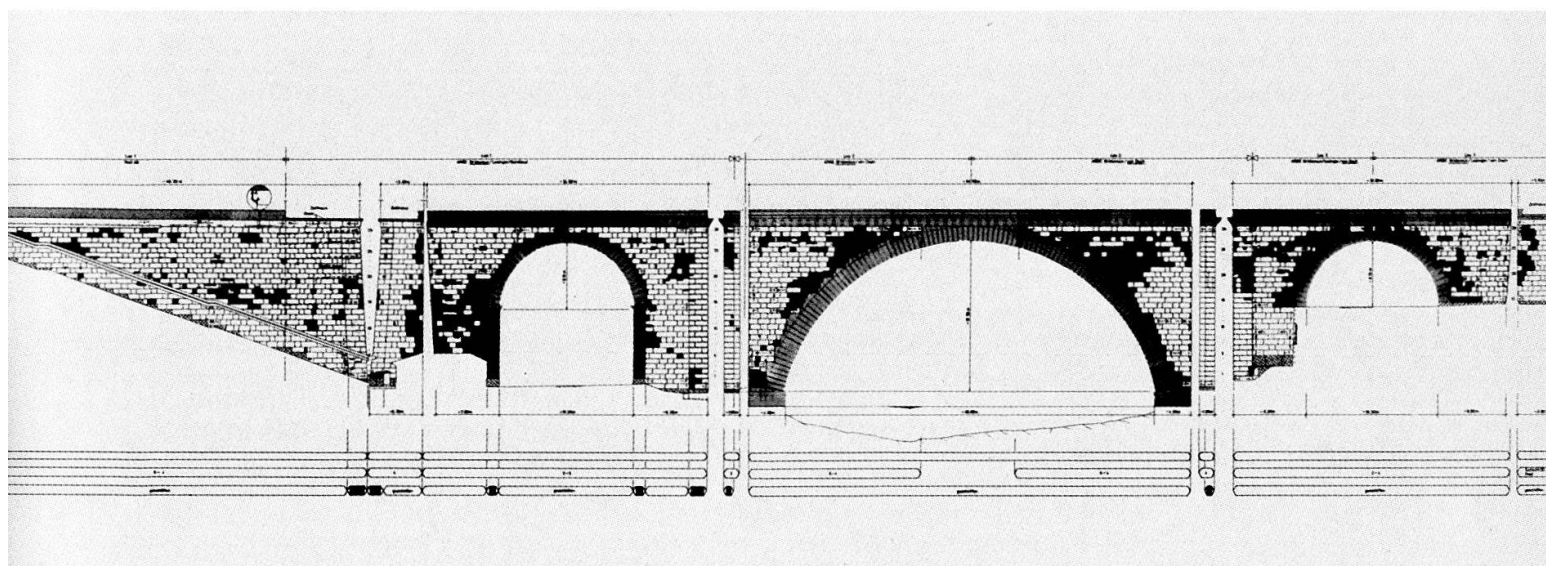
Ansicht Süd der Nydeggbrücke mit eingezeichneten Partien des Quader-Ersatzes.

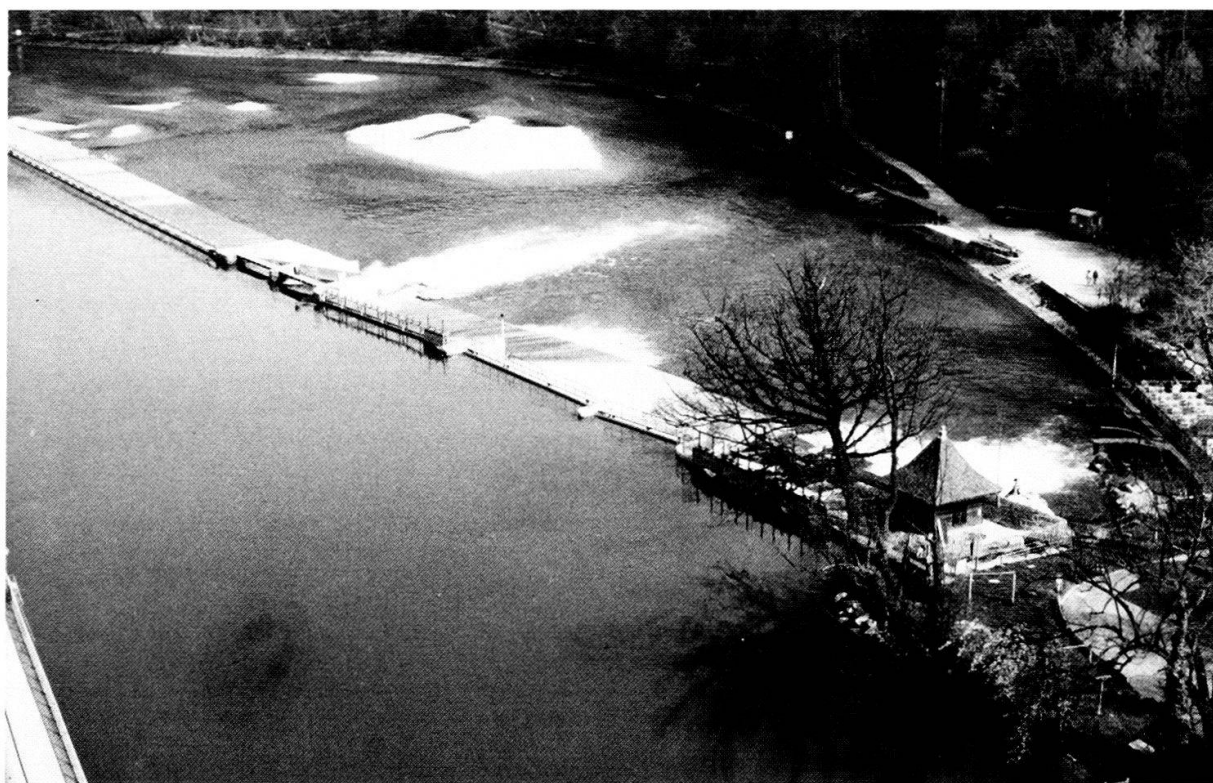
Matteschwelle: Obere und Untere Rütischleuse.

Die im Winter 1990/91 durchgeführte Sanierung der Rütischleusen war vor allem wegen des schlechten Zustands der jahrzehntealten Eisenkonstruktion notwendig. Ein Wehrbruch war aufgrund der mangelhaften Halterung der Schleusen- und Stegbretter bei einem raschen Anstieg der Abflussmenge nicht mehr

Länge mit einer wasserdurchlässigen Spundwand gesichert, die Schwellentische der Rütischleusen wieder in Holz erneuert.
