Autor(en): **Rast, Burkhard / Tinic, Serge / Walther, Erich**

Zeitschrift: **Schweizer Ingenieur und Architekt**

# Erdbeben in der Niederrheinischen Bucht

Schadenerkundungsbericht über das Beben vom 13. April 1992

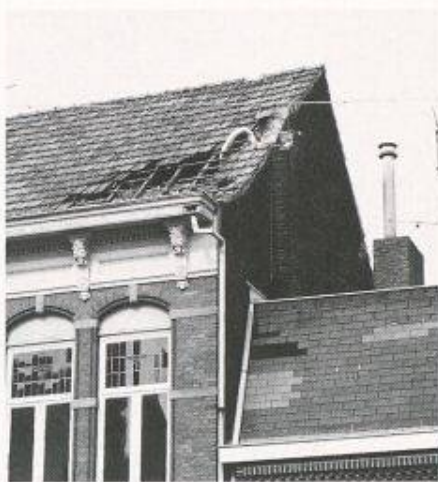
Die meisten Schäden sind an den älteren, ein- bis dreigeschossigen Mauerwerkbauten mit Giebelhäusern entstanden, die in den Stadt- und Dorfkernen häufig aneinandergebaut wurden. Die Aussenwände dieser Gebäude sind oft zweischalig ausgebildet (tragende Mauer innen, Sichtmauer aussen). Als häufigste Schädentypen wurden beobachtet (Beispiele in Bild 4, 5 und 6):

Bild 4. Beispiel für Kamin- und Dachschäden im Stadtkern von Roermond

- ☐ Kamine sollten gegen Absturz so gesichert werden, dass neben einer ausreichenden Aussteifung des Daches eine horizontale Halterung des Kamins angeordnet wird.

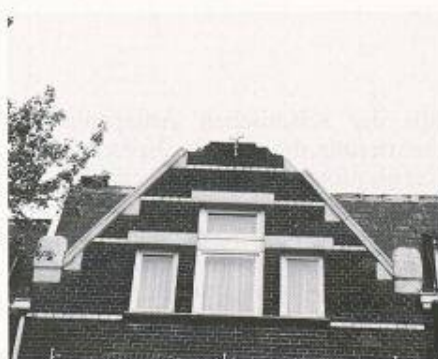
Bild 5. Beispiel für Mauerwerkschäden: teilweise abgebrochene Giebelwand in Roermond

- ☐ Bei zweischaligen Fassaden aus Mauerwerk oder Naturstein kann eine mangelhafte Verankerung durch zusätzliche Verbindungspunkte verstärkt werden.
- ☐ Oft lässt sich visuell erkennen, welche Teile einer Fassade absturzgefährdet sind. Die einfachste Methode besteht darin, nicht unbedingt notwendige Einzelbauteile – soweit man sie nicht befestigt oder sichert – zu entfernen.

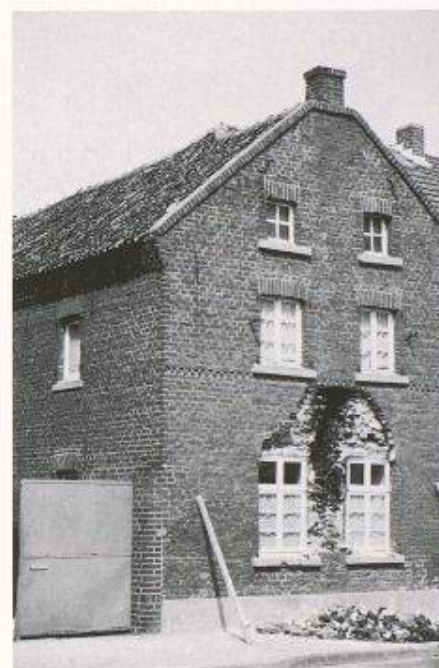
Bild 6. Beispiel für Mauerwerkschäden: Ausbruch an älterem Wohnhaus in Oberbruch/Heinsberg

- ☐ Um das Abreißen benachbarter Mauerwerkswände voneinander zu verhindern, können diese z.B. mit Hilfe von Injektionsdübeln kraftschlüssig verbunden werden.

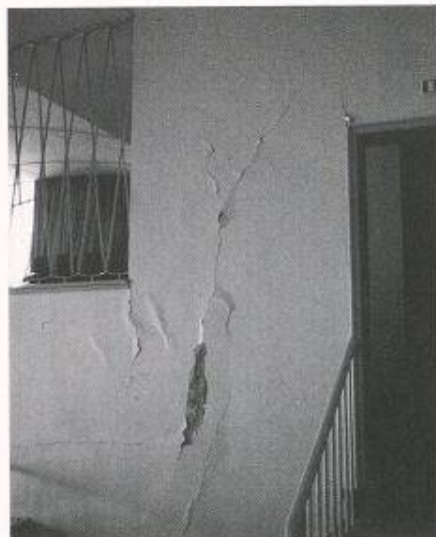
Von den hallenartigen Bauwerken wurde neben den Kirchen die Heinsberger Festhalle am stärksten beschädigt. Das im Jahr 1953 erstellte Rahmen-tragwerk (Stahlbeton mit Mauerwerk-verkleidung der Stützen) enthält eine Innenstruktur aus Galerien und Mauerwerkswänden, die gegenüber den Rahmenstützen keine Bewegungsfugen aufweisen. Vor allem diese Innenwände und der Treppenaufgang zu den Galerien waren den Zwängungen aus den Bewegungen des Rahmentragwerkes nicht gewachsen und zeigten zahlreiche tiefe Risse sowie Abplatzungen (Bild 7).

Bild 7. Schäden an Innenwand der Festhalle in Oberbruch/Heinsberg als Folge von Zwängungsbeanspruchungen

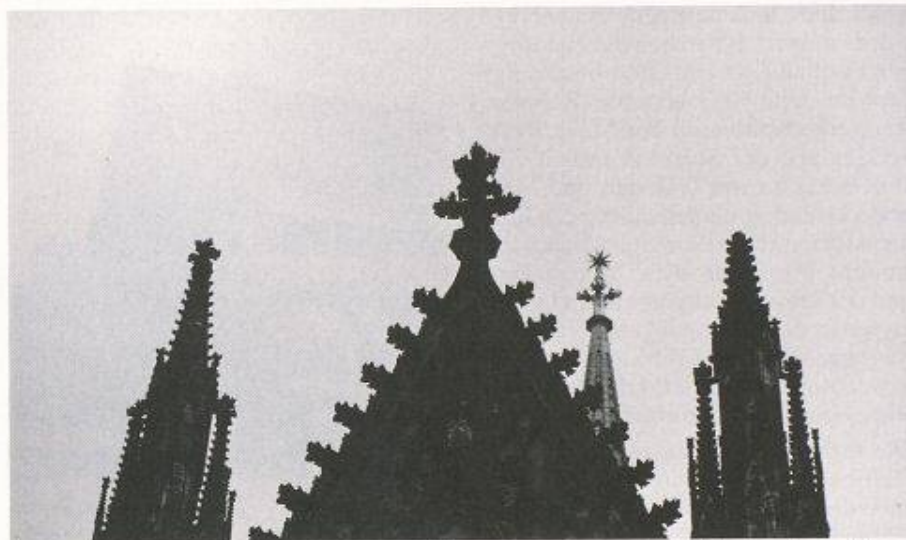
An historischen Bauten, wie z.B. dem Aachener Rathaus, entstanden leichte Fassadenschäden, an den Kirchen im Erzbistum Köln traten insgesamt 25 Schadenfälle, meistens durch herabfallende Teile, auf. Am Kölner Dom lockerten sich fünf Kreuzblumen, eine Kreuzblume durchschlug dabei das Dach eines Seitenschiffes und zerstörte den Eisendachstuhl (Bild 8). Diejenigen Kölner Kirchen, die nach dem 2. Weltkrieg durch Querverstrebungen und Anker baulich gesichert worden waren, blieben ohne Erdbebenschäden. In Aachen stürzte ein grosser Teil der 2 m dicken Stadtmauer aus dem 13. Jahrhundert auf die Strasse.

Bild 8. Schaden am Kölner Dom: Auf der Turmspitze rechts fehlt die Kreuzblume
