Die Restaurierung der Torre Pala in San Vittore

Autor(en): **Carigiet, Augustin**

Zeitschrift: **Jahresberichte des Archäologischen Dienstes Graubünden und der Denkmalpflege Graubünden**

Band (Jahr): - **(1997)**

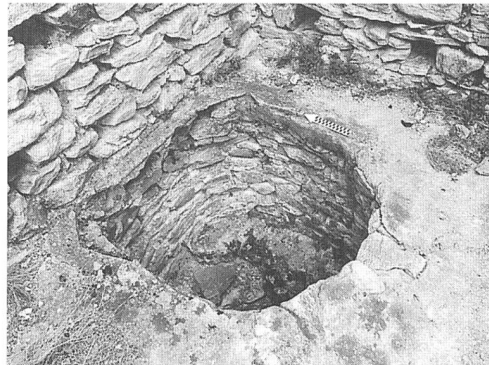
Der Schüttstein im 5. Geschoss ist Teil eines raffinierten Systems, mit welchem man in dieser beachtlichen Höhe im Turm über «fliessendes Wasser» verfügen konnte. Über dem Tonnengewölbe des fünften Geschosses bestand ursprünglich eine Plattform. Deren Boden war mit einem ziegel-schrothaltigen Kalkmörtel, einem sogenannten Wassermörtel abgedichtet und wies ein leichtes Gefälle gegen die nordwestliche Ecke der Plattform auf. In dieser findet sich eine in die Stärke des Gewölbes eingelassene, rund gemauerte Tankzisterne mit einem Durchmesser von 1,0 m und einer Tiefe von 80 cm (Abb. 57). Die Zisterne war ebenfalls mit dem ziegelroten Wassermörtel abgedichtet und wies einen Überlauf auf, durch welchen bei voller Zisterne das überschüssige Wasser über die Nordfassade abgeleitet wurde. Durch ein senkrechtes Eisenrohr im Boden der Zisterne konnte das gesammelte Meteorwasser in den direkt unter der Zisterne liegenden Schüttstein im fünften Geschoss geleitet werden.

Abb. 57: Die Tankzisterne in der NW-Ecke der Plattform im 6. Geschoss.

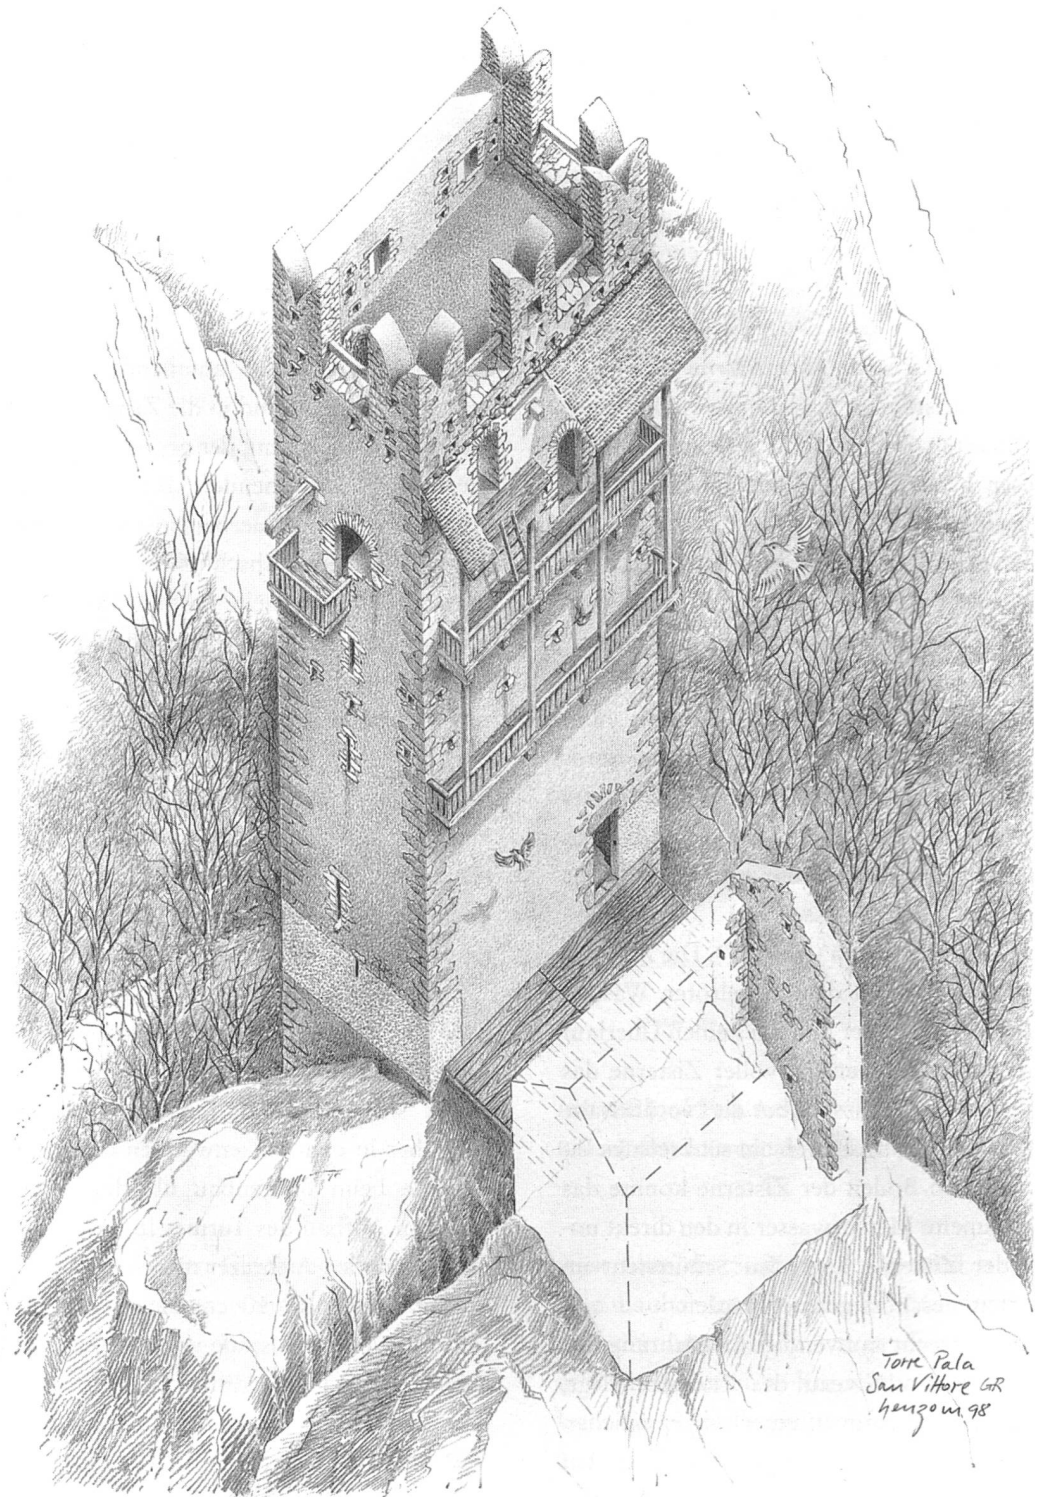
Plattform wurde das anfallende Meteorwasser gesammelt und in die Zisterne geleitet. Die Untersuchung der gegen drei Seiten pfeilerartig aufstehenden Brüstungsmauer ergab, dass es sich hierbei einst um Zinnen mit einem oberen Abschluss in Schwalbenschwanzform handelte (Abb. 58). Diese 1,70 m breiten und 2,50 m hohen Schwalbenschwanzzinnen bildeten einst den oberen Abschluss des Turmes und waren als herrschaftliche Attribute von weit her sichtbar. Erst in einer späteren Umbauphase, vielleicht im Zusammenhang mit Dichtungsproblemen der ursprünglichen Flachdachkonstruktion, wurde über dem Turm ein Giebeldach aufgesetzt.

Abb. 58: Torre Pala, Rekonstruktionsversuch der ursprünglichen Bauform auf der Basis einer Isometrie von Südwesten.

In einer späteren Umbauphase, wohl im Zusammenhang mit Wasserschäden in der ursprünglich freiliegenden Plattform, wurde der Turm mit einem Giebeldach neu eingedeckt. Das neue Dach wurde auf dem bestehenden Zinnenkranz aufgelegt, die erhaltenen Giebelwände über den Schmalseiten des Turmes belegen diese Dachform. Es wäre denkbar, dass fortan das auf dem Dach anfallende Meteorwasser mittels einer Dachrinne in die bestehende Zisterne geleitet wurde. Ein über die Nordfassade vorkragender Konsolstein belegt, dass das neue Dach Traufen aufwies.
