# Schnaus, Casa Oswald : Bericht des Bauherrn

Autor(en): **Caspescha, Luregn**

Zeitschrift: **Jahresberichte des Archäologischen Dienstes Graubünden und der Denkmalpflege Graubünden**

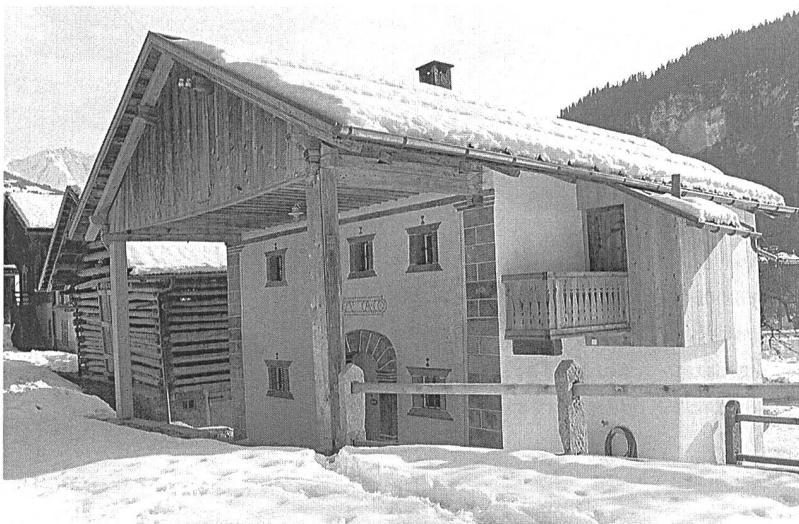
Abb. 172: Schnaus, Casa Oswald. Nordwestansicht des Hauses an der alten Oberländerstrasse. Die ursprüngliche Fassung der Fassaden ist bei der jüngst erfolgten Restaurierung wieder hergestellt worden.

Die Fassaden des Südtrakts mussten von losen Teilen befreit und gereinigt werden, bevor ein Deckputz aus einer Mischung aus magerem Sand, Kalkhydrat und wenig Zement aufgeworfen werden konnte. Dieser wurde in mehreren Schritten mit Sumpfkalk überkalkt. Um die Ecken der Südfassade rekonstruierte ich die roten Streifen und rötlich eingefärbten Flächen der zweiten Fassung. An der von jüngeren Verputzschichten befreiten Nordfassade hat die Restauratorin

Brigit Bütikofer, Trin, die älteste Fassung restauriert und ergänzt (Abb. 172).

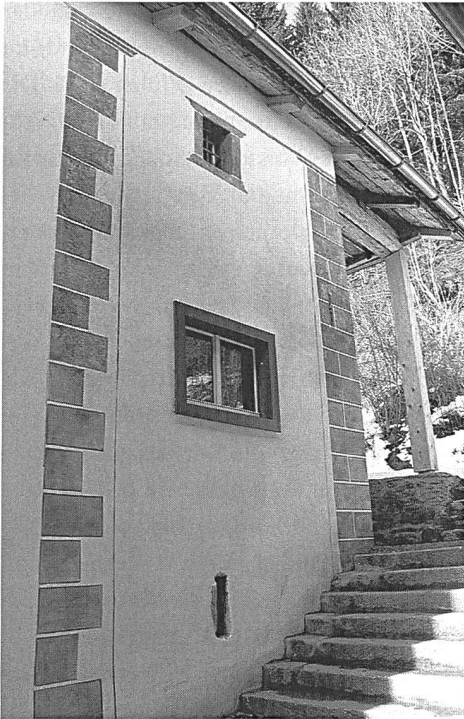
Abb. 173: Schnaus, Casa Oswald. Der massiv gemauerte Küchentrakt. Ansicht von Osten.

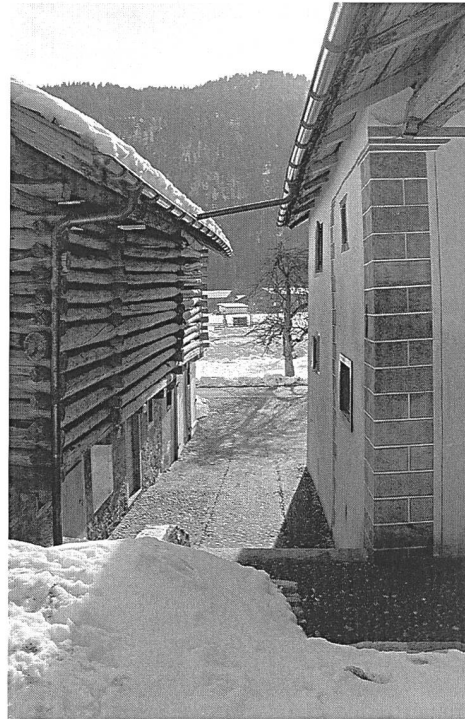
Abb. 174: Schnaus, Casa Oswald. Haus und Stall. Ansicht von Norden.

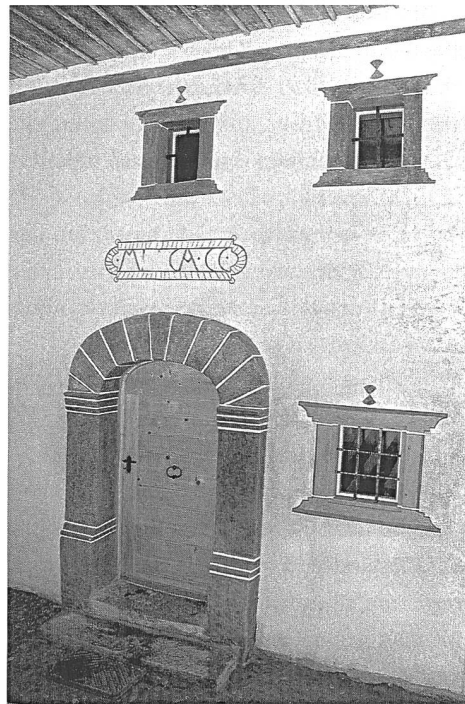
Die Buchstaben CA der Inschrift M H(?) CA CC über der Eingangstür (Abb. 175) beziehen sich möglicherweise auf einen Christ Arpagaus von Luven - zumindest ist dieser die einzige der im Kirchenbuch von Ilanz eingetragenen Personen<sup>172</sup>, auf welche die Buchstabenkombination CA passt. Christ Arpagaus (gest. 30.3.1791) war in erster Ehe mit Anna Dorothea Capol verheiratet. Diese muss kurz nach 1761, dem Jahr der Geburt des zweiten Sohnes, verstorben sein, denn bereits 1765 wurde Christs erster Sohn aus der Ehe mit Barbla Deuter geboren. Das Baujahr der Casa Oswald - 1764 - stimmt wohl ungefähr mit dem Zeitpunkt von Christ Arpagaus zweiter Hochzeit überein. Es wäre möglich, dass Arpagaus das Haus als neues Heim für seine "neue" Familie errichten liess, er also tatsächlich der Bauherr des Gebäudes war.

Abb. 175: Schnaus, Casa Oswald. Inschrift über der Eingangstüre an der Nordfassade.

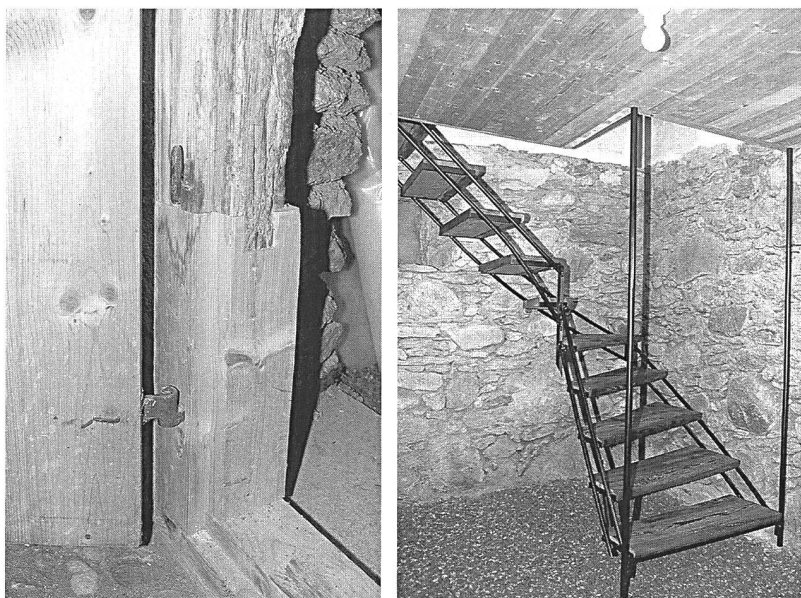
Abb. 176: Schnaus, Casa Oswald. Ein reparierter Türstock im Kellergeschoss.

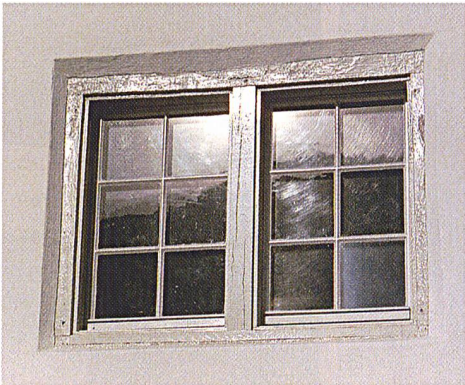
Abb. 178: Schnaus, Casa Oswald. Fenster an der Südfassade.

Im Wohnteil waren alle Fenster nur einfach verglast und entsprachen nicht dem Original. Bei einer spezialisierten Fensterbaufirma liess ich für den Südtrakt aus alten Gläsern doppelverglaste Sprossenfenster (Abb. 178), für den Nordtrakt Isolierverglasungsfenster (Abb. 179) herstellen. Als Beschläge wurden ausschliesslich alte Winkelbänder und Vorreiber verwendet. Die Bänder der Stubenfenster sind alle original "Casa Oswald".

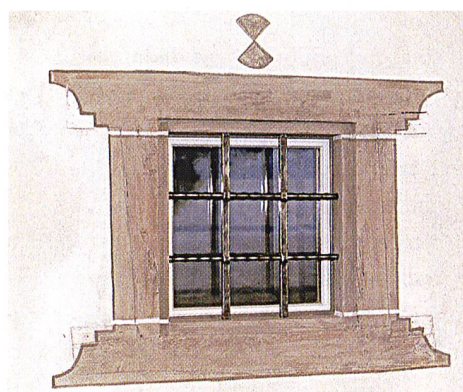
Abb. 179: Schnaus, Casa Oswald. Fenster an der Nordfassade.

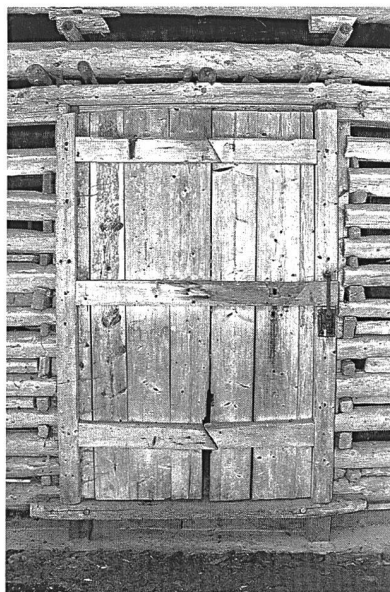
Abb. 183: Schnaus, Casa Oswald. Das restaurierte Stalltor. Ansicht von Norden.

Beim Stall musste die gesamte Westmauer rekonstruiert werden. Das Stalltor wurde restauriert (Abb. 183 und 184). Am Dach mussten Sparren ausgewechselt, Latten ersetzt, neue Känel und Ortbretter montiert werden. Die Herzfalzziegel aus gebranntem Ton sind von 1904/05 und stammen aus den Zürcher Ziegeleien.

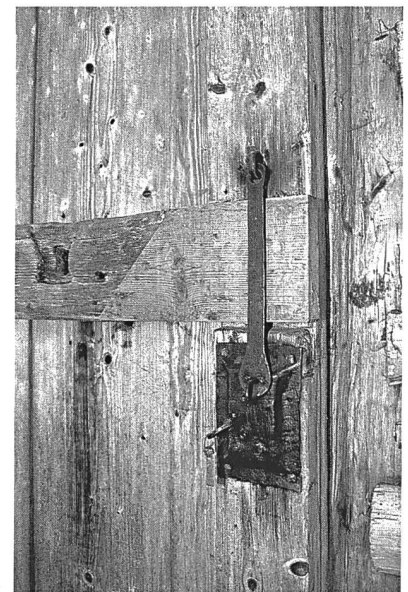
Abb. 184: Schnaus, Casa Oswald. Das restaurierte Stalltor, Detail.
