# Suraua, Camuns, katholische Pfarrkirche : zur Restaurierung einer Gipsfigur der Muttergottes aus der Zeit um 1900

Autor(en): **Egert, René / Rutishauser, Hans**

Zeitschrift: **Jahresberichte des Archäologischen Dienstes Graubünden und der Denkmalpflege Graubünden**

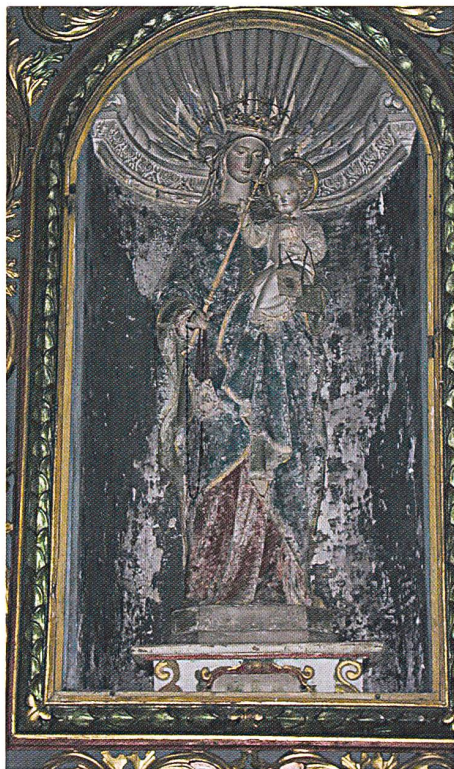
Abb. 90: Suraua, Camuns, katholische Pfarrkirche St. Johannes Evangelist und St. Antonius Abt. Muttergottesfigur um 1900 in der barocken Altarnische der linken Seitenkapelle. Zustand vor der Restaurierung.

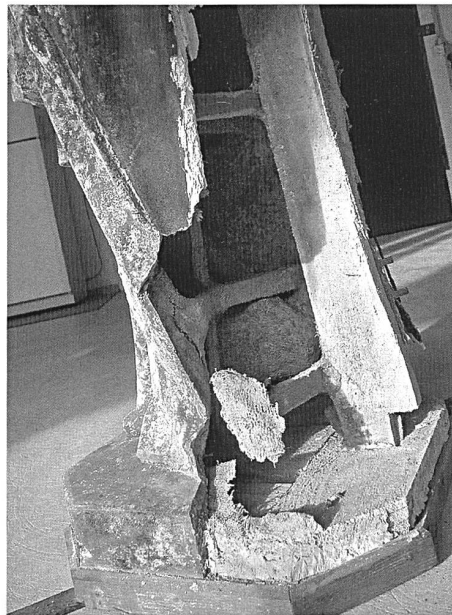
Die Marienplastik von Camuns ist aus insgesamt 18 Einzelteilen zusammengefügt, die ihrerseits aus auf geleimte Jute aufgetragenem Gips geformt sind. Innen ist sie hohl (Abb. 91). Die einzelnen Stücke wurden vor der Montage bemalt und dann auf einem Trägergestell aus Fichtenholzplatten zusammengefügt. Danach schloss man die Fugen mit einem Gipsmörtel, die Nahtstellen wurden mit Farbe retuschiert. In Anbetracht der hohen Luftfeuchtigkeit in der Camunser Kirche wirkte sich für die Figur der Umstand, dass die Wandnische, in der

Abb. 91: Suraua, Camuns, katholische Pfarrkirche St. Johannes Evangelist und St. Antonius Abt. Detail der Muttergottesfigur aus dem Altar der linken Seitenkapelle mit verfaulten Juteresten.

sie steht, mit einer Glasplatte abgeschlossen war, verheerend aus. Die gestaute Feuchtigkeit und die stehende Luft in der verschlossenen Altarnische und im Hohlraum der Gipsfigur führten zum Verfaulen des Jutegewebes und des Lattengerüstes im unteren Drittel derselben. Zudem hatte auch die Gipsmasse aus der umgebenden Luft (hygroskopisch) Feuchtigkeit aufgenommen.

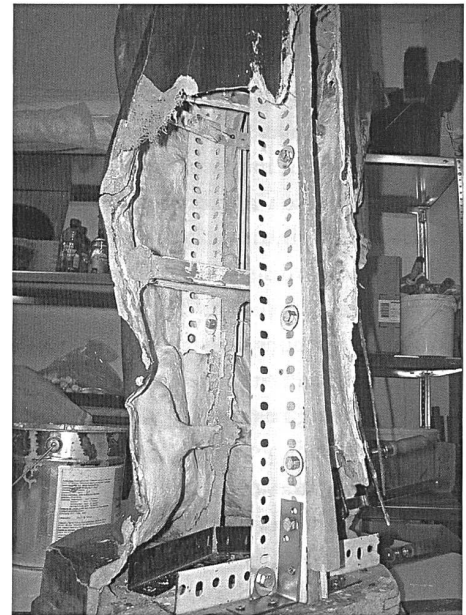
Abb. 92: Suraua, Camuns, katholische Pfarrkirche St. Johannes Evangelist und St. Antonius Abt. Innenseite der Figur geleimt und ergänzt, mit Lochprofilen senkrecht und waagrecht verstärkt.

Als erstes galt es, die ursprüngliche Standfestigkeit der Figur wiederherzustellen. Dafür wurde der noch intakte Teil der Rückseite vorgängig von Salzen und Pilzen gereinigt. Mit einem Knochenleim wurde dann das Jutegewebe an die Stuckmasse geklebt und mit Gips verstärkt. Das innere Lattengerüst hat

man mit einem wasserfesten Holzleim verfestigt und zudem mit mehreren 4 mm dicken, rostfreien Metall-Lochprofilen senkrecht und waagrecht verstärkt (Abb. 92). Die oben und unten an die Holzkonstruktion befestigten senkrechten Lochprofile wurden ihrerseits mit vier 10 mm dicken Gewindestangen waagrecht verstrebt. Anschliessend stückte man Drahtgeflecht an die Figur an. Die originalen Armierungseisen wurden am Faltenwurf des Mantels auf der rechten Seite mit dem Drahtgeflecht verbunden. Auf das Drahtgeflecht wurde schliesslich mit tierischem Leim neue Jute befestigt und auf diese dann neue Gipsstuck-Masse aufmodelliert, gefestigt, geschliffen und grundiert. Vorgängig zur Reinigung der Farbfassung mussten die Salzablagerungen entfernt werden, was mit einem Mikrostaubsauger geschah. Den Schmutz löste man mit einer Lösung aus Schmierseife und Wasser ab. Die vergoldeten Partien der Figur wurden unterschiedlich behandelt: Bei Marias Krone, wo der Kronreif poliment-, die Lilienenden hingegen ölvergoldet sind, konnte man es bei einer blossen Reinigung bewenden lassen. Beim Reichsapfel Christi wie am Szepter Mariens allerdings hatte sich die zur Grundierung verwendete Steinkreide durch die Feuchtigkeitseinwirkung völlig aufgelöst – die Metallaufgaben konnten daher nicht erhalten werden. Beide Attribute wurden entfernt, geleimt, neu gekreidet, polimentiert, neu vergoldet und wieder angesetzt. Die Gewandsäume und der Schleier Marias wurden nach den farblichen Retuschen als Ölvergoldung in der originalen Technik ergänzt. Der metallene Sternenkranz der Muttergottes wurde gereinigt und lackiert, der aus Eisenblech bestehende Nimbus des Christkinds neu mit einer Ölvergoldung versehen.

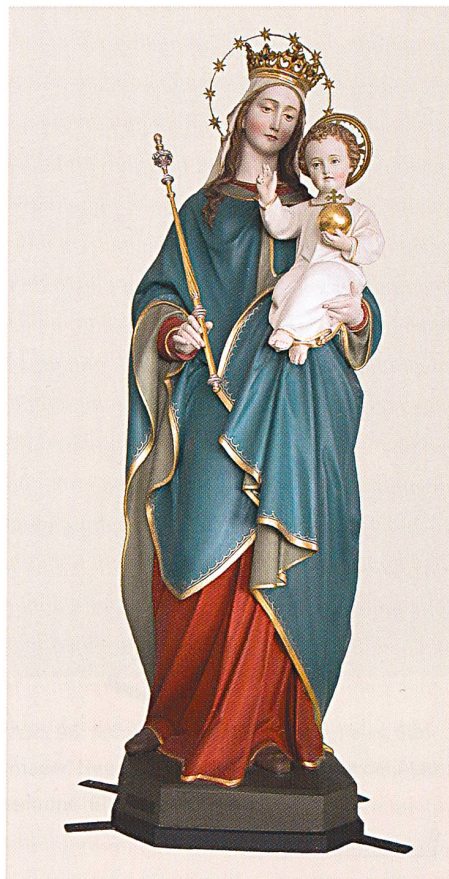
Abb. 93: Suraua, Camuns, katholische Pfarrkirche  
St. Johannes Evangelist und  
St. Antonius Abt.  
Muttergottesfigur um 1900.  
Nach der Restaurierung.  
Zustand 2004.

Nach der Konservierung, Restaurierung und Ergänzung erscheint die Muttergottesfigur von Camuns heute wieder in jener porzellanartigen Frische und Lieblichkeit, die sie bei ihrer Entstehung vor mehr als hundert Jahren ausgezeichnet haben dürfte (Abb. 93).
